熱海市で発生した泥流の流動特性を考慮した土砂災害対策

竹林 洋史*

* 京都大学防災研究所

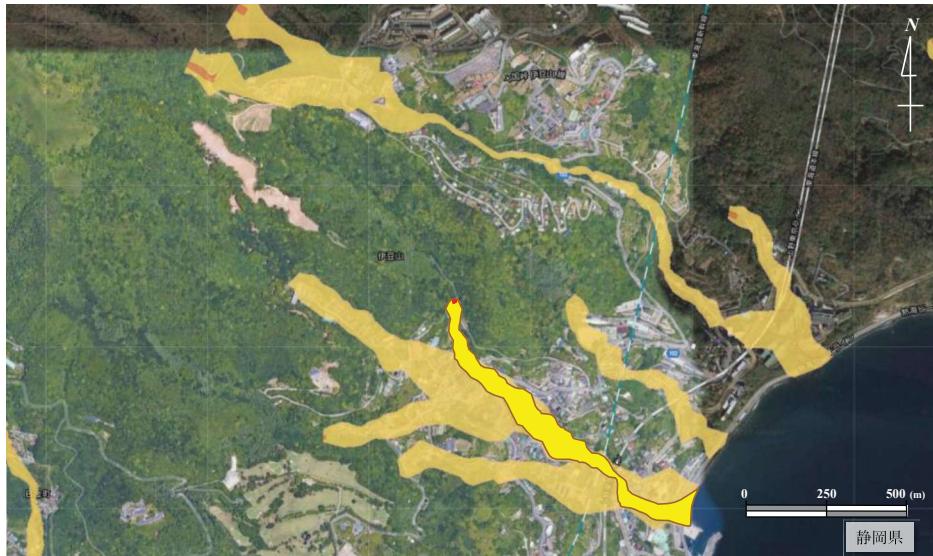
図-2 逢初川流域周辺の土砂災害警戒区域

東部の神奈川県との県境に位置しており、JR熱海駅から北に約1kmの場所である。図-2は逢初川流域を含む周辺地域の土砂災害警戒区域を示している。泥流が発生した逢初川流域も土砂災害警戒区域が設定されており、図の中で濃い黄色で示されている領域である。つまり、対象地域周辺は多くの土砂災害警戒区域があるとともに、それらの土砂災害警戒区域の内の3つが逢初川流域の土砂災害警戒区域の下流域で重複しており、被災領域の下流部は特に土砂災害の危険度が高いことがわかる。逢初川流域は明確な谷地形であるため、土砂災害警戒区域も逢初川に沿って細長い平面形状となっている。また、土砂災害警戒区域は海岸まで続いている。これは、海岸まで地盤勾配が急であることを示しており、泥流が海岸域まで到達する可能性があることを示している。濃い黄色で示された領域の上流端にわずかであるが

赤で示された土砂災害特別警戒区域がある。
