昭和 28 年有田川水害で発生した深層崩壊の 地質地形学的素因について

Geological and Geomorphological Causes of Deep-seated Catastrophic Landslides in the 1953 Aridagawa Disaster

荒井紀之

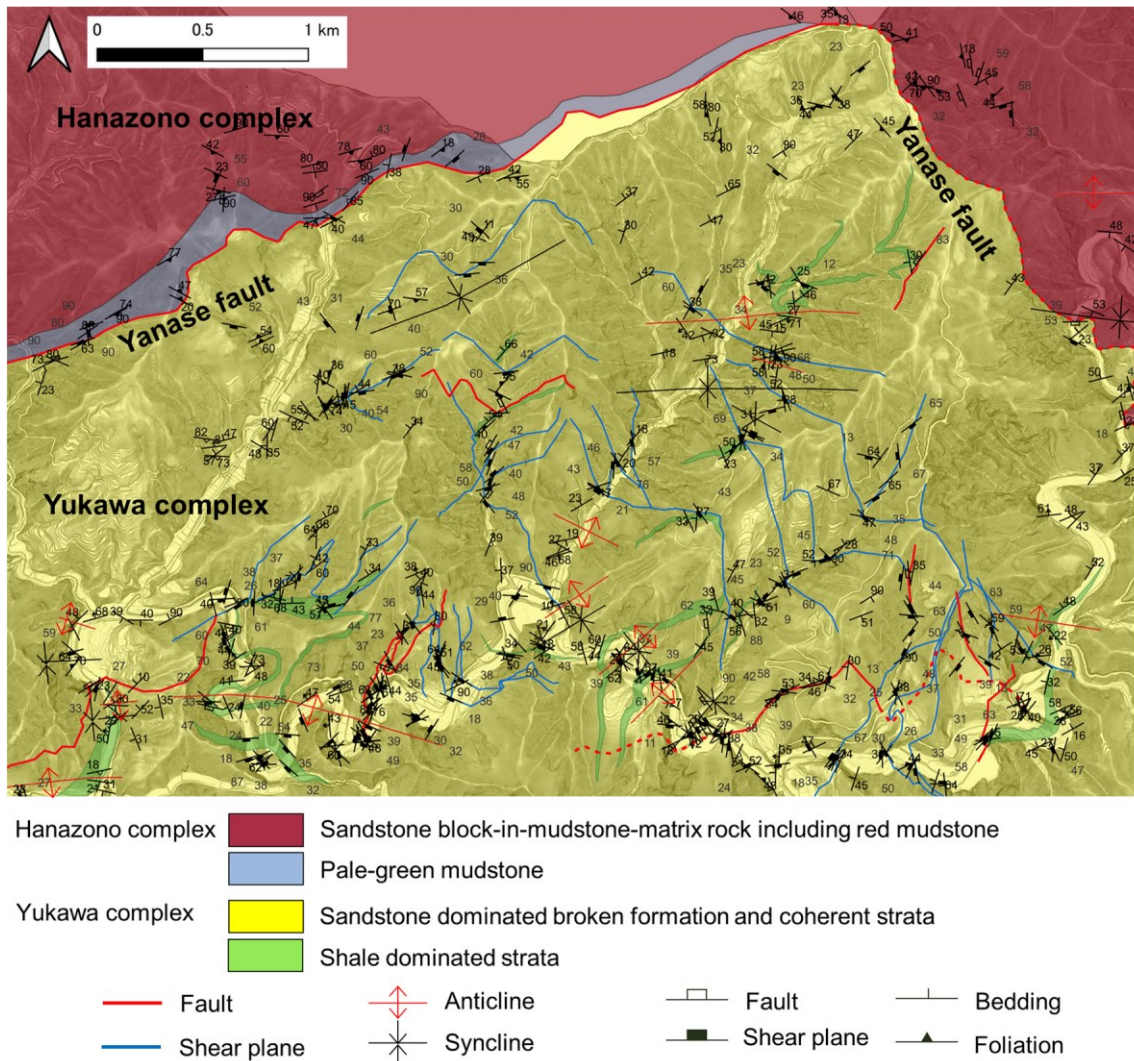
Fig. 4 Geologic map obtained by this study.

Fig. 4に、本研究により得られた地質図を示す。

Fig. 5に、本研究域の湯川コンプレックス中に観察される地質的不連続面の方向分布を示す。本研究域の湯川コンプレックス中には東西から東北東-西南西方向の開いた褶曲構造が複数存在し(Fig. 4)、褶曲軸が西側にプランジしているため、層理面の極が全体としてこの褶曲軸に直交する大円沿いに分布している。

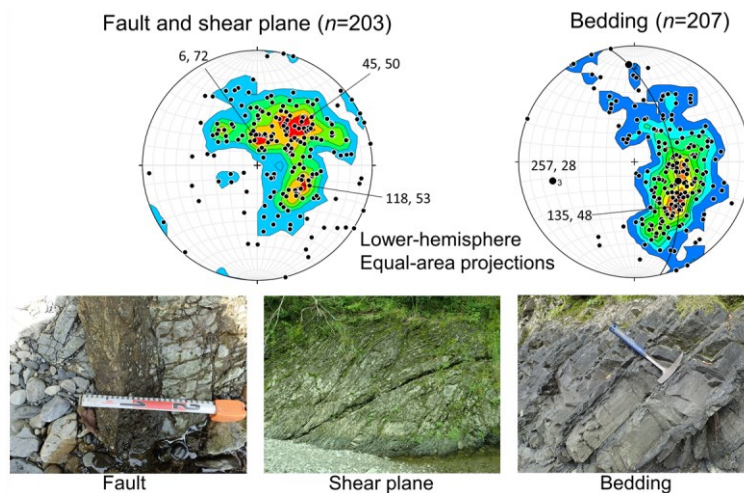
湯川コンプレックスの断層面は、N45°W, 40°SE, N84°W, 18°S, N28°E, 37°NWの3方向の卓越方向が存在する (Fig. 5)。一方、美山コンプレックスと花園

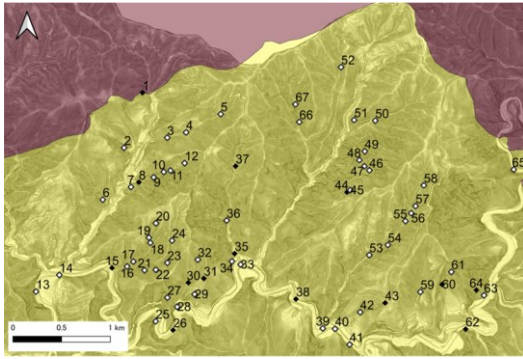
Fig. 6 Location map of outcrops including white veins. Black diamond shows the point X-ray diffraction analysis was performed.

Fig. 6に湯川コンプレックス中で白脈の認められた露頭位置を、Table 2にX線回折分析により検出された脈中の鉱物を示す。分析した白色脈中には、濁沸

調査の結果、研究域の湯川コンプレックス中の砂岩優勢な破断相中には、断層やせん断面に沿い濁沸石を含む白色脈が広範囲に認められた。これらの露頭では、岩石が空隙に富み、ハンマーの軽打で容易に分離し砕けるものが含まれていた。羽田野(1968)によると、中沢圭二が湯川コンプレックス北部で濁沸石脈を発見し、濁沸石の脱水作用による岩石の膠着力弱体化と崩壊発生との関連性を指摘したとある。菊池 (2021) は、2018年の宇和島で発生した斜面崩壊を調査し、濁沸石脈を含む砂岩の化学・物理的風化系列について論じた。四万十帯の仏像構造線に近い堆積岩中には濁沸石脈が発達している事例 (日本地質学会, 2016; 原ら, 2014) があるが、その詳細についてはさらなる研究が必要である。濁沸石は、乾燥湿潤の繰り返しにより1/8の結晶水が増減し、この際約1.5%の体積変化や粉状化が生じることが知られている (有泉, 1979)。

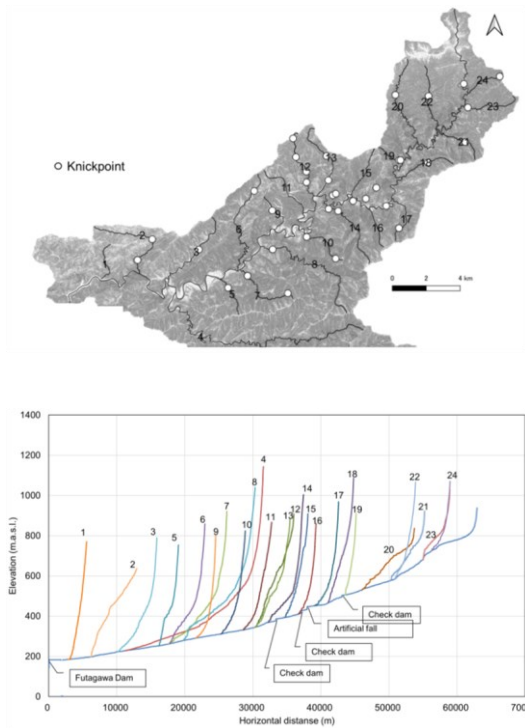
Fig. 8 Longitudinal profiles of the Arida River and its tributaries above the Futagawa Dam.

有田川の二川ダムより上流域について、有田川とその主な支流の河床縦断面を作成し遷急点を抽出した。Fig. 8に、二川ダム上流域について有田川とその主な支流の河床縦断面を示す。その結果、有田川本流の標高760m付近に明瞭な遷急点が存在し、周辺の支流にも標高700mから標高760m間に遷急点が認められた。この他、有田川本流の標高300mから500m間にも複数の副次的な遷急点が認められる。

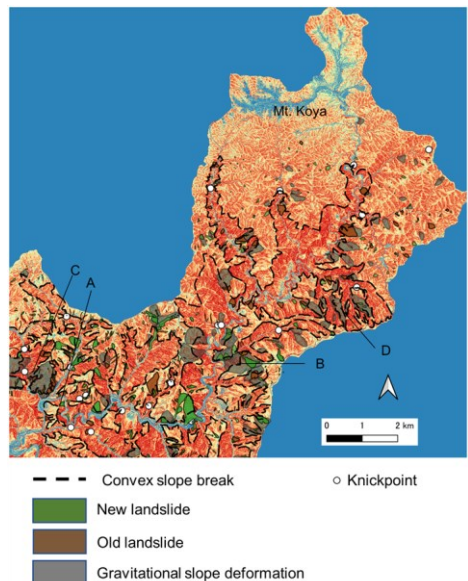
Fig. 9 Map showing the distribution of convex slope breaks, knickpoints, landslides and gravitational slope deformation. The terrain ruggedness index (TRI) is defined as the mean difference between a central pixel and its surrounding cells. The meaning of A – D characters refers to the text.

QGISのラスター解析によりTerrain ruggedness index (TRI)を求め目視により遷急線を抽出した。TRIは、中央のセルと隣接したセルの比高の平均値である。Fig. 9に、抽出した遷急線の分布と、重力変形斜面、有田川災害以後の新しい崩壊地、有田川災害以前の古い崩壊地形を併せて示す。その結果、高野山

以上の観察結果より，崩壊面は複数の地質的不連続面からなるくさび破壊であったと推定される。地形的特徴として，崩壊は遷急線を跨ぐように発生した (Fig. 9)。また，崩壊発生前には斜面末端の一部が有田川の攻撃斜面に位置していた。藤田・諏訪 (2006) の記載にあるように，現在の有田川の河道は災害後に天然ダムの排水を行うために人為的に掘削されたもので，災害以前は現在の河道よりも北側を蛇行しながら流下していた。

崩壊斜面は，遷急線が斜面を横断している (Fig. 9)。また，崩壊斜面西側下部は有田川の攻撃斜面に位置していた。
