# 2023年能登半島沖の地震で発生した地震動と建物被害の対応

汐満 将史\*・中澤 駿佑\*\*・境 有紀\*\*\*

## 要 旨

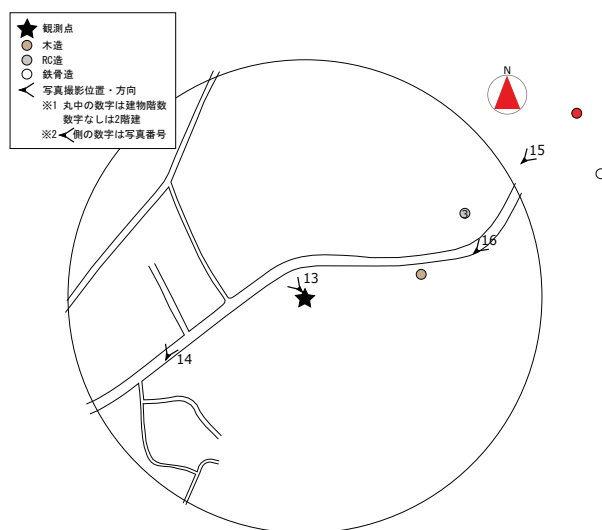
図 4 KiK-net 内浦周辺の建物分布

置されている（写真13）。観測点周辺の建物分布図を図4に示す。周辺（写真14～15）の建物は2棟（うち木造建物1棟）と少なく、瓦屋根に被害を受けた木造建物が見られたが（写真16），全壊・大破といった大きな被害を受けた建物は見られなかった。

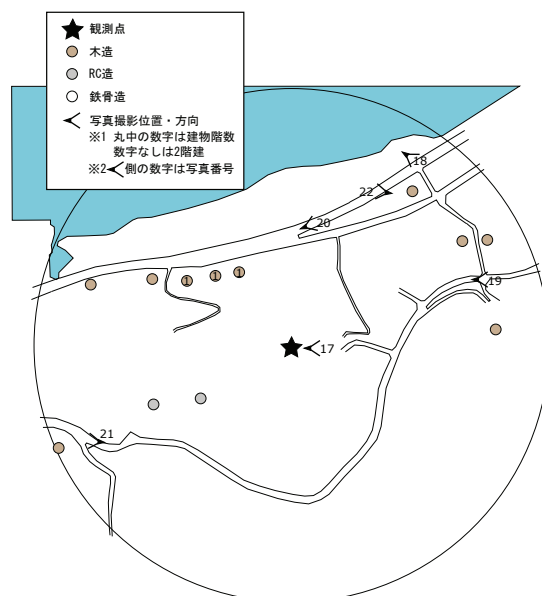
図 5 KiK-net 珠洲周辺の建物分布

観測点は、珠洲市折戸町の一角に設置されており（写真17），範囲の北側には海がある（写真18）。観測点周辺の建物分布図を図5に示す。周辺（写真19～21）には12棟の建物（うち木造建物10棟）があり，瓦屋根に被害を受けた木造建物（写真22）が見られたが，全壊・大破といった大きな被害を受けた建物は見られなかった。

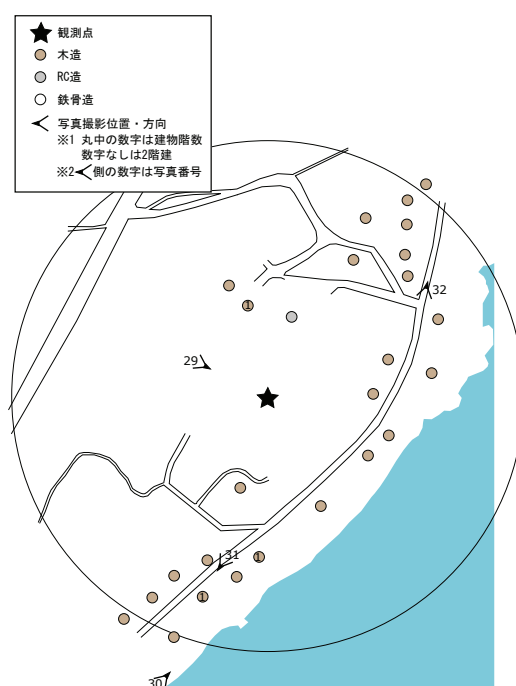
図7 JMA 珠洲市三崎町周辺の建物分布

観測点は、金沢大学能登学舎の敷地内に設置されている（写真29）。調査範囲の東側には海がある（写真30）。周辺（写真31～32）には26棟（うち木造建物25棟）の建物があり、軽微なものも含めて、建物被害は見られなかった。
