# リビアのDerna (El-Bilad) and Abu Mansour ダム決壊洪水に関する 災害後緊急調査

## 要 旨

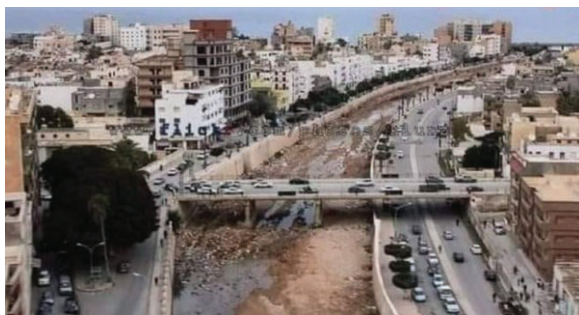
デルナの人口は約10万人（2011年）であり、写真5に示すように、中心部をワジ・デルナが流れるワジと共存する町であった。これが、写真6のように洪水の影響で大きく浸水被害を受け、ワジの近くに残されたモスクで3.85mの浸水深であったことが調査により明らかになった。また、写真7に示すように、家屋の2階に達する被害が確認されるとともに、道路部には洪水によってもたらされた大量の土砂が堆積している状況である。

写真5 デルナ市街地の洪水前の状況（UNESCO提供）
