## 2024年能登半島地震における建物被害と発生した地震動

### Damage to Buildings and Strong Ground Motions in the 2024 Noto-hanto Earthquake

### Synopsis

We reported on the building damage and the strong ground motions that occurred during the 2024 Noto-hanto earthquake.

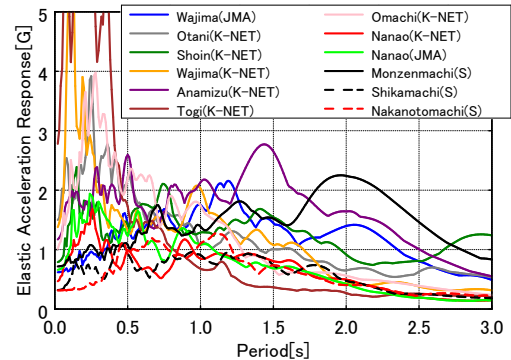
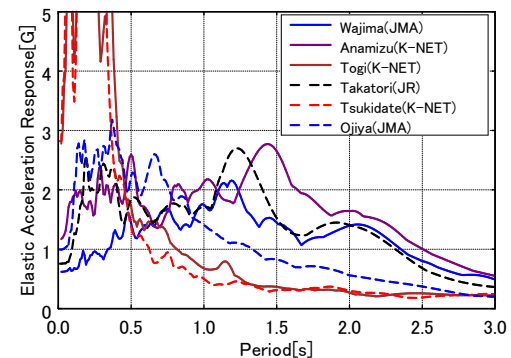
Fig.2-1 Response acceleration spectra

向ベクトル合成, 減衰定数5%) を, Fig. 2-1(b)に, 特に震度の大きな地震動の応答スペクトルを, 過去の大地震で観測された地震動のものと比較して示す. 震度7を観測したK-NET富来は, 全壊率0% (林他, 2013) の2011年東北地方太平洋沖地震K-NET築館と同様に, 計測震度と相関のある周期1秒以下の応答 (境他, 2004) は大きい, 建物の大きな被害と相関のある周期1-2秒の応答は全壊率1.8%の2004年新潟県中越地震JMA小千谷よりも小さく, 短周期の揺れが卓越して震度は大きくなるものの, 大きな建物被害は生じにくい性質の地震動である. 同じく震度7を観測したK-NET穴水は, 周期1-2秒の成分が全壊率43.1% (境他, 2023) であったJR鷹取と同程度で, 建物の大きな被害を引き起こす成分が非常に強い地震動と言える. 震度6強を観測したJMA輪島も, JR鷹取よりは小さいものの全壊率1.8%であったJMA小千谷の2倍程度の1-2秒応答であり, 建物の大きな被害を引き起こす成分が強い地震動である. この他にも, 震度6強を観測したK-NET大谷, K-NET正院, K-NET輪島は周期1-2秒で1g (=重力加速度) 以上の応答であり, 建物に大きな被害を引き起こす可能性のある地震動と言える.

このように、実際の被害は、概ね2.1で述べた地震動の分析から想定されるものだったと言えるが、いくつか留意すべきことを述べておく。まず、全壊率18.6%のK-NET穴水は、Fig. 2-1より、周期1-2秒の成分が全壊率43.1%であったJR鷹取と同程度で、建物の大きな被害を引き起こす成分が非常に強い地震動と言えるが、同程度の1-2秒応答でありながら全壊率が半分以上と小さい。これは、K-NET穴水では2007年能登半島地震の際に全壊率18.8%の被害が生じており（境他, 2008）、被害を受けた建物の建て替えや取り壊しによって耐力の低い建物の割合が少なくなっていたことが考えられる。

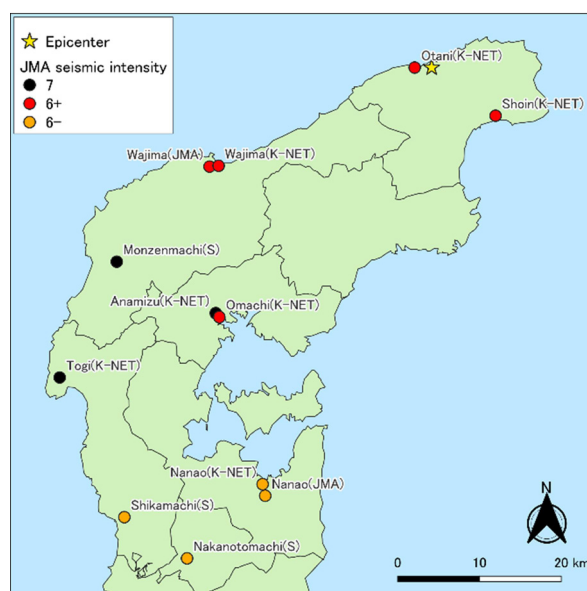
Fig. 2-2 Strong observation points investigated

という条件で, Fig. 2-2に示す12観測点に絞り込んだ. 図中のJMAは気象庁震度観測点, 震度計は地方公共団体震度計を示している. 観測点周辺の棟数は, 観測点の正確な位置を特定する前に衛星写真から集計しているため, 調査の結果80棟を下回った観測点もある. 調査範囲は観測点から半径200m以内とし, 範囲内の全ての建物について, 外観から全壊・大破といった大きな被害の有無, 木造・非木造を判定した. なお, 寺社, 倉庫, 蔵等や地盤被害, 基礎の被害を受けた建物は対象外とし, 被害率を算出するための全建物棟数と被害建物棟数にはカウントしていない. 調査結果の例として, K-NET穴水周辺の被害・建物分布図をFig. 2-3に示す.

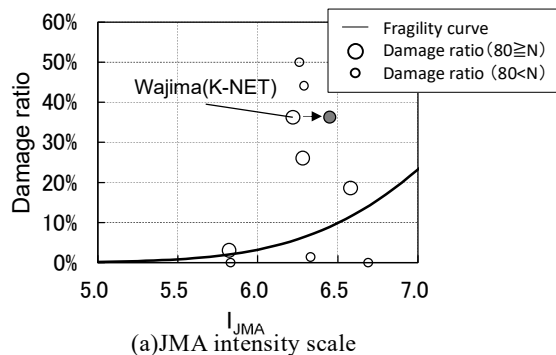
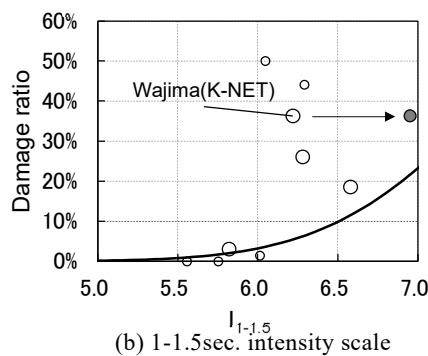
Fig. 2-4 Relationship between seismic intensity scales and actual damage

Fig. 2-4に計測震度、1-1.5秒震度（境, 2013）と実被害率の対応を示す。建物棟数が少ない観測点も参考のため小さいマーカーで示している。（a）の計測震度の場合は右上がりの傾向にならず、棟数は少ないものの全壊率0%のK-NET富来が最も計測震度が大きくなっている。（b）の1-1.5秒震度の場合は、全体的に右上がりの傾向が見られる。ただし、いずれの震度でもK-NET輪島の推定被害率との誤差が約30ptと大きい。この要因として、Photo 2-13およびFig. 2-5

（国土地理院, 2024閲覧）に示すようにK-NET輪島が周辺より標高の高い丘の途中に設置されており、比較的硬い地盤（中川他, 2013）の上に位置するため、周辺で生じた地震動が強震記録と異なる可能性が考えられる。地点AはK-NET輪島から半径200mの調査範囲のほぼ円周上に位置するが、Fig. 2-6より、深さ1mで岩盤に達するK-NET輪島に対し、地点Aで泥岩が現れるのは深さ26mと、両者の表層地盤は大きく異なる。そこでK-NET輪島の地盤データと周辺の微地形区分から求めたスペクトル増幅率（Fig. 2-7）（先名他, 2009, 境他, 2003）を用いて周辺の計測震度（計測震度と相関の高い周期0.1-1秒応答から求める0.1-1秒震度から換算（境他, 2004））、1-1.5秒震度を推定した。その結果、Fig. 2-4(b)に灰色のマーカーで示すようにK-NET輪島周辺の1-1.5秒震度は震度7となり、実被害との対応は改善した。同様に、計測震度の場合もFig. 2-4(a)に灰色のマーカーで示しているが、1秒以下の短周期は増幅率の差が1-1.5秒と比べて大きくないため、表層地盤の差を考慮しても実被害との対応はあまり改善しなかった。

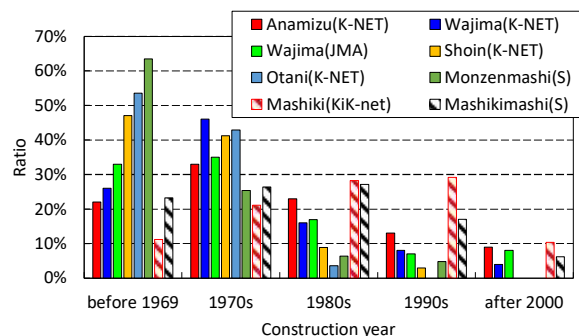
Fig. 2-8 Construction year distribution

被害関数による推定被害率よりも実被害率が高い傾向にある要因の一つに、観測点周辺に古い建物が多かったことが考えられる。そこで、建物の外観から建築年代を推定する手法（戸田他, 2020, 汐満他 2024）を用いて、Fig. 2-8に示す5観測点周辺の建築年代分布と年代別全壊率を推定した。その結果、K-NET穴水では約5割、K-NET輪島とJMA輪島では約7割、K-NET正院とK-NET大谷では約9割の建物が1980年以前の旧耐震基準によるものであった。

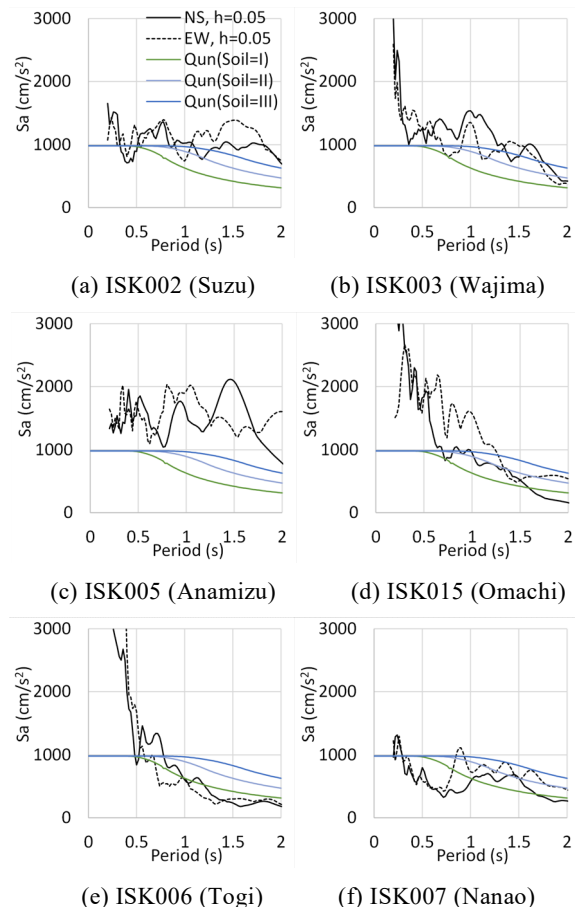
Fig. 3-1 Acceleration spectrum

震源に近い能登北部（輪島市・穴水町・能登町・珠洲市）と能登中部（羽咋市・宝達志水町・中能登町・志賀町・七尾市）では地震動の大きさや被害が大きく異なる。Fig. 3-1(a)-(d) に示す北部の観測記録では許容応力度設計（1次設計）で想定する地震力を大きく超え、2種地盤でも2.0秒付近までは保有水平耐力設計（2次設計）で想定する地震力を超えている。能登中部では2次設計で想定する地震力を超える地点は限られている。直下の断層が本震の影響で動いた富来町では0.7秒以下の短周期で、また北部の境界に位置する七尾市ではスペクトルのピークが一部で超えている。

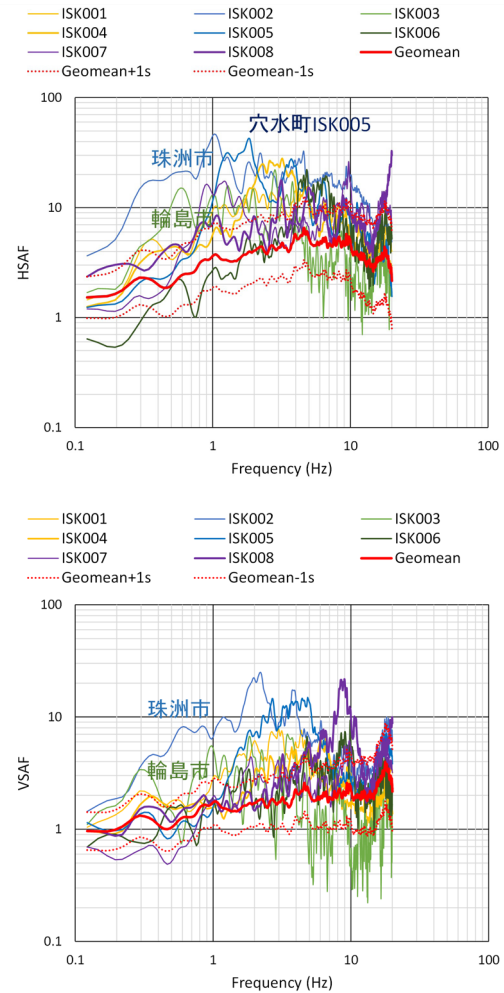
Fig. 4-2 Separated site amplification factors for horizontal (upper panel) and vertical (lower panel) components (sHSAF and sVSFAF) at eight K-NET stations in the Noto Peninsula. Red solid and dotted lines are geometrical mean and mean  $\pm 1$  standard deviation for all the K-NET stations in

Fig. 4-2にはスペクトル分離解析で得られたS波部のサイト増幅特性を能登半島北部の全観測点ISK001~ISK008について示す。横軸は周波数 $f$ である。この図から被害の顕著だった珠洲市(ISK002), 輪島市(ISK003), 穴水町(ISK005)のサイト増幅特性が顕著に大きいことがわかる。全国平均を赤実線で示したが、水平動の1Hzで約4倍, 5Hzで約6倍, 上下動の1Hzで約2倍, 5Hzで約3倍であり、能登半島の大半の地点ではこの平均レベルを大きく上回っている。特に珠洲市ISK002のサイト増幅率は大きく、水平動では1Hzでのピーク値が45倍, 上下動では2Hzのピーク値が25倍となっており、通常の硬質地盤では考えられないレベルの増幅率となっている。なおこのS波部のサイト増幅特性はS波速度3.45km/s相当の地震基盤に対する絶対的増幅率なので、通常用いられるようなS波速度350m/sや600m/sの工学的基盤からの相対的増幅率と比較すると2~3倍以上大きめの値となっていることに注意されたい。

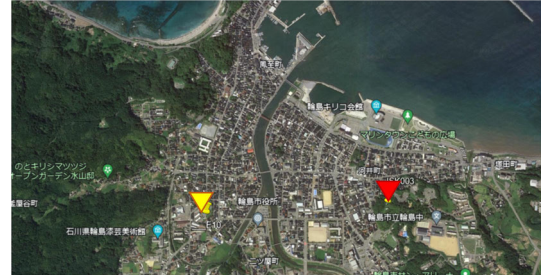
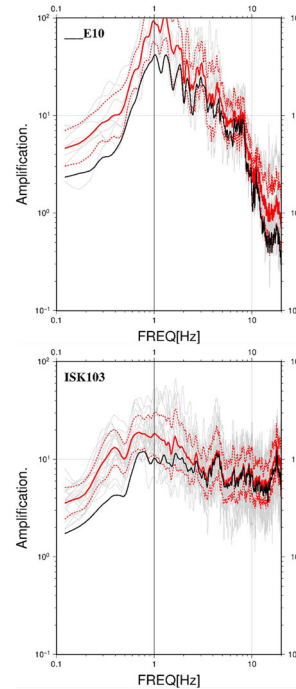
Fig. 4-4には輪島市内のK-NET観測点ISK003とその西側1km地点の被災地区の南端に設置されていた気象庁震度計E10の水平動サイト増幅特性sHSAF・wHSAFを比較して示す。図の意味はFig.4-3と同じである。

JMA E10の水平動サイト増幅特性は驚くほど珠洲市内のISK002のサイト増幅特性と類似している。そのピーク振動数は約1Hzであり、sHSAFのピーク値は約40, wHSAFのピーク値は約100倍に達している。ISK002と異なっているのは、ISK002ではwHSAFとsHSAFの違いが0.5Hz~1Hzの周波数区間で他の区間に比して大きめとなっているのに対して、E10では0.12Hz~2Hzまでほぼ2倍で平行になっていることである。このE10のサイト増幅特性に比べてISK003のサイト増幅特性はsHSAFのピーク値が0.8Hzで約10, wHSAFのピーク値が同じく0.8Hzで約20となっており、2地点の違いは珠洲市内の場合ほどではないが、増幅率には大きな違いがあることがわかる。またE10の増幅特性の特徴として、10Hz以上の高振動数の振幅が小さいことが明らかであるが、これは地震基盤から上の堆積層の層厚が比較的均質でかつ厚いことを示唆している(堆積層が厚いと基盤から地表面まで地震波が上昇する間に堆積層の材料減衰と散乱減衰の効果で高振動数の波動が減少するから)。ISK003にはそうした高振動数域の顕著な減少効果は見られない。

ISK003における防災科研の公表しているボーリングデータからはISK003は岩盤上(堆積岩)に直接設置されていることになっており、4mの表層風化層の下に直ちに $V_s=500\text{m/s}$ を超える層が出現している。その堆積岩の層厚がそれほど厚くなければピーク振動数はもっと高くてもよいはずだが、それがE10と同様に1Hz付近であることを考えると、この地点も大局的にはE10と同じような堆積岩の盆地構造の内部に位置しているものと推定される。なおFig. 4-4でISK003のサイト名がISK103と表記されているのはこのサイトは早期に移設され、我々は専ら移設後の観測地震動を用いて分離解析を実施したためである。

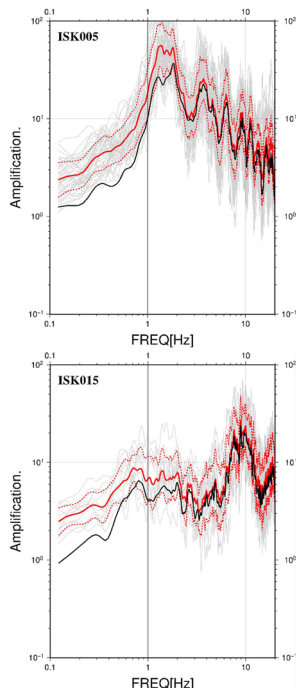
Fig. 4-5には穴水町内の被災地区の中心地に設置されていたK-NET観測点ISK005とその南東1km地点の周辺地域における被害の少なかったK-NET観測点ISK015の水平動サイト増幅特性sHSAF・wHSAFを比較して示す。図の意味はFig. 4-3・Fig. 4-4と同じである。

離れていないISK015地点では1Hz付近の増幅率は10倍以下で、ピーク振動数は10Hzとなっており、そのピーク増幅率は約20倍となっている。このように穴水町内の2観測点間でもサイト増幅特性と被害レベルとの間にはよい相関がみられる。

ISK005のサイト特性の特徴として、基本ピーク振動数が最大のピーク値を示した後、より高い振動数域において繰り返し明瞭なピークが生じていることが指摘できる。これはインピーダンスコントラストの高い層構造が平行成層として存在しており、その一次元的な増幅を呈しているという可能性を強く示唆している。

ISK015のボーリングデータからはこの地点の6m以深には堆積岩層が存在しており、そのS波速度 $V_s$ は600m/s以上となっていることがわかる。表層の平均S波速度を240m/sとすれば6mの層厚は10Hzの卓越振動数に対応し、Fig. 4-5のピーク振動数は風化層を含む表層構造のS波増幅で説明できることがわかる。
