# ヘリウム回収ガスバッグの油混入および流出の原因と対策

○西崎 修司<sup>A), B)</sup>、多田 康平<sup>A), B)</sup>

京都大学工学研究科技術室<sup>A)</sup>、京都大学環境安全保健機構低温物質管理部門<sup>B)</sup>

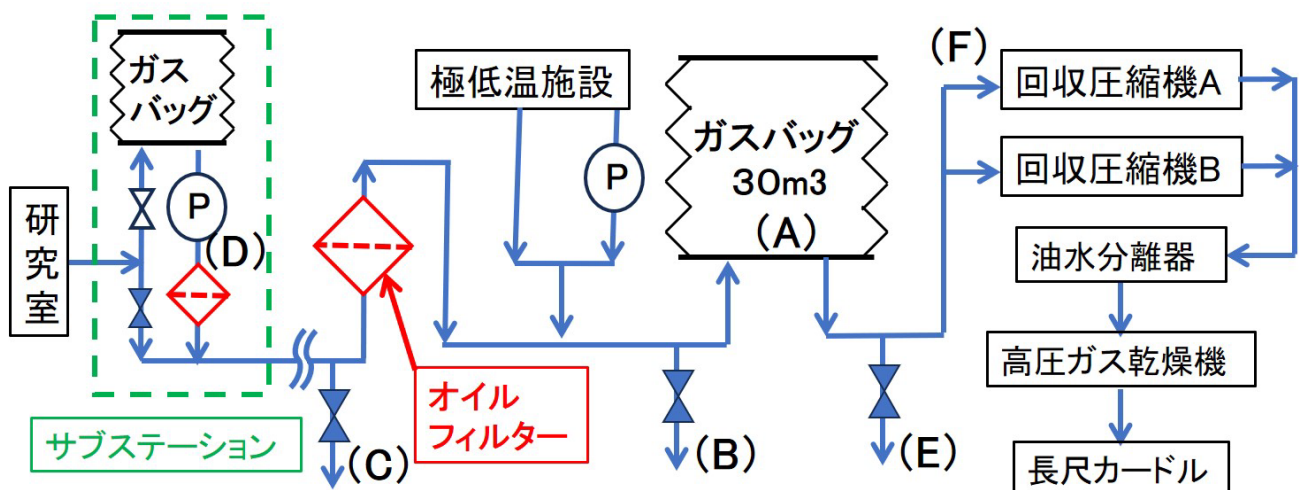
図 3 京都大学桂キャンパスのヘリウム回収システム概略図

ガスバッグへの油混入の原因を探るため、ヘリウム回収システム（図3）を確認する。

ガスバッグの一次側を見ると、研究室で回収したヘリウムガスは、サブステーションのガスバッグに一時的に貯蔵され、オイルフィルター（図4）を通過して、ロータリーポンプで回収配管に送り込まれる。共同溝の回収配管を通ったヘリウムガスは、極低温施設に到達し、オイルフィルター（図5）を通り、オイルは除去され、ガスバッグに貯蔵される。オイルフィルターは、設置以来交換していなかったため、フィルター機能の劣化が懸念された。
