萱葺き屋根の劣化と高耐久化

福田 清 春*

Deterioration and Increasing Durability of Thatched Roof

Keywords : 萱葺き屋根, 伊勢神宮, 劣化, 腐朽, 高耐久化

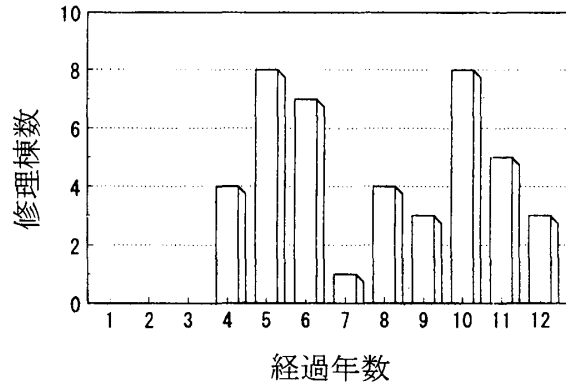
図2 第60回遷宮（1973年（別宮1974年））以降の経過年数と修理棟数

第60回遷宮 (主に内外宮正殿関係は1973年、別宮関係は1974年) 以来、神宮の建物を管理する神宮司庁所属の山田工作所では、各社殿の萱葺き屋根について、小修繕、修繕、葺き替えの規模別に修理記録をつけている。小修繕と修繕は、手の届く範囲で行う差し萱による修理であり、両者の規模の差異はそう明瞭ではない。葺き替えは屋根に足場を掛けて行う部分的あるいは全面的な修理であり、社殿の性格によっては屋根上に登れないため、実施不可能な社殿も多い。そこで、この修理記録を基に規模を考慮せずに遷宮後初めて修理するに至った年数と社殿の数を調べると、修理は遷宮による新築後4年目 (伊佐奈岐宮、土宮、月夜見宮、風宮の4棟) から始まり、5年目では8棟 (御稻御倉、外宮東・西宝殿、同外玉垣南御門、同四丈殿、同外幣殿、多賀宮、風日祈宮) で実施されている (図2)。6年目ではさらに7棟 (内宮外幣殿、内宮正殿、外宮東宝殿、月読宮、月読荒御魂宮、伊佐奈弥宮、倭姫宮) の修理が加わる。10年間でさらに、同一屋根で複数回の修理が行われ、のべ35棟の萱葺き屋根が修理を受けている。例えば、外宮の外玉垣南門では、1978年と1982年に小修繕を行い、さらに1984年には葺き替えを行っており、風宮では1973年と1982年に小修繕を行い、1986年に修繕を行っている。また、内宮四丈

殿では1981年と1984年にそれぞれ北面と南面の葺き替えを行っている。

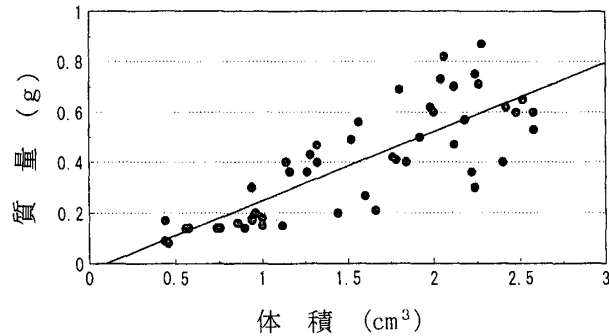
図15 未腐朽萱茎における質量 (W) と体積 (V) の関係。 $W=0.25V-0.004$ ($r=0.83$: 99%水準で有意)

山田工作所貯蔵の未腐朽萱について、体積 (V) と質量 (W) 間には $W=0.25V-0.0024$ の関係が存在している (図15)¹⁹⁾。ところで、萱の茎は、侵食型および空洞形成型の2様式で菌分解を受けるが、髓部が失われ潰れるまでは外見上の形状や寸法変化はほとんどない¹⁹⁾。これは、腐朽によって茎の密度が減少することを意味する。そこでこの関係式を用いれば、屋根葺きに用いた当初の萱質量が不明で

も、腐朽後の茎の寸法を測定し体積を調べることで、屋根を葺いた当初の単位体積当たりの茎質量が推定出来る。従って、腐朽後の茎の単位体積当たりの質量を測定すれば、当初の推定質量との差から腐朽後の質量減少を推定出来ることが分かり、萱葺き材料の腐朽度の測定が可能となる。そこで、遷宮直前の腐朽した屋根において、表面部分が褐色に変色しているが、潰れておらず形状を保っている茎を採取し、その質量減少の推定値を求めると、結果は0～50%の範囲で変動していた¹⁹⁾。これらより、萱が屋根上で腐朽し土壌化する過程で、外観的形状を保つのは質量減少50%程度までであるといえよう。

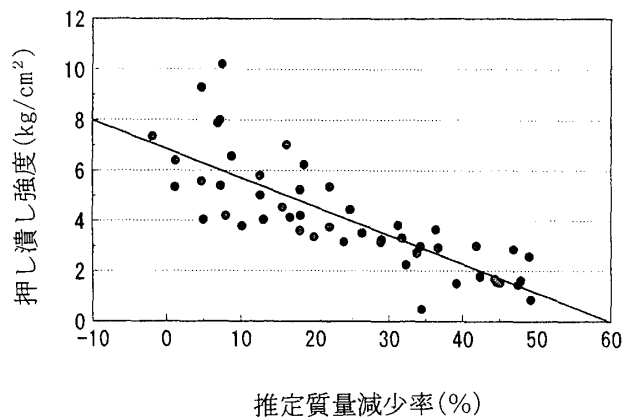
図16 腐朽萱茎における押し潰し強度 (S) と推定質量減少率 (WL) の関係。 $S=-0.11WL+6.87$ ($r=0.81$: 99%水準で有意)

また、屋根全体の外観や形状を保つために、茎の強度、特に押し潰す力に対する強度が重要である。ほぼ同一直径の萱茎について、腐朽度の異なる試料の押し潰し荷重を測定すると、腐朽の進行と共に荷重は低下する。この押し潰し強度から、コンクリート円柱の引張強度測定法 (JIS A1113-1993) に準じて破壊強度 (S) を求め、推定質量減少 (WL) と関係づけると $S=-0.11WL+6.87$ の関係が認められる (図16)¹⁹⁾。この式より、押しつぶし荷重の測定によっても腐朽の程度が簡便に推定出来る。そこで、どの程度腐朽したら修理が行われてきたのかを、推定質量減少や押し潰し強度と関連づけてみると、御塩殿、滝原宮、御園農園倉庫において葺き替え修理が行われた折りに採取した直径 5 mm 程度の腐朽萱の場合、いずれの場合においても、推定質量減少30～40%、押しつぶし強度 2～3 kgf/cm² 程度に萱が腐朽すると修理が行われて来たことが概略的にいえる。

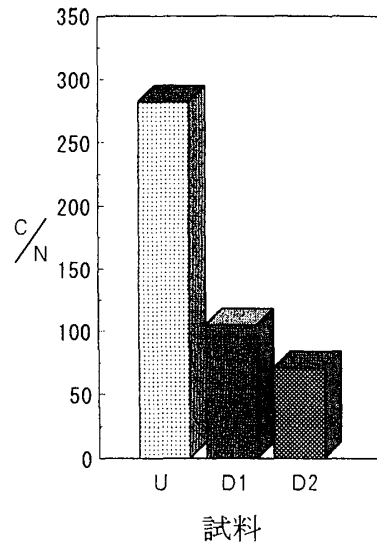
図17 腐朽による萱 C/N 比の変化。U：未腐朽，D1：推定質量減少率0～35%，D2：推定質量減少率35～50%

ほし、 C/N 比が低いほど分解速度は大きくなる傾向を持つ²⁰⁾。未腐朽と腐朽萱間の C/N 比には大きな差があり、腐朽によって C/N 比は $1/3 \sim 1/5$ に減少する。また、腐朽萱においては、腐朽度が増すほどに C/N 比は減少する傾向がある (図17)¹⁹⁾。なお、屋根に付着した埃や微小動物などの遺体が窒素の供給源である。

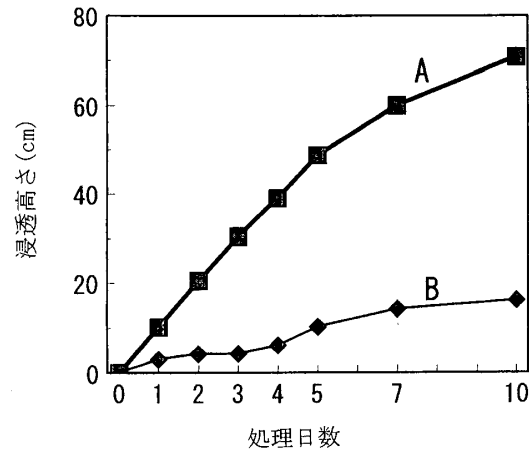
図19 毛細管浸透法による液体の浸透。
A：灯油，B：水溶液

茎の下端を溶媒に漬けて浸透時間を長くすると、極性溶媒である水溶液の場合、処理開始10日後でも浸透高さは平均 20 cm に達しないが、非極性溶媒である灯油の場合、処理10日後に浸透高さは 70 cm 程度に達する(図19)。萱葺きにとって最も劣化し易い環境にあると思われる伊勢神宮の場合、屋根上には劣化して土壌化した部分が 10~20 cm 堆積していること、屋根葺き時に化粧のため表層部分を刈り込むことを考慮すると、薬剤の浸透部分は茎下端より 50 cm 程度は必要である。従って水溶液の場合、毛細管現象を利用した浸透法によって処理することは不可能となる。一方非極性溶媒の場合、このような障害はなく、萱茎への浸透は比較的容易である。従って、灯油など非極性溶媒を用いた毛細管浸透法は、火災に対する対策が十分であれば、特殊な設備を必要とせず、萱の防腐処理法として有効であるといえよう。

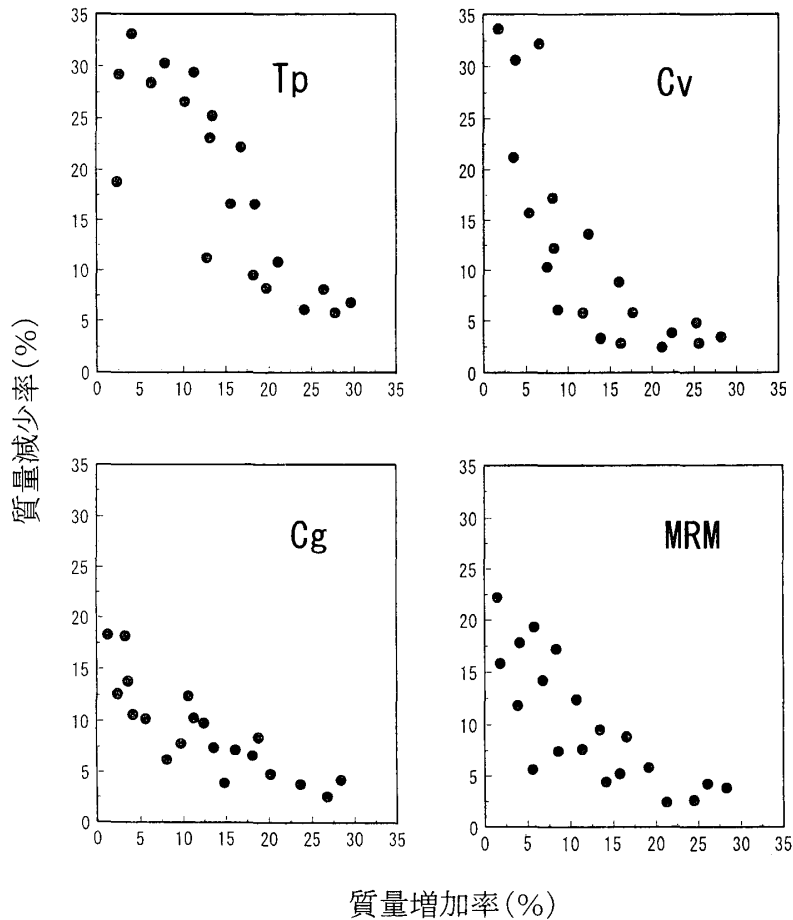
図20 萱のアセチル化程度と菌類による分解の関係。Tp: オオウズラタケ, Cv: カワラタケ, Cg: ケトミウム, MRM: 腐朽萱分離菌類

萱をアセチル化すると、アセチル化の程度が増加するほど各種菌類に対する抵抗性は向上する (図20)。木材の褐色腐朽菌類に対して効果に乏しいが、萱葺き屋根劣化の原因は軟腐朽や白色腐朽であることから判断すると、20%程度質量が増加するようにアセチル化処理を施すと、萱はほとんど腐朽しなくなる。
