# 新潟地震における産業災害調査報告

## REPORT ON THE INDUSTRIAL DISASTER BY EARTHQUAKE AT NIGATA

*By Yoshikazu WAKAZONO and Naojiro ANDO*

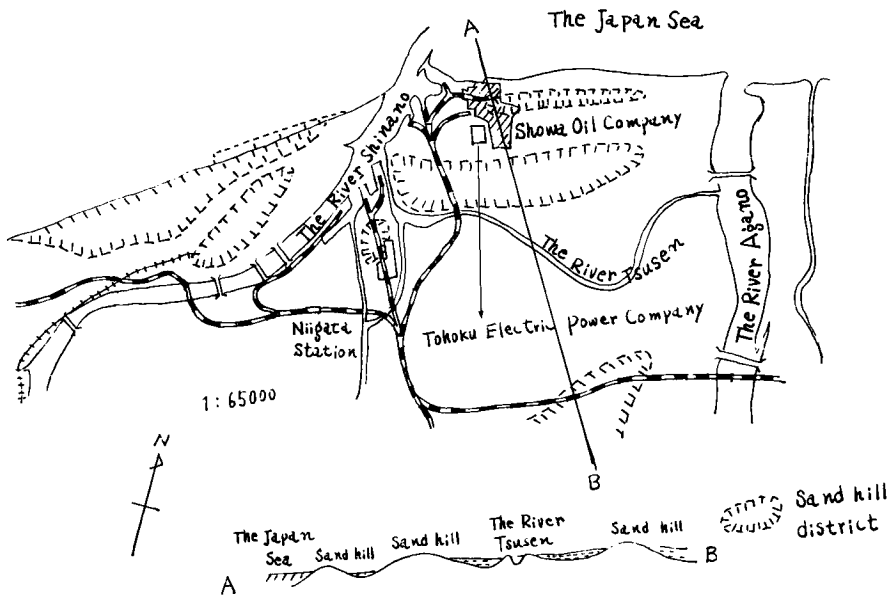
Fig. 3. The outline of geology at Niigata City.

新潟市は、一般に知られているように、信濃川の河口を中心とした砂丘地帯に存在する。新潟市内の地質概要を Fig. 3 に示す。

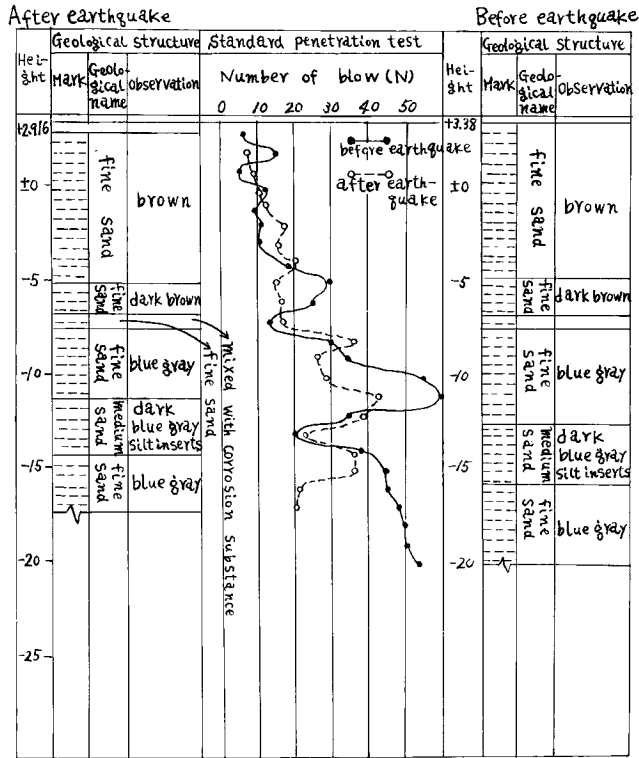
Fig. 4. The example of the boring columnar section at Showa Oil Company's Niigata Refinery.

昭和石油新潟製油所、日本石油新潟製油所、東北電力新潟火力発電所（いずれも新潟市内）のボーリング柱状図の一例を参考のために Fig. 4, Fig. 5, Fig. 6 に示す。
