第3宮古島台風による家屋の風災害について

ON THE DAMAGE TO HOUSES CAUSED BY THE THIRD MIYAKOJIMA TYPHOON

By *Hatsuo ISHIZAKI, Ryozauro YAMAMOTO,*
Yasushi MITSUTA and Tatsuo MUROTA

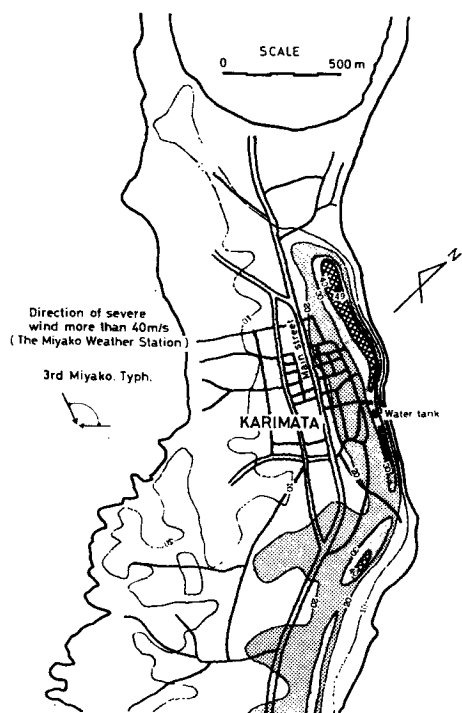
Fig. 7 Topography of Karimata.

Fig. 7 は宮古島の北部の半島の先端にある狩俣部落の地形図である。また, Fig. 8 はこの半島の狩俣付近における横断面図を示す。半島の東側には海岸から切立った海拔 50 m の山が海岸沿いに走っている。狩俣部落はこの山の西側の斜面に広がっている。第3宮古島台風の通過の際は, この地域では NW の風が最も強く, 住家の全壊率は比較的高かった。
