1969年12月7日、豊橋市を襲った 「たつまき」に関する調査研究

STUDIES OF A TATSUMAKI AT TOYOHASHI,
DEC. 7 th, 1969

By *Hatsuo ISHIZAKI, Yasushi MITSUTA, Sumio KAWAMURA,*
Tatsuo MUROTA, Eiji KIMOTO and Makoto TAHIRA

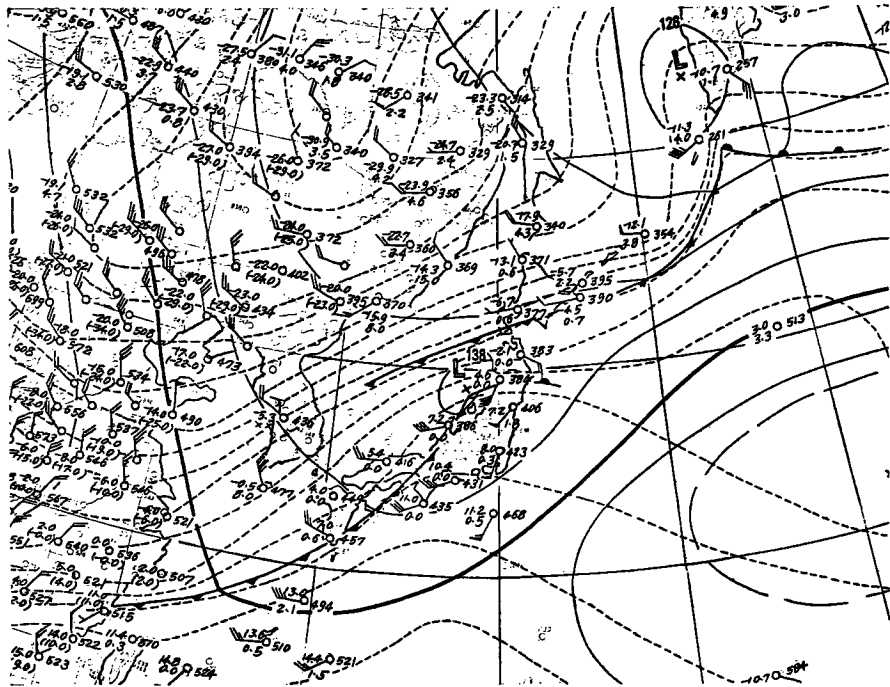
Fig. 1 Upper pressure map at 850 mb, 2100 JST, Dec. 7 th, 1969.

今回のたつまきの発生した 1969 年 12 月 7 日の気象状況は、Fig. 1 の高層天気図に示すとおりトラフが日本の西にあり、日本上空にはかなり強いジェット気流が存在していた。地上天気図で見るとカムチャッカ半島付近にある低気圧から南西に日本列島にそって走る前線があり、西日本付近にはその前線上に発生した低気圧がありゆっくりと北東進しつつあった。たつまき発生当時の 18 時頃 (Fig. 2) には本州の日本海側と太平洋側の両側に低気圧があり、豊橋は南側の低気圧の温暖前線に近い位置にあったと見られる。

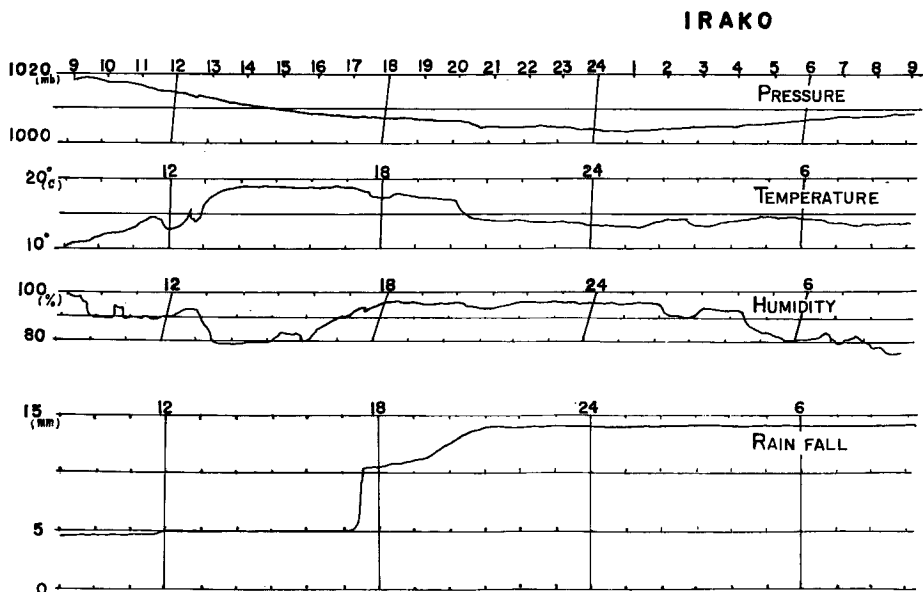
Fig. 3 Time changes of meteorological parameters at Irako Weather Station, Dec. 7-8, 1969.

豊橋の南西約 35 km にある伊良湖測候所の気象要素の時間変化は Fig. 3 に示すとおりであるが、13 時

頃温暖前線が通過し、20時過ぎには寒冷前線の通過が見られ、それらの時刻の間は低気圧の暖域内にあったものと考えられる。同様な変化は豊橋の南東約30kmのところにある浜松測候所にも見られ、ここでは11時半頃に温暖前線が通過し暖域に入っている。また伊良湖の南々西40kmの大王崎も10時から22時頃まで暖域内にあった。しかし、豊橋の西約80kmの名古屋ではこのような気温上昇の現象は見られず低気圧の暖域には入っていない。豊橋市内向山天文台の週巻温度計を見ると時刻は必ずしも正確ではないが11時過ぎに気温の上昇が見られその後夜半まで18~16°Cの比較的高温が持続している。また伊良湖南西の鳥

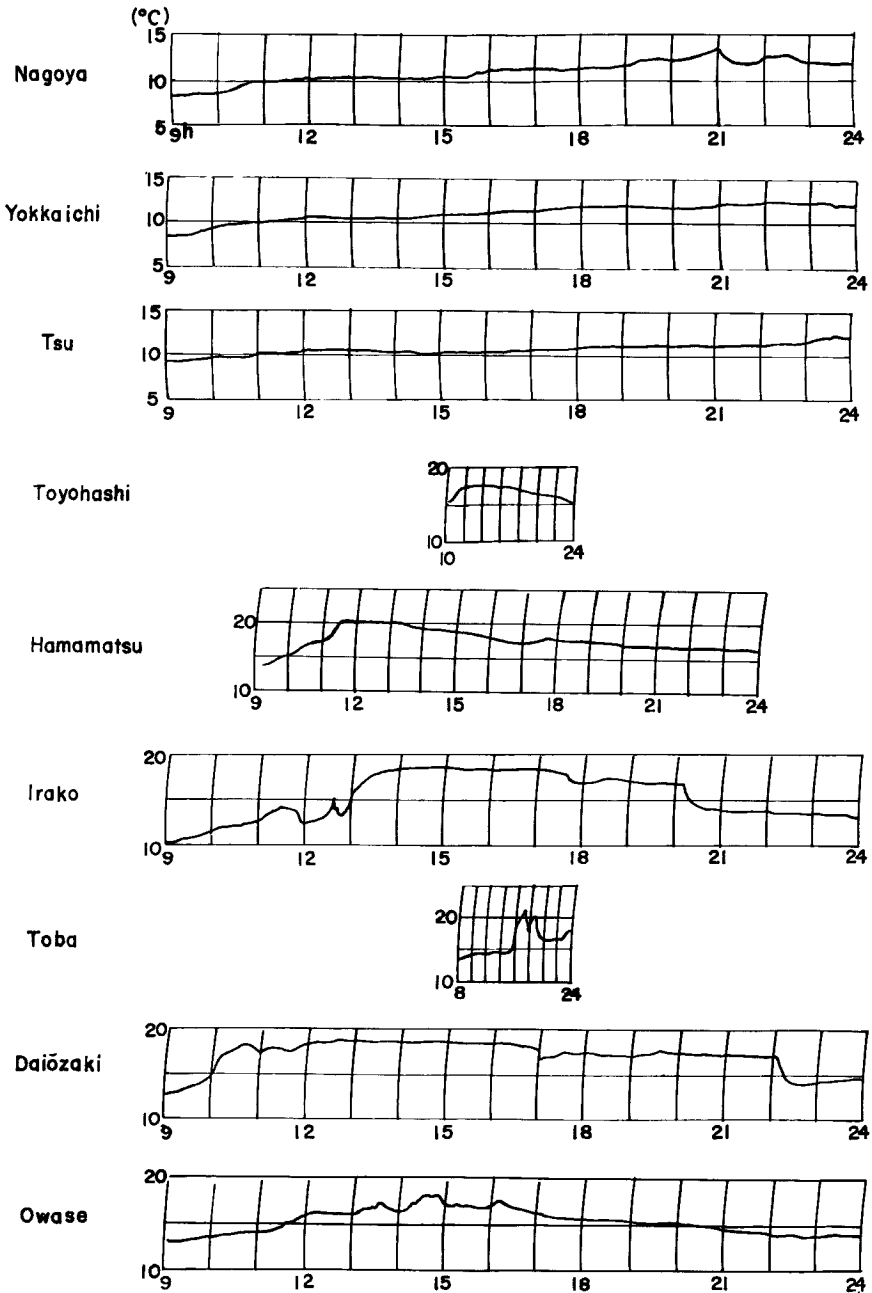
Fig. 4 Time changes of air temperature at weather stations near Toyohashi on Dec. 7th.

羽では気温は16時頃になって約 5°C も急に上昇している。これらの様子は Fig. 4 の各地の気温変化図に見られるとおりである。これからして温暖前線は10時頃大王崎, 11時頃浜松, 豊橋, 13時頃伊良湖そして16時頃鳥羽を通過したことになる。従ってたつまき発生の18時頃には温暖前線は鳥羽・豊橋を結ぶ線よりは北, 津・名古屋の線よりは南にあったことになる。そして前線の南側ではほぼ $17\sim 20^{\circ}\text{C}$ の気温を示して

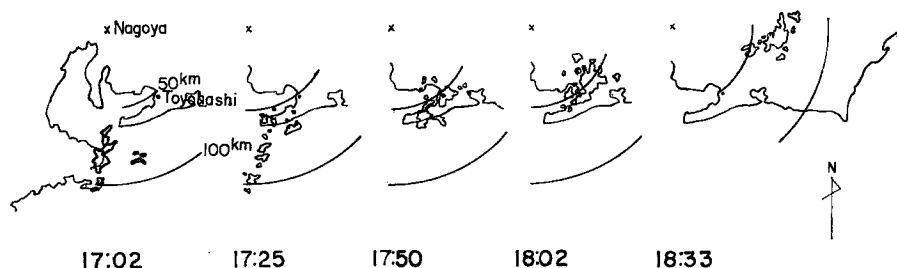
Fig. 5 Time changes of radar echoes at Nagoya Weather Station on Dec. 7th.

おり，北側では $10\sim 15^{\circ}\text{C}$ の気温を示している。従ってこの前線の南北の気温差は 5°C 程度もあったことになる。また，この名古屋地方気象台においてレーダー観測が行なわれていたが，そのエコー（迎角 1° ，等エコー装置レベル4）の時間変化を示したものが Fig. 5 である。この図から見ると17時頃志摩半島の東岸に北北東から南南西にならぶ線状のエコーがありそれが次第に北東進して18時頃豊橋上空そして18時半頃には佐久間付近に達している。このエコー群の移動速度は比較的速く 60 km/hr に近い値となる。しかしこれが雲の動きと一致するとは断定できない。このエコーの下での雨は比較的強いもので，伊良湖においては17時10分頃雨が急に降り始め17時20分ぐらまでの間がはげしく，その10分間にほぼ 6 mm の雨が降っている (Fig. 3 参照)。また，豊橋向山天文台においても17時30分頃から雨が降り始め，17時45分から18時15分ぐらまでの間が強く降っている。たつまきは18時頃豊橋を襲っており，このレーダーエコーで示される雲域の中で発生したことはまず間違いない。しかしこの程度のエコーは特に顕著なものではなく，その高さも 5 km 前後で同時に見られたエコーの中で特に目立って高いものでもなかった。さらに米国のトルネードの場合に報告されているような「かぎ (Hook)」のエコー^{2), 3)} はレーダー写真上に見出せなかった。

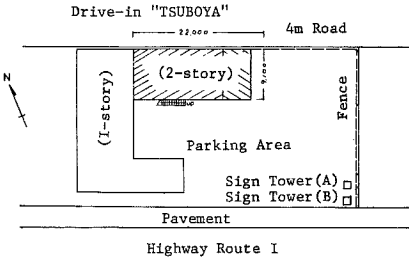
Fig. 9 Site map of a drive-in "Tsuboya".

このフェンスは Fig. 8 に示したように金網張り (充実率 0.103) のもので、Photo. 6 のように支柱の脚部分が西側へ折れ曲がった (フェンスの位置は Fig. 9 参照)。このような状態を生じさせる風速は次のように求まる。

この塔の形状は Fig. 10 のとおりで、前項のフェンスの傍にある (Fig. 9 参照)。基礎はコンクリートで基礎より上部が東側へ約 3° 傾いた他、広告板の表面板が破壊されて枠だけになっていた。広告板の破壊はなかったものとして風力係数を 1.2 とし、支柱に加わる風力は小さいので無視すれば、基礎天端での曲げモーメント M_B は、

この建物は国道 1 号線沿いのドライブイン食堂で、たつまきの中心から 20~30 m 以内の範囲にあったと推定される。また、これは今回のたつまきで被害を受けた建物のうち最も床面積が大きい。Fig. 9 に見られるようにこれはコの字型の平面形をもち、南北の棟は約 10 m の 1 スパン鉄骨平家建、東西の棟は南北方向に 9 m 1 スパンの鉄骨 2 階建である (Fig. 12 参照)。Photo. 1 に見られるようにこの建物の鉄板葺の屋根はほとんど飛散し、東西の棟ではそれに伴って天井が落ちた (Photo. 5)。また、外に面した窓の大半が破壊された。東西の 2 階建の棟には北方への残留変位が認められ、1 階床位置と 2 階梁位置との相対変位は Fig. 12 の 1 階の平面図に示したとおりである。

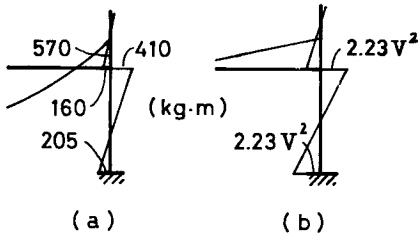
Fig. 13 Bending moment diagram.

2 階床の自重は約 170 kg/m^2 で、これによる 1 階柱周りの曲げモーメントは Fig. 13 (a) のようになる。一方、風による曲げモーメントは Fig. 13 (b) のとおりで、両者を重ね合わせると風荷重時の 1 階の柱頭および柱脚の曲げモーメント M_o , M_u が次のように求まる。

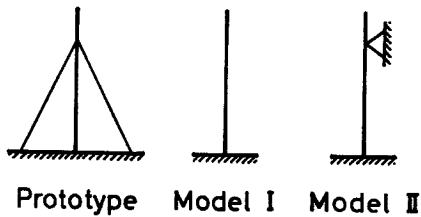
Fig. 15 Simplified models of a guyed lattice tower.

と仮定し, V_{10} をラチスタ材の座屈荷重から推定してみる。ただし, この鉄塔は Fig. 15 に示したような片持梁 (Model I) と支線の位置でピン支持されたもの (Model II) との中間の性能をもってへるとする。

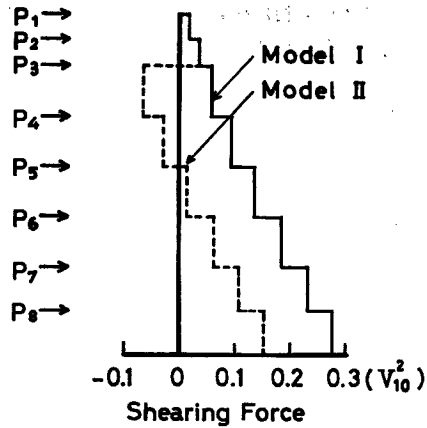
Fig. 16 Shearing force diagrams.

鉄塔に加わる風力を Fig. 14 に示したような集中荷重に置き換え, 各モデルのせん断力分布を求めると Fig. 16 のようになる。これより各斜材の軸力を求め, Euler 座屈荷重と比較すると Model I および II のい

いずれの場合においても，斜材 2 の座屈が他より先行し，Model I の場合は $V_{10}=87$ m/s で，Model II の場合は 117 m/s で座屈する。よって， V_{10} は次のようになる。

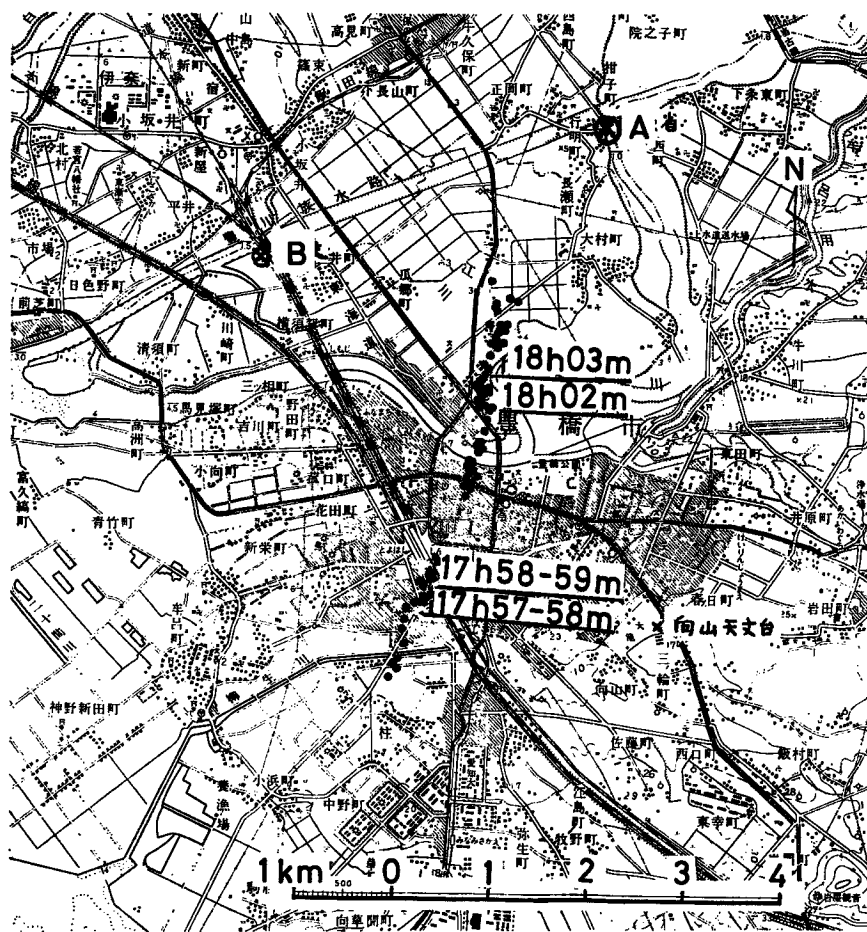
Fig. 17 Path and occurrence time of the Tatsumaki.

以上を統合して中郷町 17 時 57~58 分, 豊橋駅南西部で 17 時 58 分または 59 分, 下地町神田 18 時 02 分, 下地町北村 18 時 03 分は、ほぼ正確なものと考えて良いであろう。これらは Fig. 17 に示すとおりである。これとさきの経路と組み合わせると時速 30 ないし 40 km であったことになる。

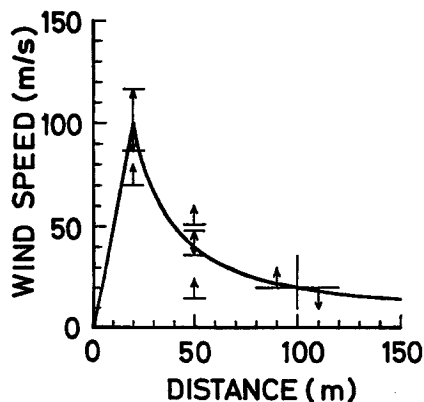
Fig. 18 Relation between wind speed estimates and distance from the Tatsumaki center.

40 m 程度の巾の範囲に入る。この最大風速の推定値と中心の経路からの距離との関係を示した Fig. 18 などから考えて最大風速半径は 20 m, そこの風速は 100 m と推定することができよう。そしてこの範囲での風速分布は中心からの距離に逆比例するようで、たつまきは Rankin 型の渦で近似できそうである。

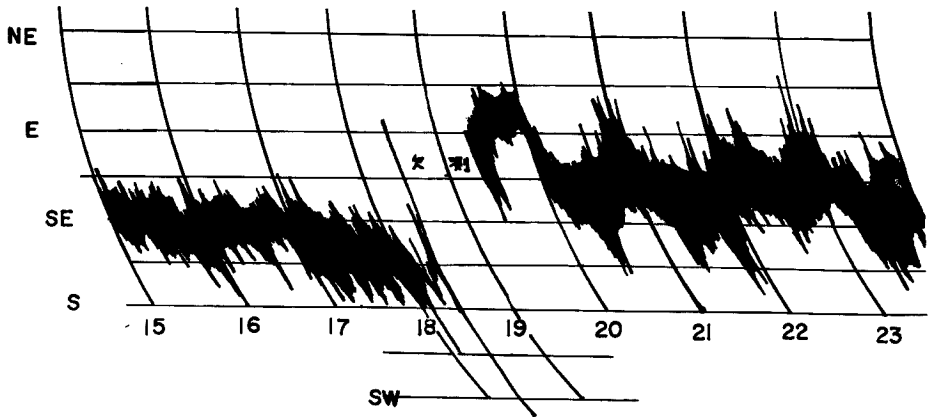
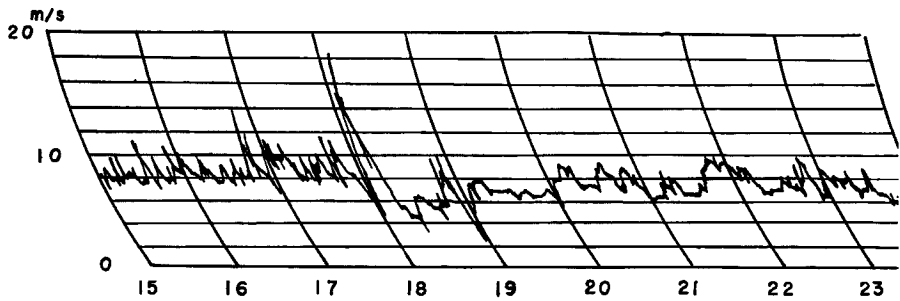
Fig. 19 (a) Anemograph observed at the point A in Fig. 17.

19に示すとおりである。いずれの点においても、たつまきの発生した18時頃に風速の急速な増大が見られる。

豊川では、風速が10 m/sec ぐらい増大しており、豊川鉄橋においても同じく、約10 m/sec の増大が見られる。たつまきが Rankin 型の渦をなしていたとすれば、これだけの距離離れば渦の回転速度は数 m/sec 程度にしかならないはずであるから、たつまきの周囲にはかなり大きな範囲に渦度の集中のある部分があったと考えるべきであるようである。
