和知ダムのゲート事故について

ON THE EVENT OF THE GATE DESTRUCTION OF THE WACHI-DAM

By *Katsumasa YANO*

Wachi-dam situates at the middle reach of the Yura-River in Kyoto Prefecture and was constructed by Kansai Electric Power Company from 1966 to 1967. The tainter gate of this dam was suddenly destroyed and flowed down stream, on the 2nd of July, 1967.

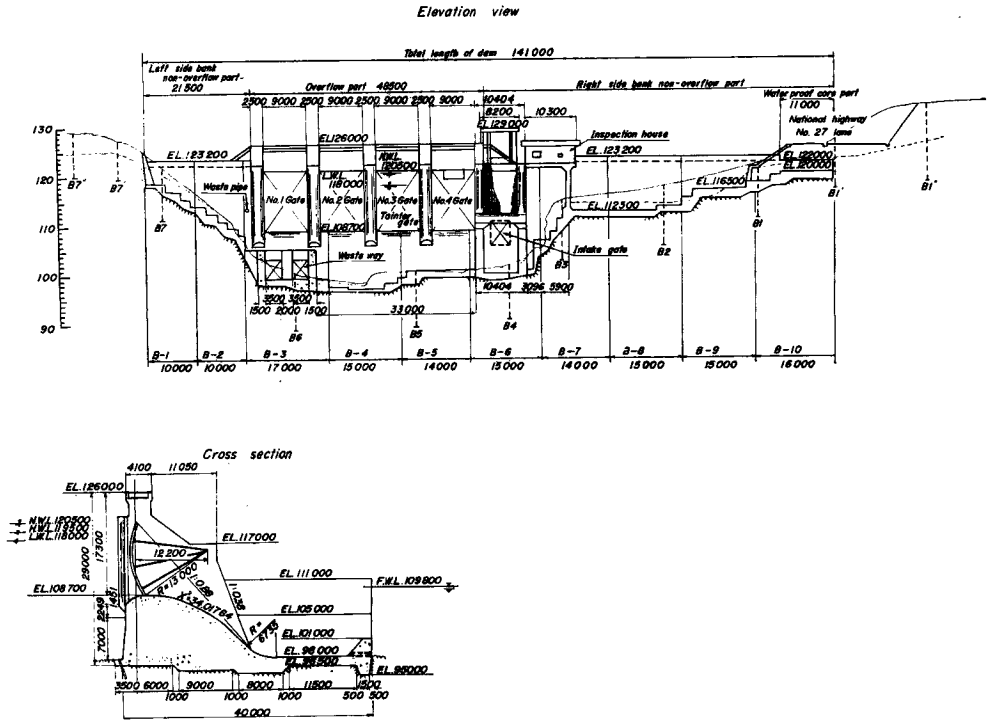
Fig. 2 The side view and cross section of the dam.

その構造は Fig. 2 に示すように重力式越流型コンクリート造でダムの高さ 25.20 m で、この上に4門のテンターゲートが設けられている。このゲートは高さ 12.0 m、巾 9.0 m で1門当りの重量は約 37.5 ton である。

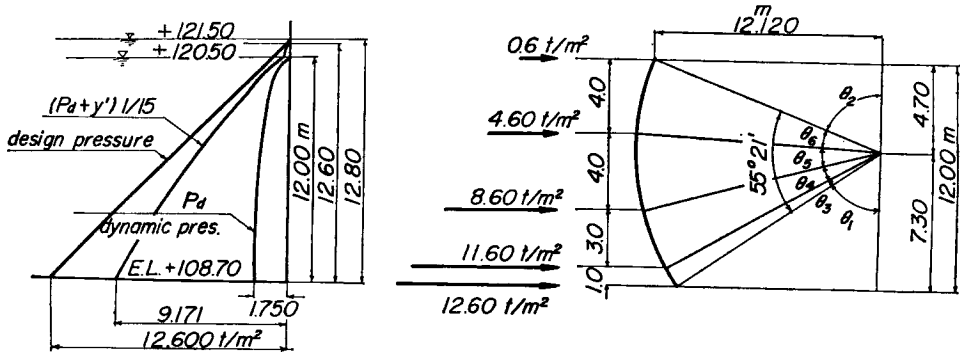
Fig. 7 External Force acting on this tainter gate.

このテント・ゲートに働く外力としては静水圧、地震力、ロープ引張力及自重や特殊な動水圧などが考えられる。それらを図示すると Fig. 7 で平常時水圧は設計水深を 12.6 m にとると、水平方向に $P_h=79.20 \text{ t/m}$ 、垂直方向に $P_v=20.26 \text{ t/m}$ で合成水圧は

したがって巾 9.0 m の水門 1 門当りの全水圧は $81.750 \text{ t/m} \times 9.0 \text{ m} = 736.0 \text{ ton}$ の力がかかることになる。この静水圧に対するゲート各部材に働く曲げモーメント、剪断力、軸力及び格点のたわみを計算したものが Table 2 であって曲げモーメント、剪断力は省略したが、ゲート構造を A) ヒンジ結合。B) 剛結合。C) 一部斜材添加。D) 全斜材添加 の場合についての上、中、下段の脚柱に働く軸力とトラニオン・ピン側ストラットの格点に働いたわみの計算値を示した。これによると構造系 A のヒンジ結合の場合に軸力もたわみも何れも最大、その他の構造系では、何れもその値は小さく且つ殆んど変化はないことが分る。しかし後に述べるが構造系 C, D のように斜材をいれるとその坐屈強度は格段に大きくなっていくことが分り、本問題
