1972年夏に起った SEVERE LOCAL STORM による被害について

ON THE DISASTERS CAUSED BY SEVERE LOCAL STORMS OCCURED IN SUMMER 1972

By *Hatsuo* ISHIZAKI, *In Whan* SUNG, *Yuzo* YOSHIKAWA
and *Tokunosuke* FUJITANI

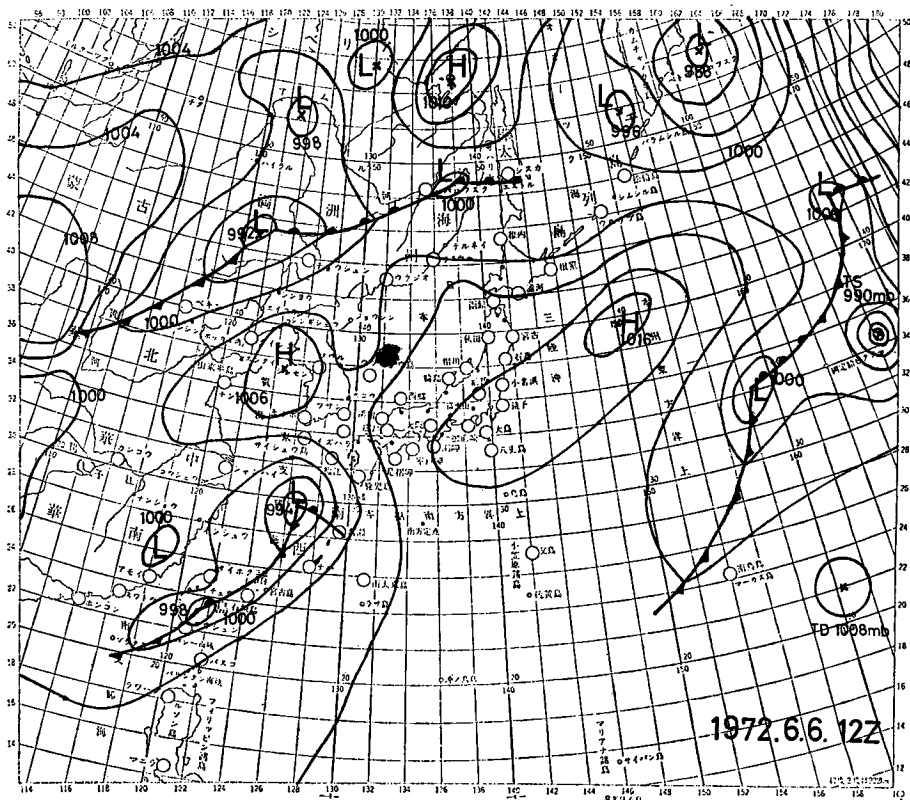
糸満市には気象官署ならびにそれに類するものがないので、糸満市の各種気象要素は得られなかった。那覇の沖縄気象台で入手した日記記録と、同気象台が後に発行した異常気象速報とから知られた当時の気象状況は以下の通りである。南支那海北部を東北東に進んだ台風くずれの低気圧が6日の03時に E117°, N23°に達した頃、台湾の北に別の低気圧が発生した。この低気圧から南東に形成された温暖前線の沖縄上通過に伴い、那覇では06時ごろから雨が強まり07時までの1時間で雨量が75mmに達した。前線が通過し終えた11時以降、強雨域は沖縄本島から奄美地方に向ったが16時頃また雨が降り始め、竜巻の発生した20時から21時にかけては40.5mmの雨量を記録した。6日21時の地上天気図は Fig. 1 に示すとおりである。一方、風速は那覇で13時ごろから次第に強まり、17時から18時の間に最大瞬間風速 15.2m/s を記録している。その後

Fig. 1 Surface weather chart, 21: 00 JST, June 6th, 1972.

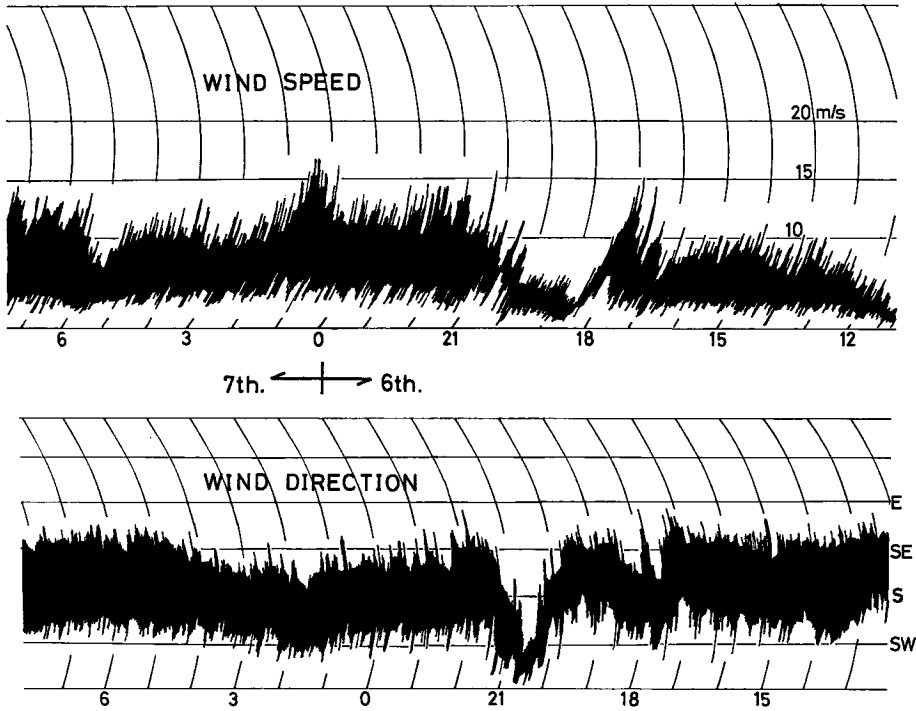
21時ごろまで弱まったが以後激しくなり、この強風は翌日の午前中続いている。この間、風向は南から南々西でほぼ一定であったが、竜巻の発生した20時から21時にかけては南西に変化している。これらの自記記録を Fig. 2 に示す。前述したように、この自記記録は那覇のものであり、竜巻の発生した現場とは約13km 離れているので、直接竜巻は記録されていないが、風向変化をもたらした何らかの気象変化と竜巻の発生とが関連している可能性は高いと思われる。

Fig. 2 Time change of wind speed and wind direction observed at Naha, June 6th-7th, 1972.

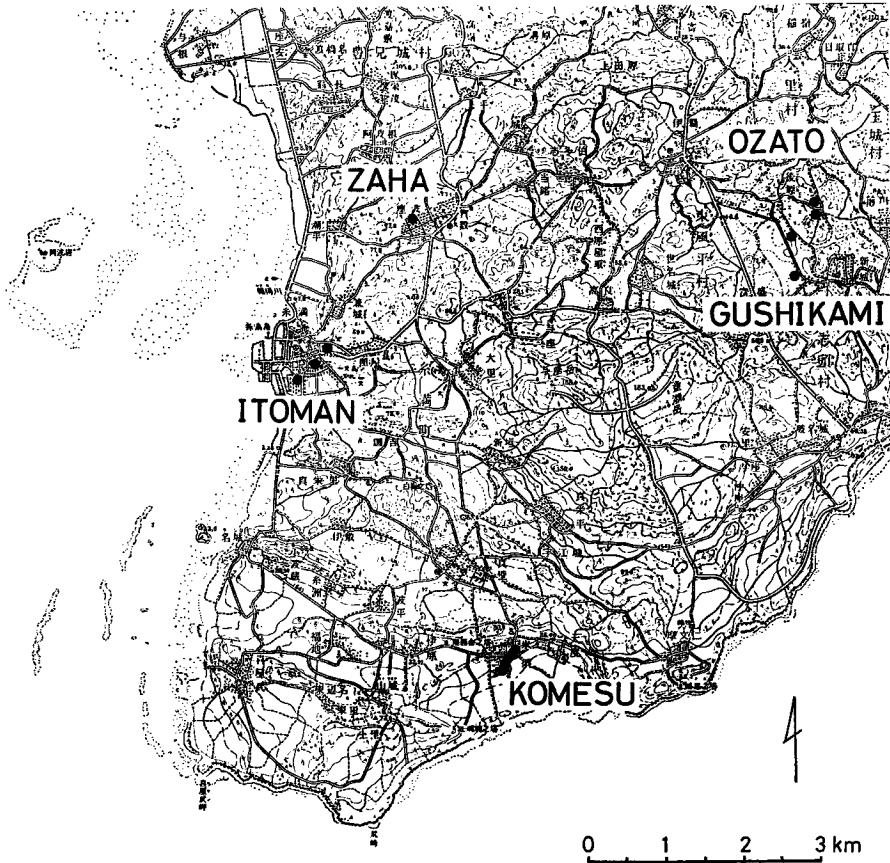
被害のあった場所は Fig. 3 に黒丸で示したとおりであり、糸満市の米須(こめす)、糸満、座波(ざは)、及び具志頭村(ぐしかみむら)、大里村(おおさとむら)の数ヶ所に点在している。このあたりは海拔183mの八重瀬岳が一番高い程度の低い丘陵地帯である。ここで竜巻の発現時刻に注目すると、米須、糸満では20時30分ごろであり、具志頭村、大里村では21時15分ごろであった。このような時間関係と竜巻の通り抜けて

いった方向とを考慮すると、少なくとも2つ以上の竜巻が4km 離れて同時に存在しており北西方向に進んでいったと思われる。米須を襲った竜巻が具志頭村や大里村に到達したと考えられるが、この二点間の時間差は30分、距離は6.5 km 程度であるから移動速度は約13 km/hr である。以下に個々の被害の様子を順次説明する。

Fig. 3 Distribution of structures damaged by tsunamis in Itoman.

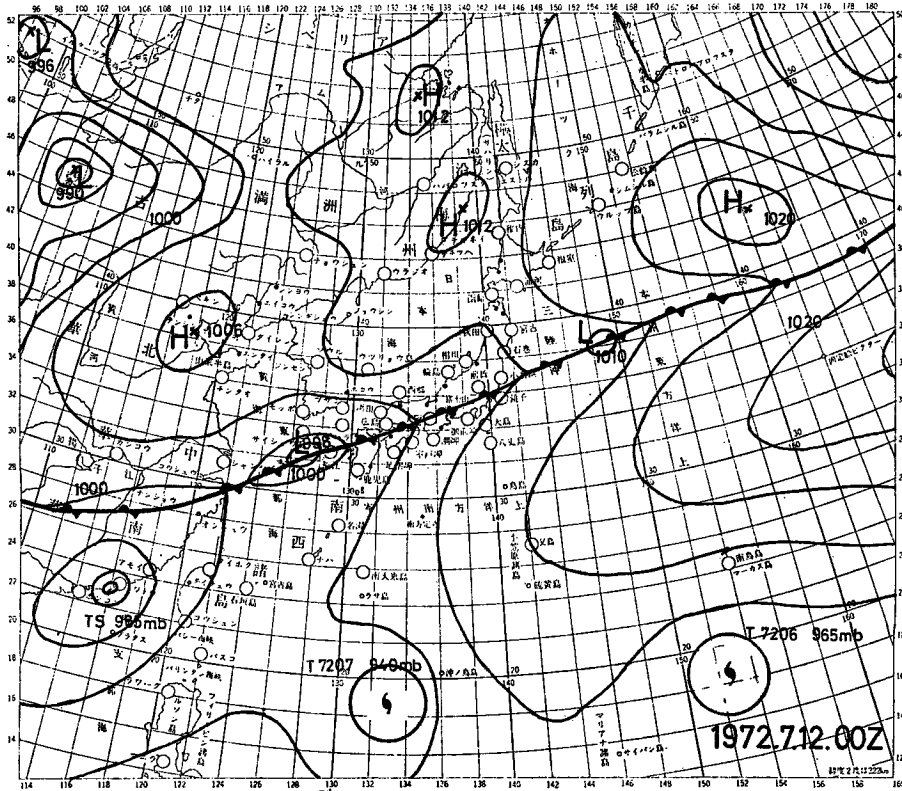
た。竜巻の発生した12日は日中雨も弱まったが夜になって県中部域に強い雨が降った。この豪雨下竜巻が発生している。当日9時の地上天気図を Fig. 5 に示す。なお参考のために岐阜県地方気象台の各種気象要素の自記記録を入手したが、それによると15時過ぎに風向の変化が起っていた。

Fig. 5 Surface weather chart, 9:00 JST, July 12th, 1972.
