高知県繁藤地区の大規模崩壊について (その1)

—崩壊地の地盤構造の特徴—

A LARGE-SCALE LANDSLIDE AT SHIGETO, KOCHI PREFECTURE

—Part 1. CHARACTERISTICS OF GROUND STRUCTURE ON THE LANDSLIDE—

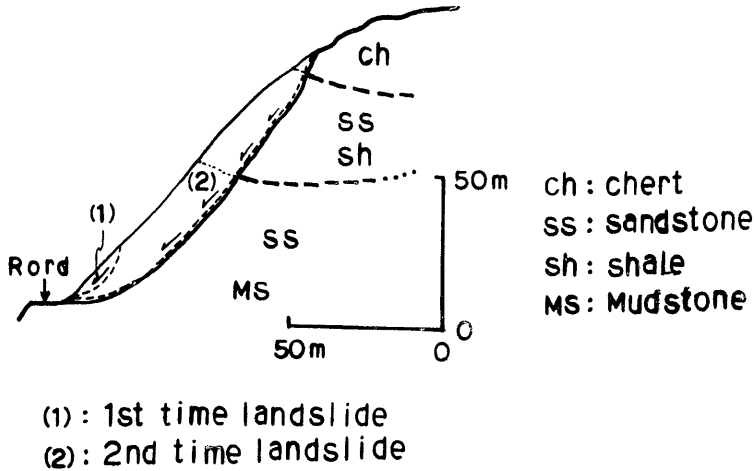
Fig. 3. (a) Geological map of the Shigeto landslide area and its environs.

Fig. 3 (b). Geological profile of the slope in the Shigeto landslide area.

崩壊が発生した繁藤地区とその周辺部一帯の地質に関する調査結果は河合²⁾によって詳しく報告されており、崩壊発生に関する地質上の問題点が指摘されている。それらも参考にして、今回の崩壊地を中心に調査を行なった結果を Fig. 3 (a), (b), (c) に示した。崩壊地周辺部一帯は秩父帯に属し、地層の状態は変成作用をうけて変質、脆弱化しており、古い時代の断層が多く観察される。崩壊斜面が形成した山腹は、最上部にチャートがキャップ・ロック状のっており、その下部に砂岩、頁岩、泥岩等の互層が分布している。地層面は過去の地殻運動と変成作用をうけて複雑に乱れていて一定していない。また、片理面がかなり顕著に発達していて、風化に対する抵抗力が少ないことが、崩壊斜面内における地山の状態をみても判る。
