台風 7709 号による沖永良部島の被害について

ON THE STRUCTURAL DAMAGES ON OKINOERABU ISLAND CAUSED BY THE TYPHOON 7709

By *Hatsuo* ISHIZAKI and *Yoshihito* TANIKE

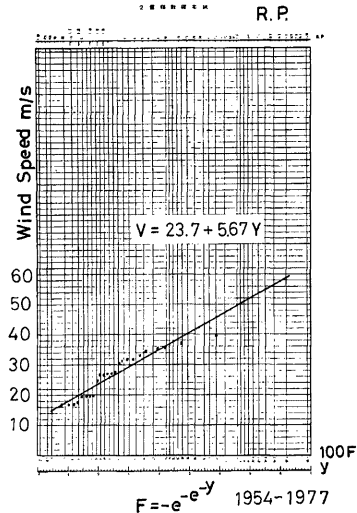
Fig. 6. Annual maximum wind speeds on Okinoerabu Island.

の24年間あるが、最大瞬間風速は、1969年以降9年間しかない。そのため、年最大風速の再現期待値のみを求めた。Table 2 の24組の標本値から、経験的超過確率を Hazen の方法で求め、二重指数確率紙上にプロットしたのが Fig. 6である。又、同図に示している回帰直線は、Gumbel の積率法を用いて求め、 $V=23.7+5.67Y$ を得た。これによると、風速 39.4 m/sec での再現期間は18年となり、18年に一度の割合でこの程度が吹く可能性を示している。又、100年の再現期待値は、約 49.5 m/sec となる。この値は、宮古島の 72 m/sec 石垣島の 62 m/sec にはおよびないが、鹿児島市の 43 m/sec 八丈島の 45.8 m/sec を上回っている。
