# 台風 7705 号による被害について

## ON THE DAMAGES CAUSED BY THE TYPHOON 7705

By *Hatsuo* ISHIZAKI and *Yuzo* YOSHIKAWA

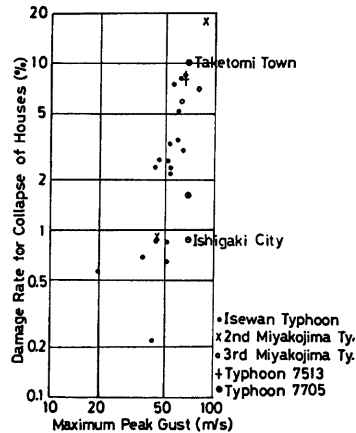
Fig. 13. Relation between damage rate for collapse of houses and maximum peak gust.

竹富町というのは竹富島、西表島、波照間島およびその周辺の小さな島を含んでいる。竹富島を除いて現地調査は行なわなかったのでここでは被害集計などについて簡単に記述する。部落別の被害の集計を Table 6 に示すが、全壊率というのは全壊戸数を世帯数で割ったものであり、被害率というのは全壊戸数と半壊戸数の和を世帯数で割ったものである。石垣市の全壊率が 0.8%、被害率が 2.3% (Table 3) であったことと比較すると竹富町の各率は 10.2%、22.4% で圧倒的に大きかった。これまでの経験的な事実として、建築物の被害特に全壊率は最大瞬間風速の 5 乗に比例するといわれている。Fig. 13 は全壊率と最大瞬間風速の関係を示すが、この図には伊勢湾台風<sup>9)</sup>、第 2 宮古島台風<sup>10)</sup>、第 3 宮古島台風<sup>11)</sup>、八丈島台風<sup>12)</sup>、そして今回の被害を含んでいる。今回の台風被害に関しては石垣市での最大瞬間風速 70.2m/sec に対して石垣市と竹富町の全壊率を区別してプロットしている。竹富町の被害は過去の統計とよく合うが石垣市の被害は強風の割には比較的軽微であったといえる。竹富町の部落ごとの被害率を示したのが Fig. 14 である。戸数が少ない部落の統計的有意性は疑問であるが、台風が通過した区域では被害が大きかった。西表島西部の白浜、

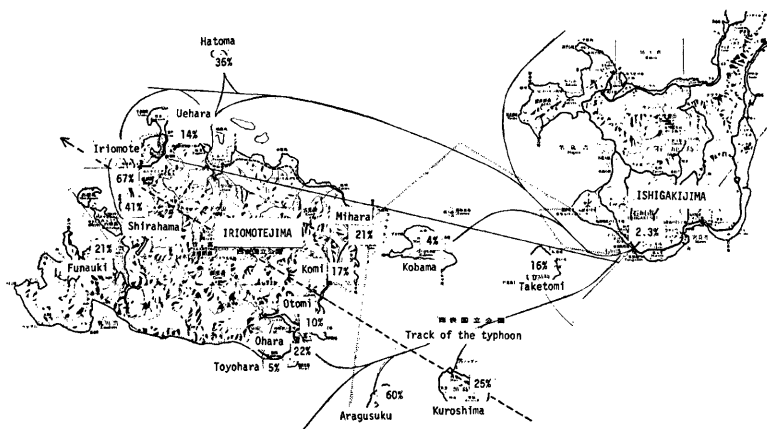
Fig. 14. Distribution of the damage rates for houses.

舟浮地区では強風による家屋倒壊の他、高潮による浸水被害が多く出た。現地踏査を行なった竹富島では屋根がわらの破損、簡易プレハブ建物の破損、植物の転倒などの被害が目立った。
