1978年宮城県沖地震による建築物の被害

ON THE DAMAGE OF BUILDING STRUCTURES DUE TO THE 1978 MIYAGIKENOKI EARTHQUAKE

By *Minoru WAKABAYASHI, Takeshi NAKAMURA, Koichi MINAMI,*
Nozomu YOSHIDA, Satoshi IWAI and Hajime ASAKUSA

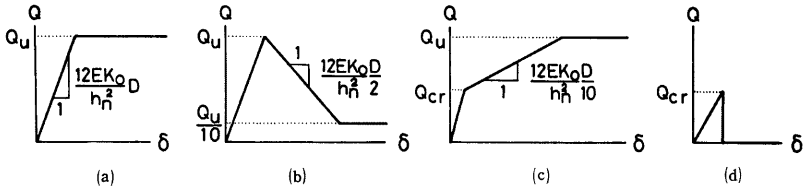
Fig. 5. Assumed restoring force characteristics.

- (a) Columns failing in flexure.
- (b) Columns failing in shear.
- (c) Shear walls.
- (d) Non-structural walls

る) および開口壁 (文献3) による) の終局せん断耐力の0.5または0.6倍の値をとるものとして (文献4) による) 計算した。また腰壁・たれ壁および耐震壁, 非耐力壁の影響も考慮したD値法により骨組の弾性時および非弾性時のせん断力分布係数を求めた。この時には層せん断力の中心と剛性の中心が一致しない時の分布せん断力の補正を行なった。弾塑性解析時の各要素の復元力特性を, Fig. 5 に示す。Fig. 6 に各要素がひび割れ荷重あるいは最大耐力に達する時の層せん断力係数の解析結果を示す。また Fig. 7 (a), (b) に, この解析結果を各階について層せん断力係数-層間変位の関係として示す。図中の折れ曲がり点に各要素が耐力に達してゆく様子が記号で示されている。この解析結果によると東西方向水平力によって1階ではまず北側の短柱がせん断破壊し, その後, 南側柱が破壊して骨組が耐力を減じてゆく様子や2階, 3階で北側の非耐力壁が最初にこわれることがよくわかる。また南北方向の水平力によって, 1階では建物東側と西側では, 水平変位に大きな差がある, つまり建物が大きく振れて, かなり早期に東側の柱が曲げ破壊し, 順次破壊が西側柱へ向って進行してゆく様子をはっきりわかる。この解析結果と被害の状況を比較すると, 各階共

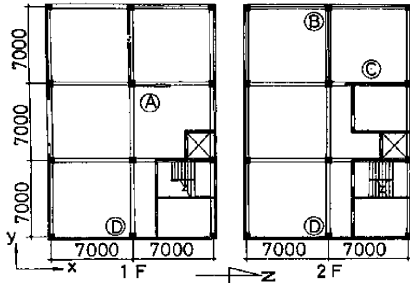
Fig. 8. Plans of B-building

Fig. 8 に平面図、Photo. 25 に全景を示すように、3スパン×2スパンの4階建の鉄筋コンクリート造である。1階は事務所および倉庫、2、3階は倉庫および作業室、4階は住宅である。被害ははり間方向にのみ生じ、桁行方向にはほとんど見られなかった。1階では Fig. 8 中Ⓐ位置の柱およびはり間方向壁にせん断破壊を生じ、コンクリートが剥落し大破した (Photo. 26)。2、3階ではⒷ柱に典型的なせん断斜めひび割れが生じた (Photo. 25)。また2階のⒸ壁に斜めひび割れが生じた。

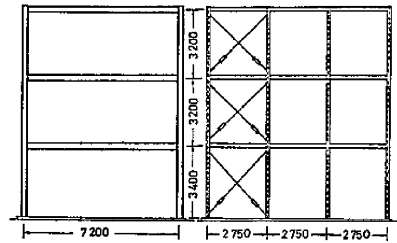
Fig. 9. Structural system of C-structure.

鉄骨構造では、筋かい材の継手部、筋かい材の端部でのボルト穴による欠損断面での破断が目立った。調査した例では、13φ丸鋼筋かいのターンバックル部および丸鋼の溶接重ね継手が破断し、1階で約17cm (層間変位角約1/20 rad.) も水平変形が残留した3階建洋品店 (Photo. 27~30, ⑥), 山形鋼を一挺だけ用い、片

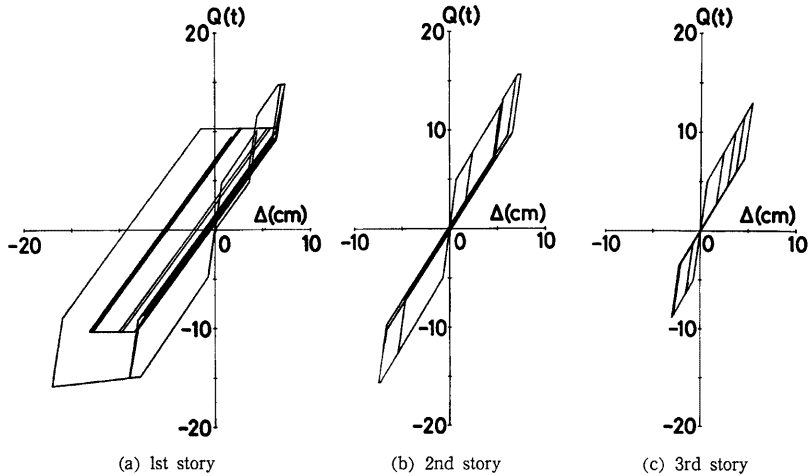
Fig. 11. Results of response analysis. (Braced frames)

去に行なったターンバックル付き丸鋼筋かいの実験結果を参考にして決めた Fig. 10 (a), (b) に示す復元力特性（筋かいに対して Positive Bi-linear, 純ラーメンに対して Elastic-Perfectly Plastic）を用いて、東北大学建設系研究棟 1 階で記録された本地震による加速度記録の N-S 成分を外乱として行なった地震応答解析結果を Figs. 11, 12 に示す。外乱の形も最大加速度も本建物付近で取れた記録を用いていないのであくまで目安に過ぎないが、1 階に残留している水平変形 17cm 程度の変形は筋かい材が健全であっても生じ得る可能性が観察できる。

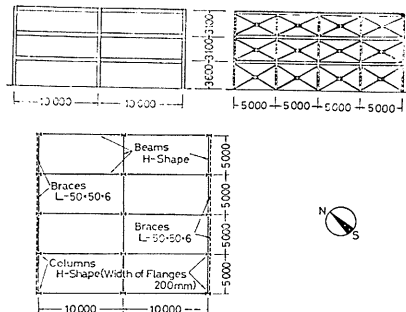
Fig. 13. Structural system of D-building.

刃でだけ接合した筋かいが1階で全部、端部での高力ボルト摩擦接合部でのボルト穴による断面欠損部で破断した3階建家具店 (Photos. 31, 32, ㉔) および大崩壊を起した倉庫があった。細長比が大きく引張時にもみ有効な筋かいが、この例のようにもろく破断するのは、鉄骨構造の特徴の一つである粘り強さを失わせるもので、溶接施工精度の改善と共に、端部接合部での粘り強さを発揮できる接合部詳細設計法の開発が急がなければならない。この他に、他の地震の際にも見られる例であるが、屋根面筋かいの端部接合部の単一ボルトの破断例 (Photo. 14, ㉓) があった。

に基づいて行なった構造解析の結果、原設計では、柱が強軸曲げを受ける純骨組構面、柱が弱軸曲げを受ける筋かい付骨組構面共水平耐力がかなり小さかったことが予測された。解析結果に基づいて Fig. 14 のようにモデル化された復元力特性（筋かいに対して Positive Bi-linear, 純ラーメンに対して Elastic-Perfectly Plastic）を用いて、東北大建設系研究棟 1 階での加速度記録 N-S 成分を外乱として行なった筋かい付骨組の方向に対する弾塑性応答解析結果を Fig. 15 に示す。1 階での応答が文献⁸)の実験結果より算出した山形鋼筋かいの破断層間変位 7.5 cm を越えて応答する可能性が示される。この建物の例のように山形鋼一挺だけで筋かい断面が構成されて、片側フランジだけがガセットプレートに接合される時には突出フランジは軸方

向力に対する効率が極めて悪く、その有効断面積はかなり小さくなるのがわかっているため設計の際には十分これを考慮する必要がある。また端部でのボルト穴による断面欠損のある場合で、本例のようにフランジ幅に比して穴径の割合が大きく有効断面積率が小さい場合には、筋かい中央の絶断面降伏後に大きな塑性変形が起らないうちにボルト穴欠損断面に破断が起るのでボルト穴周辺部の補強などの処置が必要であろう。

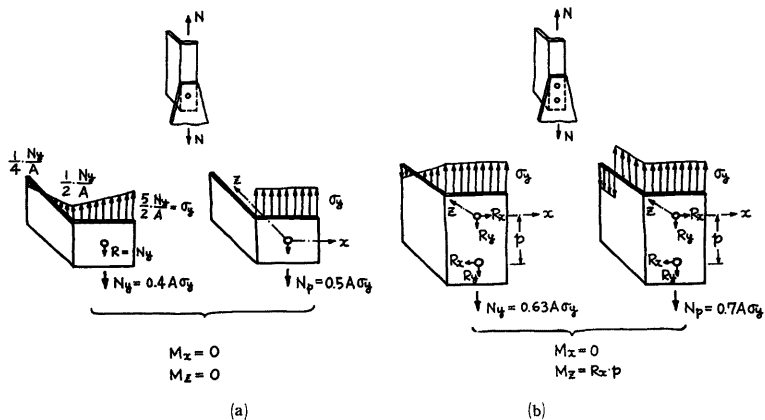
Fig. 17. Load carrying capacity of single-angle braces.

今回多くの破断例が生じ問題となったのは、その圧縮耐力は期待せず、引張耐力だけを期待した細長比の大きい筋かいで、大部分は単一山形鋼を用い、端部で、山形鋼の片刃とガセットプレートをボルト接合したタイプの筋かいである。この種の筋かいでは、2つの問題がある。その1つは、片刃接合によって、建物が地震による水平力を受けたときに、筋かいは偏心引張を受けることである。このような偏心引張を受ける筋かい材の有効断面は、Fig. 17 に示すように、両側フランジが完全に降伏した時を考えると、単ボルト接合のときで、全断面有効と考えた時の1/2、二本ボルト接合のときで70%となる。現行の鋼構造設計規準による簡易設計法では、2本以上のボルトで接合される場合には、突出フランジの断面の1/2を無効と考えて設計してもよいとしているが、この設計法による有効断面を十分働かせる理論的根拠は十分とはいえないので設計には注意を要する。今1つは端部接合部のボルト穴による断面欠損による引張材としての塑性変形能力の低下である。Fig. 18 に簡単な例題を示すように、穴による断面欠損率が大きくなるに従って有孔純断面で破断までに引張材全体として伸び得る能力は低下することである。これに対処する方法として Fig. 19 に

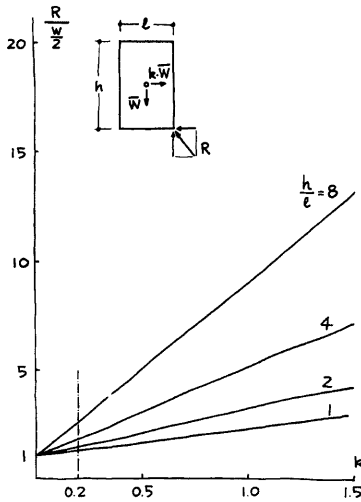
Fig. 21. Reaction force at the joint in pre-cast concrete walls.

板には骨組の変形に伴う強制力が加わらないように工夫された接合法がとられる。Fig. 20 はこのような接合法の一例を示す模式図であるがこのような場合には建物本体からの強制力は無くても、自身の重量によって、地震時に接合部金物に思いがけない程大きな力が働くこととなるので注意を要する。Fig. 21 に接合部に働く力の計算結果の一例を示す。横軸に設計震度、縦軸には地震時に右下端接合部に働く力 R と長期に自重によって働く力の比をとって示したものである。プレキャスト板の設計震度をどの程度にとるかも大きな問題であると共に、それに伴ない地震時に接合部に長期応力の数倍の力が働くという結果を十分考慮して設計を行なう必要がある。

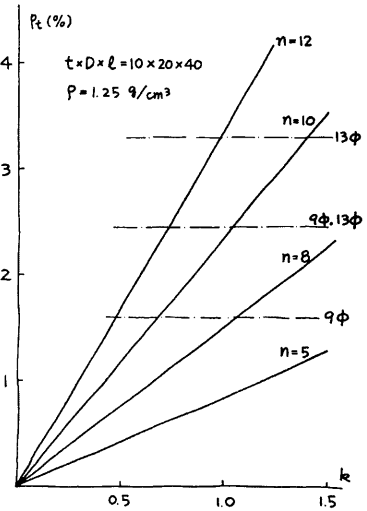
Fig. 22. Reinforcing requirements for block walls.

一つである。Fig. 22 に示したのは厚さ 10cm のブロックを想定して設計震度と必要な鉄筋比の関係を示したものである。図中 n はブロックの積み段数で通常は 8~10 段程度が最大であろう。一点鎖線で示したのはブロック 1 個に 1 本の割合で鉄筋を配した時の鉄筋比である。設計震度 1.0 程度を考えても、ブロック 1 個に 13φ 鉄筋を 1 本の割合で配して十分働くように施工しておけばほぼ大丈夫であることがわかる。一方、ブロック塀では、基礎ごと転倒した例も多い、通常、塀は敷地境界ぎりぎりにつくられるので Fig. 23(a), (b) のように両側へ張り出しをもった基礎は作りにくく、(c) 図のように道路側へ転倒し易い基礎形式しかとれない場合が大部分である。このような場合にはかなり土中深くまで突き入れた (d) 図のような基礎とし土の側圧によって転倒に抵抗させることも考えられよう。Fig. 24 は、このような抵抗機構を考えた時の設

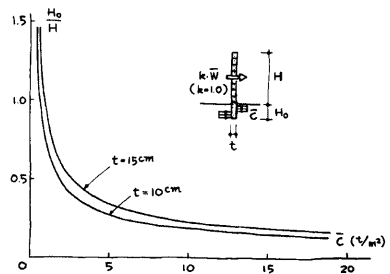
Fig. 24. Requirement for depth of embedment of foundation of block walls.

計震度 1.0 に対する必要な基礎の根入れ深さと土の耐力の関係を表したものである。勿論、土の抵抗機構は図に示したものは異なるので厳密な議論はできないが、合力として図示したような反力に耐えると換算しての話と考えると根入れ深さが土の強さに応じて計算できる。少くとも高さの 1/2 程度以上の根入れ深さの基礎の必要性がうかがわれる。
