台風7617, 7916, 7920号による高知海岸の災害について

DISASTERS OF SEAWALLS CAUSED BY TYPHOONS 7617, 7916 AND 7920 AT KOCHI COAST

By *Chiaki* AGEMORI, *Saichi* TAMAI, *Yoshito* TSUCHIYA
and *Takashi* YASUDA

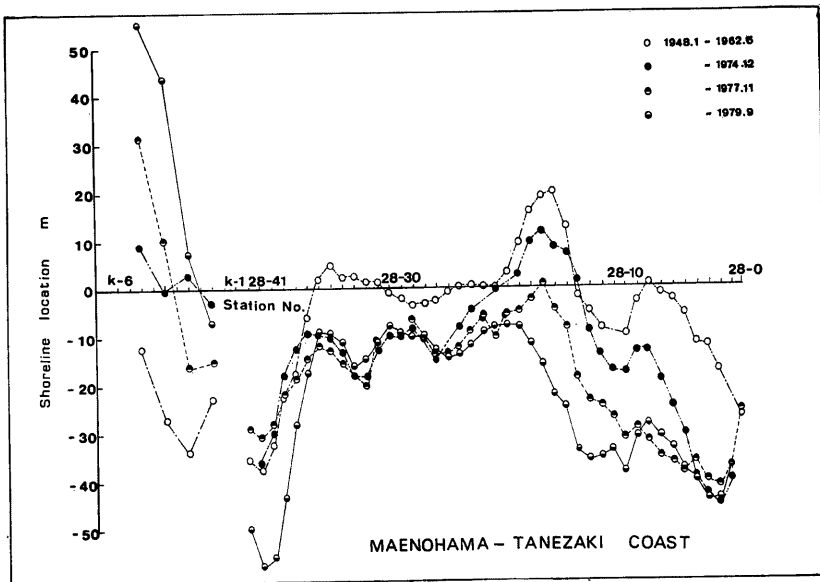
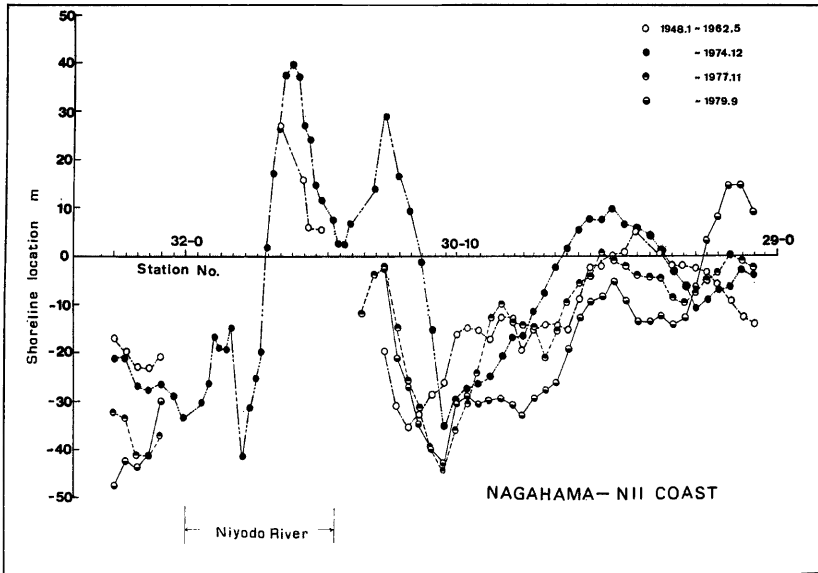
(c) Stations between Katurahama and Nii.
Fig. 3 Longshore distribution of yearly variation of shoreline.

土佐湾中央部には、仁淀川、物部川、安芸川および伊尾木川が主にもたらす流送土砂によって Fig. 1 に示す高知海岸が形成されている。このうち、手結～新尾間約 30 km の Fig. 2 に示す各測点での 1948年(昭和23年)より1979年(昭和54年)までの汀線変動を示すと Fig. 3 のようである¹⁾。図は1948年を基準に約31年間の汀線の累加移動量の沿岸方向分布を示し、負の値は汀線の後退を、また正の値は前進を表わしている。沿岸方向の測定間隔は種崎地区(測点 K~1~6)は400m間隔で、仁淀川河口域(測点 N~1~25)は100m間隔であるが、他の地区は200m間隔にとり、測定値は移動平均して図示した。図によれば、高知海岸では全般的に汀線の後退がみられ、約31年間に大きいところでは50mに及ぶ汀線の後退が認められる。それも物部川河口に近い久枝地区、吉川地区、浦戸湾口の仁井田地区および仁淀川河口に近い戸原～甲

殿地区と新居地区が顕著であり、河口隣接地区で侵食がはげしいことがわかる。したがって、これらの地区には侵食防止対策がとられている。すなわち、物部川河口右岸寄りの久枝地区、測点28-3以西に1973年より離岸堤が設置され、1980年3月までに14基が完工している。一方、種崎地区、K-2～5 においても養浜と同時に1974年よりT型突堤が施工され、1980年には4基が完工している。したがって、これらの地区は図にみられるように、構造物の設置効果によって汀線が回復しつつあることが認められる。しかし、漂砂の下手側にあたる場所、すなわち、久枝地区では測点 No. 28-10～20 付近まで、また種崎地区の東寄り仁井田地区の測点 No. 28-37～41では急激な汀線の後退が生じていることがわかる。したがって、これらの地区は後述するように、台風来襲によって海岸堤防が倒壊するなど被害を蒙っている。

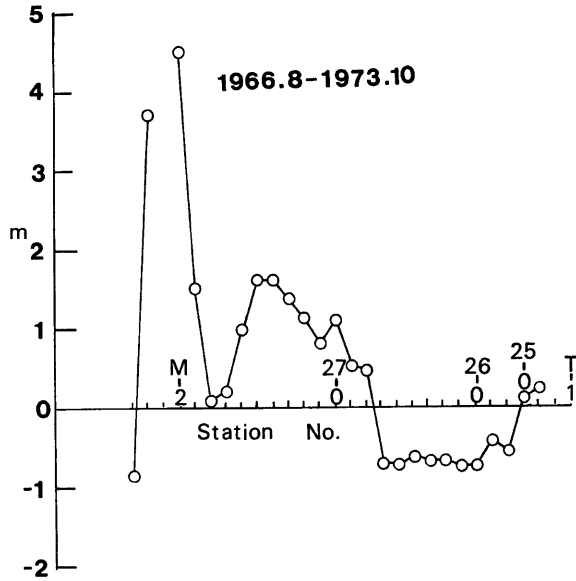
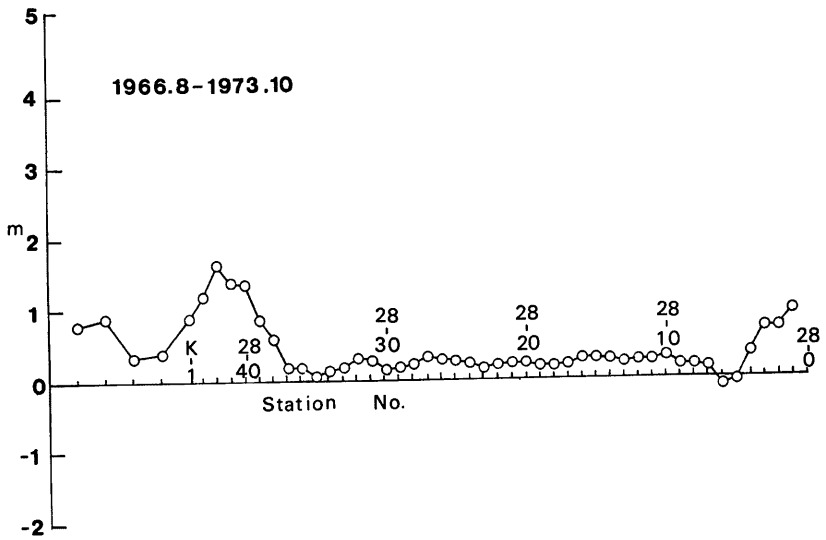
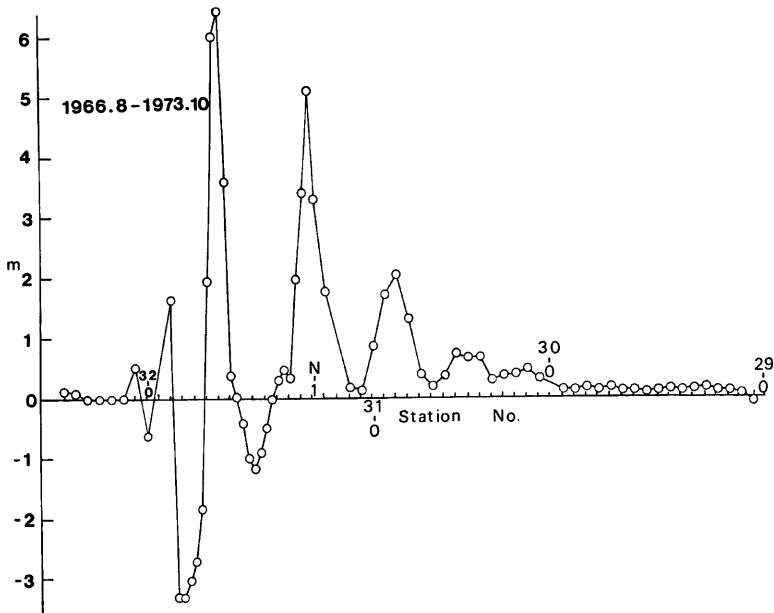
Fig. 7 Longshore distribution of variation of ground level in front of seawalls.

一方、Fig. 7 は1966年8月の海岸堤防前面の地盤高を基準にし、1973年10月までの変化量の沿岸方向分布を示したものである。これによれば、物部川および仁淀川河口部での変動が大きく、これらの地を除けば

1966年より1973年の間には地盤高が高くなっている。地盤高の変化と海岸侵食との関係については、さらに最近の海岸堤防前面の地形変動について調査し、比較考察することが必要であろう。

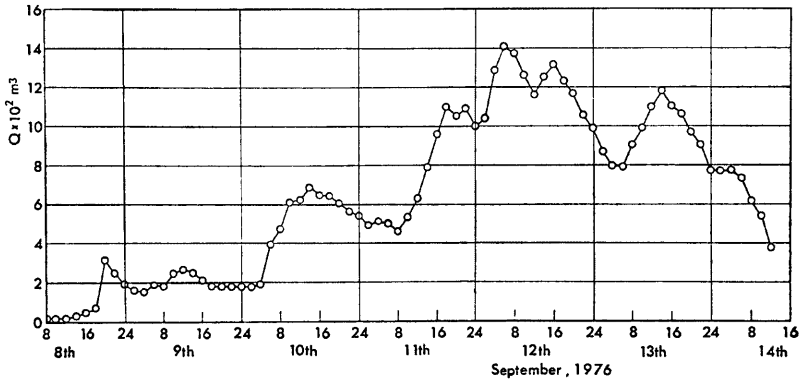
Fig. 11 Time variation of discharge of Monobe river at Fukabuchi station.

さて、吉川海岸の海岸堤防の欠潰は9月11日午前7時～7時30分の間であった。このときの平均風速は約6m/sec、風向はSE方向で、来襲波浪の周期は $T_{1/3}=10\text{sec}\sim 13\text{sec}$ および波高は $H_{1/3}=4\text{m}\sim 6\text{m}$ 程度であったといわれるが、このことから、沿岸漂砂の主方向は東向きであったと推定されている。また、Fig. 11に示す河口より3,500m上流にある物部川河洲水位観測所における流量変化から明らかなように、被災時の11日7時までは流量もまだあまり多くなく、したがって河口への流出土砂量も比較的少なく、上手側からの漂砂の供給はほとんど期待できない状態であったため、河口左岸側から汀線の後退が始まり、次第に堤脚が波で洗われ、洗掘および裏込め土砂の吸出しによって破壊したものと考えられる。このことは、被災個所の漂砂上手側の新堤においても根入れ部の矢板が9月11日午前7時頃には約1.8mも露出したことから推定されよう。

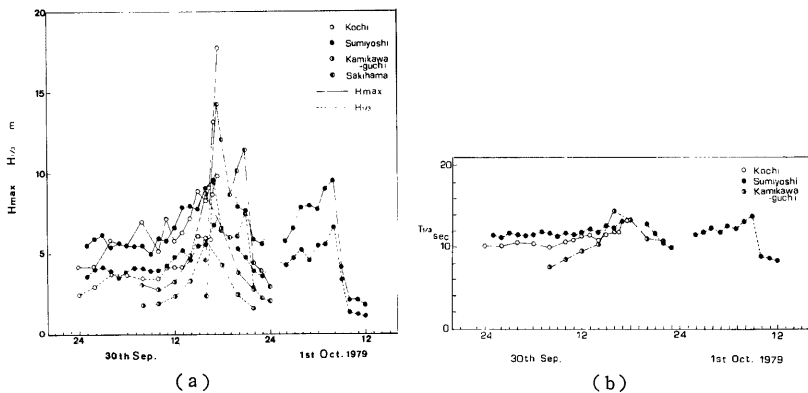
Fig. 15 Characteristics of waves by Typhoon 7916.

次に、土佐湾における波の観測は運輸省第三港湾建設局高知工事事務所による桂浜高知灯台より 196°、SSW の 27km 沖 (N33° 15' 24", E 133° 30' 06") の水深 120m 地点と大方町上川口港灯台より南1.25km、水深25mの位置、また建設省高知工事事務所による高知住吉沖、水深14m地点と、さらに高知気象台による室戸市佐喜浜沖、水深20m地点の計4地点において行われた。これらの地点における測定値について台風来襲時の9月30日から10月1日までの有義波高 $H_{1/3}$ 、最大波高 H_{max} および周期 $T_{1/3}$ を示すと、Fig. 15 の

ようである。これによれば、高知沖において最大波高 $H_{max}=17.8\text{m}$ 、有義波高 $H_{1/3}=9.8\text{m}$ 、周期 $T=13.4\text{sec}$ を記録しており、強大な波高が高知海岸に襲ったことがわかる。なお、記録によれば、高知沖と佐喜浜での最大波高の発生時がほぼ一致しているが、上川口はこれらよりはやく現われ、台風の進行にともなって最大波高の起時が異なっている。

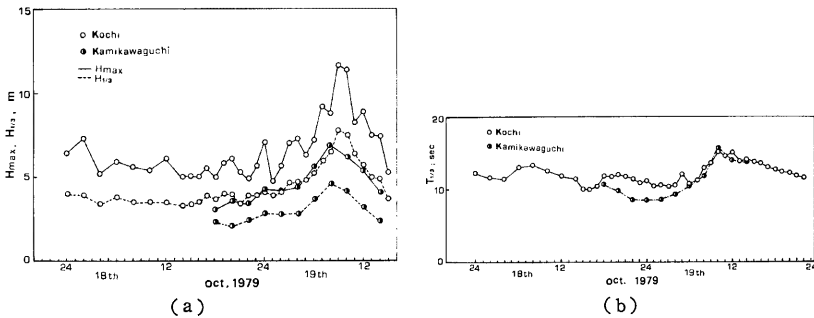
Fig. 16 Characteristics of waves by Typhoon 7920.

台風7920号による波の観測結果を Fig. 16 に示す。これによれば、最大波高は高知沖で19日9時に $H_{max}=11.7\text{m}$ 、有義波高 $H_{1/3}=7.4\text{m}$ 、周期 $T_{1/3}=15.6\text{sec}$ を記録し、台風7916号に次ぐ大きな波であった。また、 $H_{1/3}=3\text{m}\sim 4\text{m}$ の波が24時間以上続いていることがわかる。
