# 1983年鳥取県中部地震による建築物の被害について

## DAMAGE OF STRUCTURES DUE TO 1983 TOTTORIKEN-CHUBU EARTHQUAKE

By *Takeshi* NAKAMURA and *Teizo* FUJIWARA

Results of field survey after 1983 Tottoriken-chubu earthquake which took place at 1:51 of October 31, 1983, was reported. Damage in cottage structures in several towns near the epicenter was summarized first. In the latter half, results of structural analysis for the east annex building to the main building of Kurayoshi city office was reported to investigate the cause and the process of damage in the columns on the second floor.

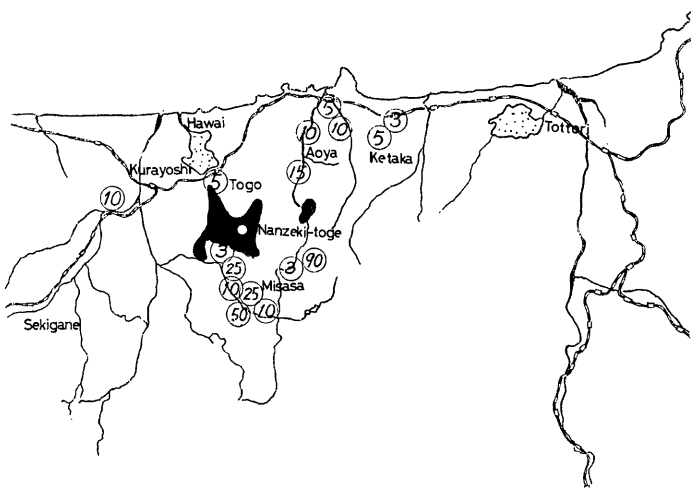
Fig. 2 Percentage of damaged cottages (from the reports by regional offices)

Fig. 2 は，各町村へ届出のあった，何んらかの被害があったと届け出た戸数を，その町村の世帯数で除して得た住家の被害率の分布である。図中，震央近くの黒ぬり部分は，佃氏による同地震の余震域の略範囲である。Fig. 2 によれば，住家の被害率の大きかったのは三朝町で，なかでも，俵原，東・西小鹿，吉田地区で25%を越える被害が届け出られている。

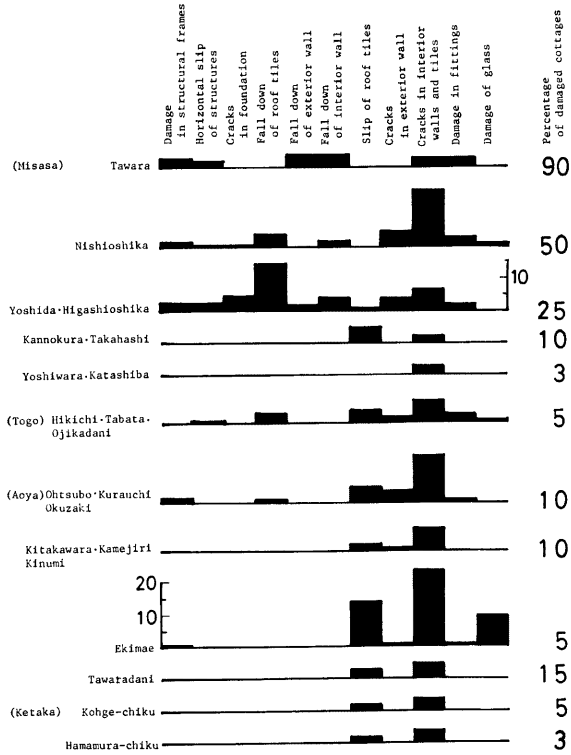
Fig. 3 Classification of damages

Fig. 3 は各町村・地区で届け出られた被害の種類を表現したものである。被害の種類が左側にゆくに従って略々構造的な被害に結びつくように並べてある。Fig. 3 の被害種別と件数分布及び Fig. 2 の被害率分布より各地での地震動の大きさの略分布が把握できる。

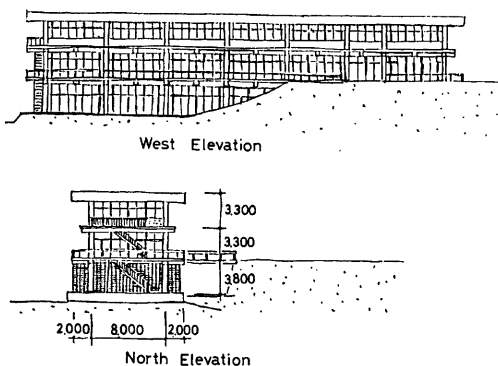
Fig. 4 East annex to Kurayoshi city office building

本建物は、国鉄打吹駅南側約 500 m、倉吉市成徳地区にある。鉄筋コンクリート 4 階建の市庁舎本館は無被害であったが、鉄筋コンクリート 3 階建の東別館に、主に 2 階北側の柱と南側階段室周辺の壁にせん断ひびわれが発生した。本建物の外観は Fig. 4 に示す通りで、工事は 3 期に分けて行われ、第 1 期工事は昭和 33 年に始められ 1 階部分がつくられた。第 2 期は昭和 40 年で 2 階部分が、第 3 期は昭和 45 年で 3 階部分がそれぞれ増築され現在の姿となった。

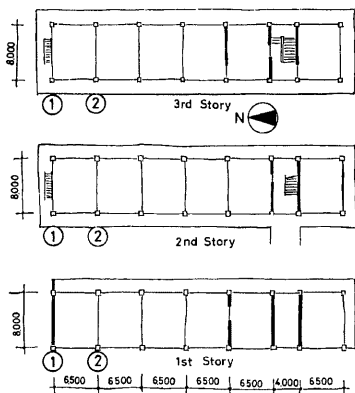
Fig. 5 Plan of the east annex of Kurayoshi city office building

略平面図は、Fig. 5 のようで、本図は東西方向の壁の配置に注目して描いてあるが、図にみるように 2 階、3 階では、東西方向壁は南側に偏して配されている。この壁の配置によって東西方向の水平振動に対する抵抗の中心（剛心）はかなり南側に偏することとなり並進振動と同時に振れ振動が惹起される懸念がある。これに対し、南北方向に関する剛心と重心のずれは大きくない。

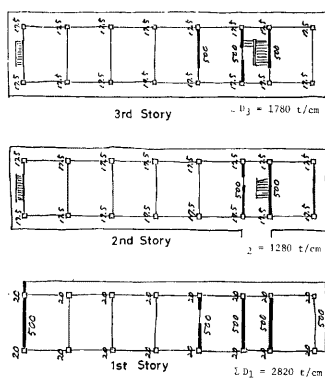
Fig. 6 Distribution of shear rigidity of earthquake-resistant elements

設計図を基に推定した各階要素の東西方向水平剛性の分布は Fig. 6 の通りである。但し、ブロック壁の剛性を推定するためには、 $E$  (ヤング係数) $=50 \text{ t/cm}^2$ 、 $G$  (せん断弾性係数) $=20 \text{ t/cm}^2$  を用いている。普通コンクリートについては  $E=210 \text{ t/cm}^2$  である。

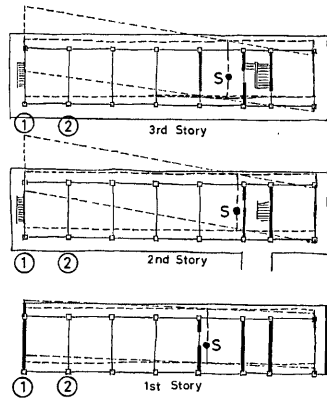
Fig. 8 Horizontal displacement of floors

この値に基づいて剛心位置 ( $S$ ) を算定した結果が Fig. 7 であり、2階では、重心 ( $G$ ) との間に 10 m 以上の偏心がみられる。このように剛心と重心との偏心が大きい建物が東西方向に重心位置で水平力を受けると建物は東西方向並進水平変形と同時に捩れ変形を生じることとなり Fig. 8 に示すように、2・3階では北側の端に近い東西方向架構は他に比して大きく東西に振られることとなる。Fig. 9 は本建物を Fig. 6 の剛性分布を基に設定した振動モデルによる固有値解析の結果である。各階の重量は、設計図に基づき、

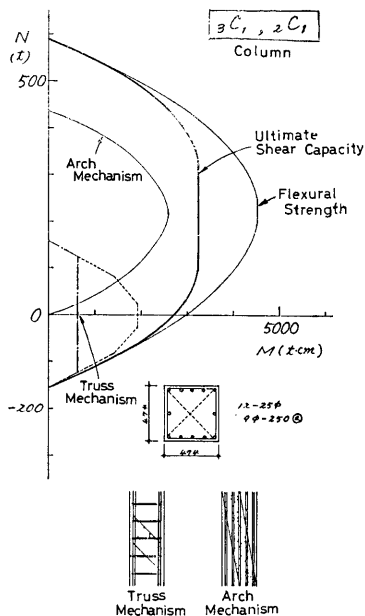
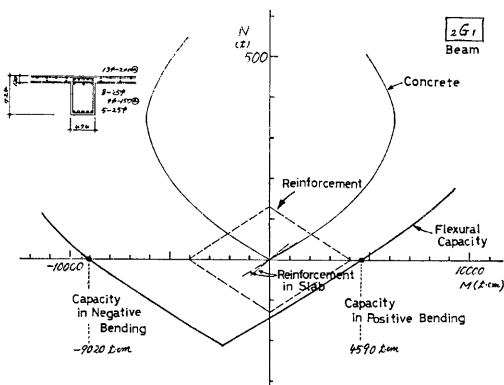
である。この結果得られた終局耐力線の例を Fig. 11, 12 に示す。はりの曲げ耐力の算出に当っては床スラブ内に配された鉄筋の効果も考慮した (Fig. 12)。
