## イタリア北部スタバにおけるテイリングダムの決壊災害

村本 嘉雄・宇野 尚雄・高橋 保

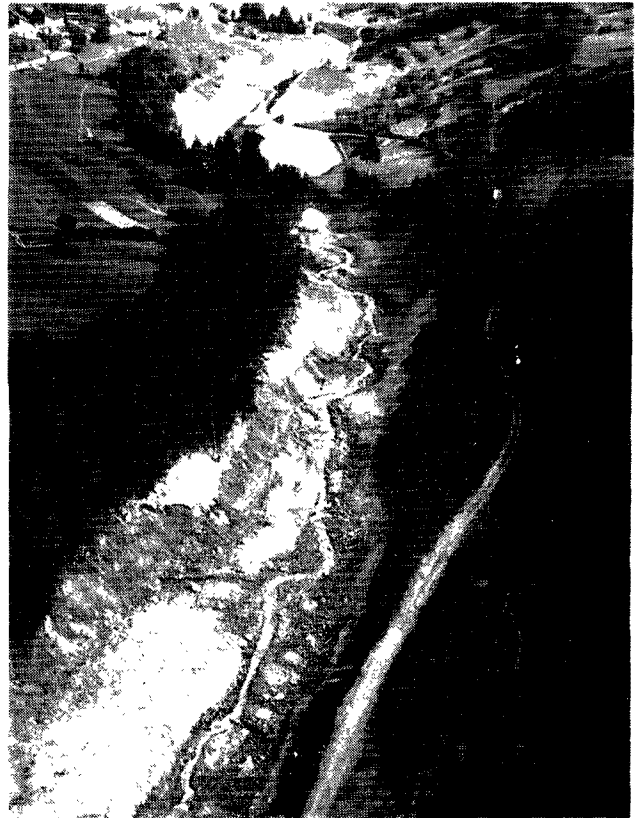
Photo. 2\*. Valley and stream channel of the Stava River in between Stava and Tesero.

一方、鋳山とそのテイリングダムのある Stava 川は、Stava 地区の北東に源を發し、Tesero 町の中心街で Avisio 川に合流する流域面積約 15 km<sup>2</sup> の山地河川である。今回の災害で泥流が流下した下流部約 4 km の区間は、Stava 地区の一部を除いて、深さ 20~30 m、幅 50~80 m の河谷になっており (Photo. 2)、谷に沿った河川の平均幅は約 10 m、勾配約 1/10 であって、Stava 地区と市街地に近い区間では流路工が施工されている。Stava 川の谷沿いの低地には、300~500 年前から農家や樵小屋が散在し、最近ではホテルや別荘も建てられていたが、これまで家の流去を伴う洪水災害はなかったようである。町民の記憶にある唯一の水害は、1966年の小規模な洪水氾濫であって、犠牲者はなかったが、この水害を契機として流路工などの河道整備が州政府によって行われた。また、

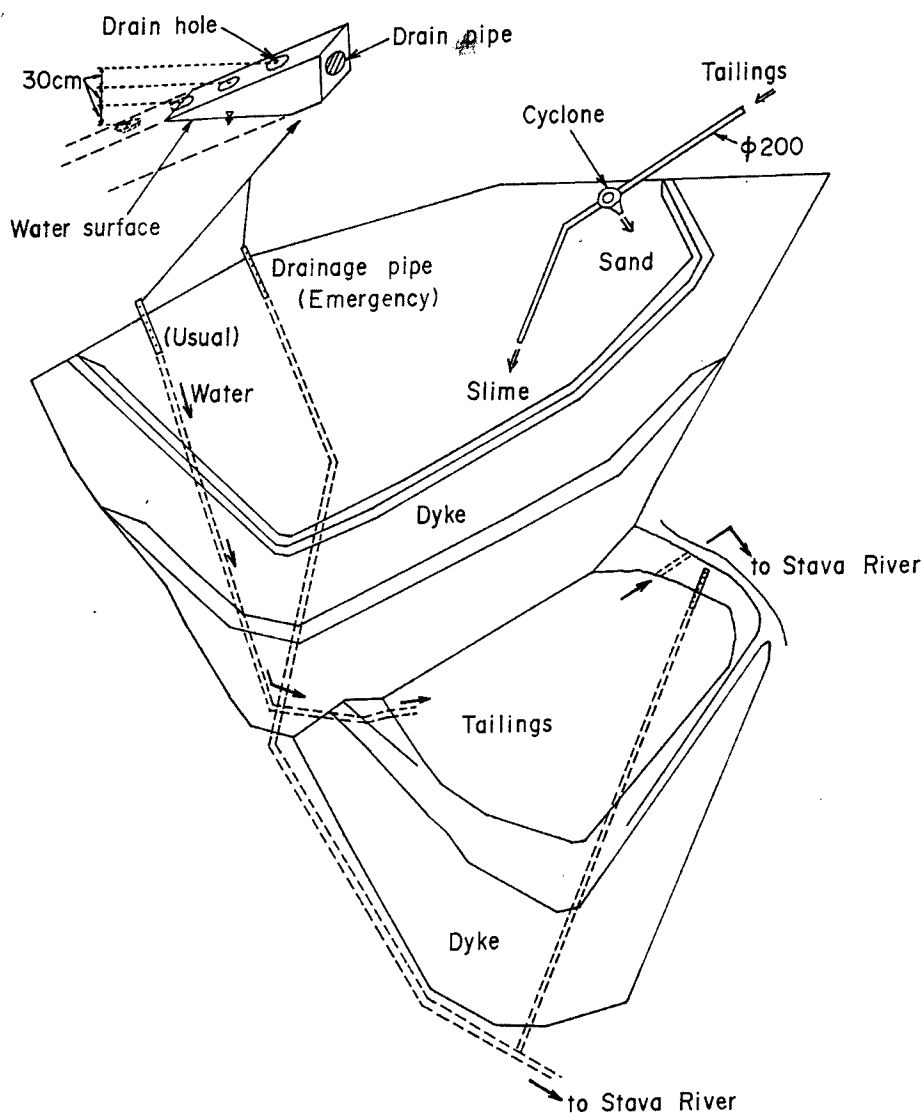
Fig. 3. Conceptual diagram of the Stava tailings dam.

つぎに、このダムの運用方法の概念図を示すと、Fig. 3 のようである。鉱山の洗鉱場から輸送管（径約 20 cm）を通じて、固体分の重量濃度 25~30% の鉱滓が 50 m<sup>3</sup>/hr の割合で上側堆積場へ輸送される。輸送管の放出口付近に遠心分離機（サイクロン）が取り付けられており、粗粒成分は手前に、細粒成分（スライム）は遠方に堆積する。上澄水は堆積場上流の地山に沿って設置された排水管渠によって、通常は下側堆積場へ導かれ、そこでさらに微細粒子を沈殿させてから排水される。異常出水時などには非常用管渠によって直接下流へ排水させるようになっている。この排水管渠は、コンクリート製で Fig. 3 の詳細図に示す構造をもっており、スライムの堆積の進行に伴って、順次上方の穴から排水されるようになっていて、正常に作動しておれば、30 cm 以上の深さに上澄水が湛ることはない。

Stava のテイリングダムは、比較的平坦な斜面に造られていたので、かん止堤の天端は円弧状となり (Photo. 3, Fig. 3)、その堤軸方向にアーチ作用による安定を期待できない形状であった。換言すれば、斜面上に二段の盛土斜面が築かれている状態にあって、しかも盛土中に水が含まれているので、大変に危険な状況にある土構造物だったと云え、現地でも専門家が問題にしていたようである。

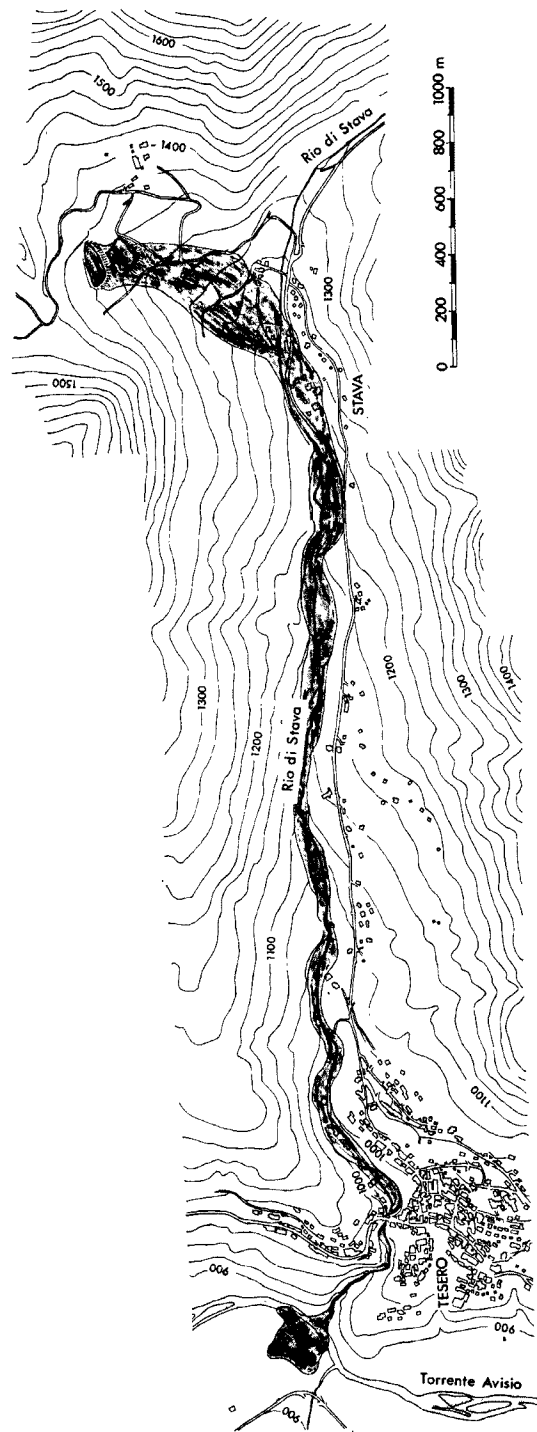
Fig. 4. The course of the mud flow.

7月19日12時23分頃、Stava のテイリングダムが突如決壊し、それによって発生した泥流が Fig. 4 に示すような経路を辿って Stava 川を一気に流れ下り、Avisio 川との合流点に達してその大部分の土砂が堆積した。ダムの決壊状況ならびに泥流の流下過程の詳細は次章以降で述べることにし、ここでは災害の発生状況を概述する。

Stava 川に流入した泥流は、Avisio 川合流点まで 3.8 km の河道を大きく振動しながら流れ下り、約6分間で合流点に到達した。目撃者の証言によると、泥流段波の高さは20 m 程度で、木が立ったまま流され、端の方では土煙(白塵)が立っており、約20秒間で通過したといわれている。Avisio 川合流点に到達した泥流は、Fig. 4 に示した範囲に堆積し、川を一時的に堰止めたが、やがて左岸側で決壊して、平均高約5 m の

扇状地状の堆積となった。この堆積土砂量は約12万 $m^3$ と推定されている。さらに、約3万 $m^3$ の土砂は Avisio 川によって運ばれ、下流約8kmの地点にある Stramentizzo 貯水池（貯水容量1000万 $m^3$ の発電用貯水池 Fig. 1 参照）に流入・堆積した。

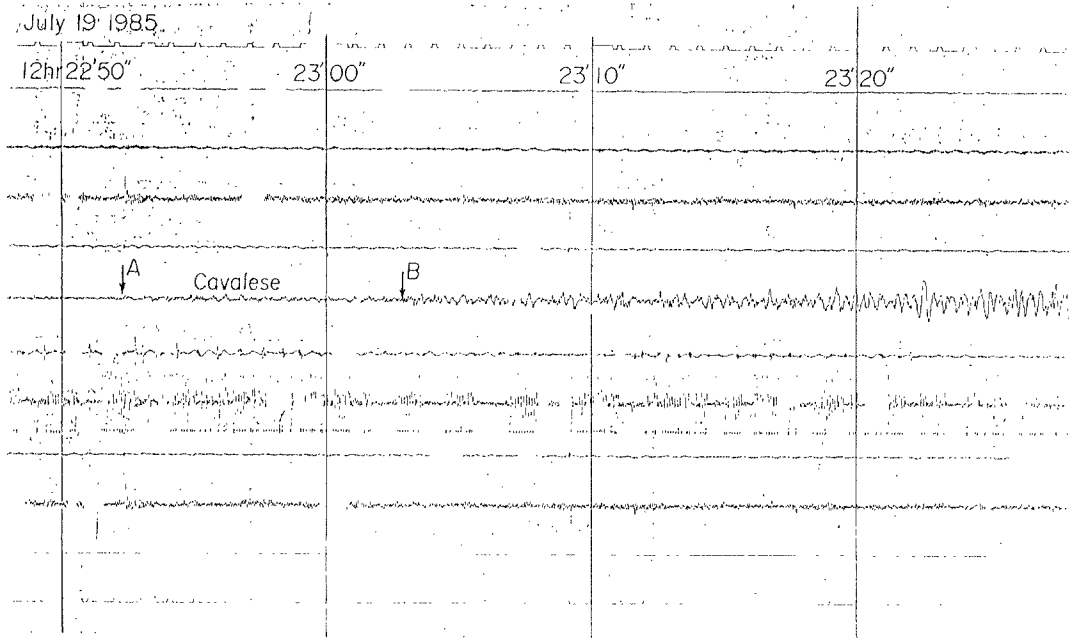
Fig. 5. Chart record of the seismometer at Cavafese.

テイリングダムの決壊は、二段の堆積場のうち、まず上部かん止堤の破壊にはじまり、その流出土砂が下部堆積場に崩落することによって下部かん止堤も瞬時に決壊したものと考えられている。かん止堤が決壊する瞬間の確実な目撃者はいないが、ダム地点から 3.7 km 離れた Cavalese に地震計があって、ダムの決壊と泥流の流下に起因すると思われる振動記録が得られている。Fig. 5 にその最初の部分が示されているが、微小な変化が現われた時刻 (A 点) は12時22分52秒03であり、かなり明確な振動が現われた時刻 (B 点) は12時23分02秒08であって、ダムの決壊時刻はほぼ12時23分と判断できる。その後、振動記録の振幅は次第に増大し、衝撃的な振動が断続的に現われるが、その解析結果と解釈については 5 で述べる。

一方、Fig. 5 の下図には、振動の周波数特性を検討するために、振動の顕著な 600 秒間 (12 時 22 分～32 分) の Evolutionary Power Spectra の計算を行った結果が示されている。振動の卓越周波数は  $1\sim 4 \text{ Hz}$  で非常に狭く、振動波の分散性が認められないので実体波 (S 波) と考えられるが、時間の経過とともに卓越周波数が明らかに変化しているのがわかる。すなわち、1) 12 時 23 分 35 秒～55 秒;  $2\sim 3 \text{ Hz}$ , 2) 25 分 35 秒～55 秒;  $1\sim 2 \text{ Hz}$ , 3) 27 分 50 秒～30 分;  $1\sim 4 \text{ Hz}$  の三つのグループに分れており、1) と 2) は継続時間 20 秒程度で Power が非常に大きいのに対して、3) は約 130 秒間も継続し、Power が比較的小さい。ダムの決壊による泥流の流出は 1 波しかなかったようなので、これら振幅の大きい振動は、Stava 川を流下する泥流が障害物等に衝突した際に生じたものと考えられ、1) の卓越周波数  $2\sim 3 \text{ Hz}$  の振動は、泥水塊が Stava の山腹 (断面 2 付近) に激突したときの振動と判断される。また、この継続時間は、前述の「約 20 秒間で町を通過」の証言と対応している。

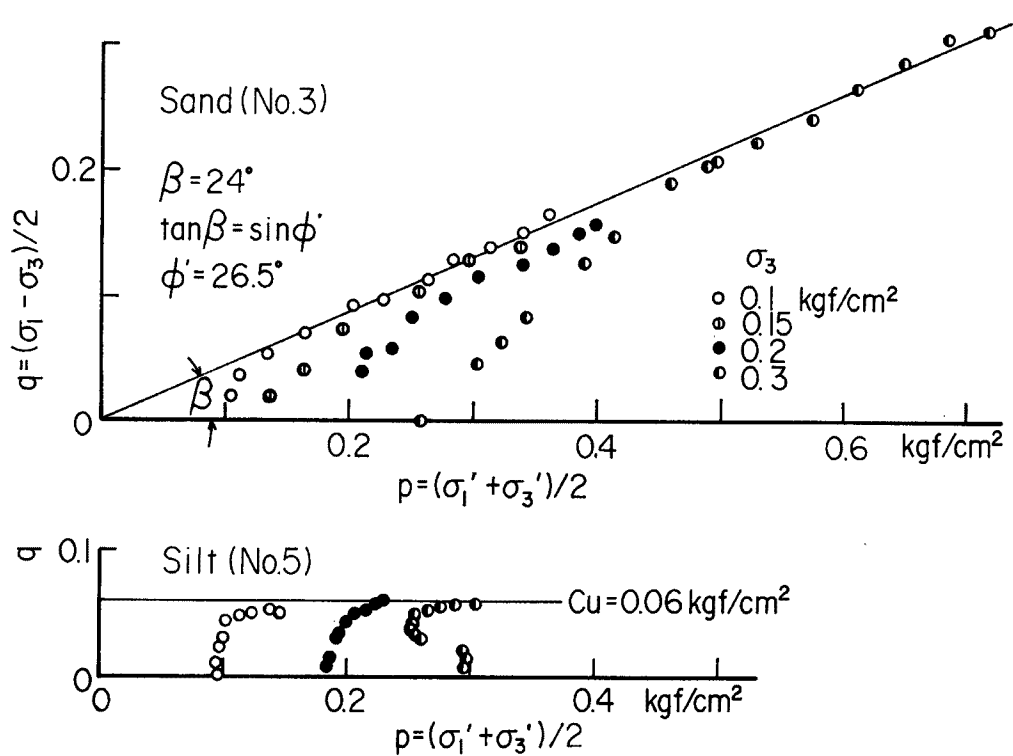
Fig. 9. Results of the tri-axial compressing test of the sand (No. 3) and the silt (No. 5) samples.

ある。しかし、精度的に疑問が残るため、No. 2, 3 砂と、No. 4 のシルトの試料に対して三軸試験（砂には CD 試験，シルトには CU 試験）を行い、Fig. 9 の結果を得た。砂は  $c' = 0$ ， $\phi' = 26.5^\circ$ ，シルトは  $c_u = 0.07 \sim 0.09 \text{ kgf/cm}^2$ ， $\phi_u = 0$  であり、直接せん断よりかなり小さい強度が得られた。なお、シルト (No. 4) の圧密試験の結果から透水係数  $(2.0 \sim 4.0) \times 10^{-5} \text{ cm/s}$ ，圧縮指数  $c_c = 0.268$  を得ている。

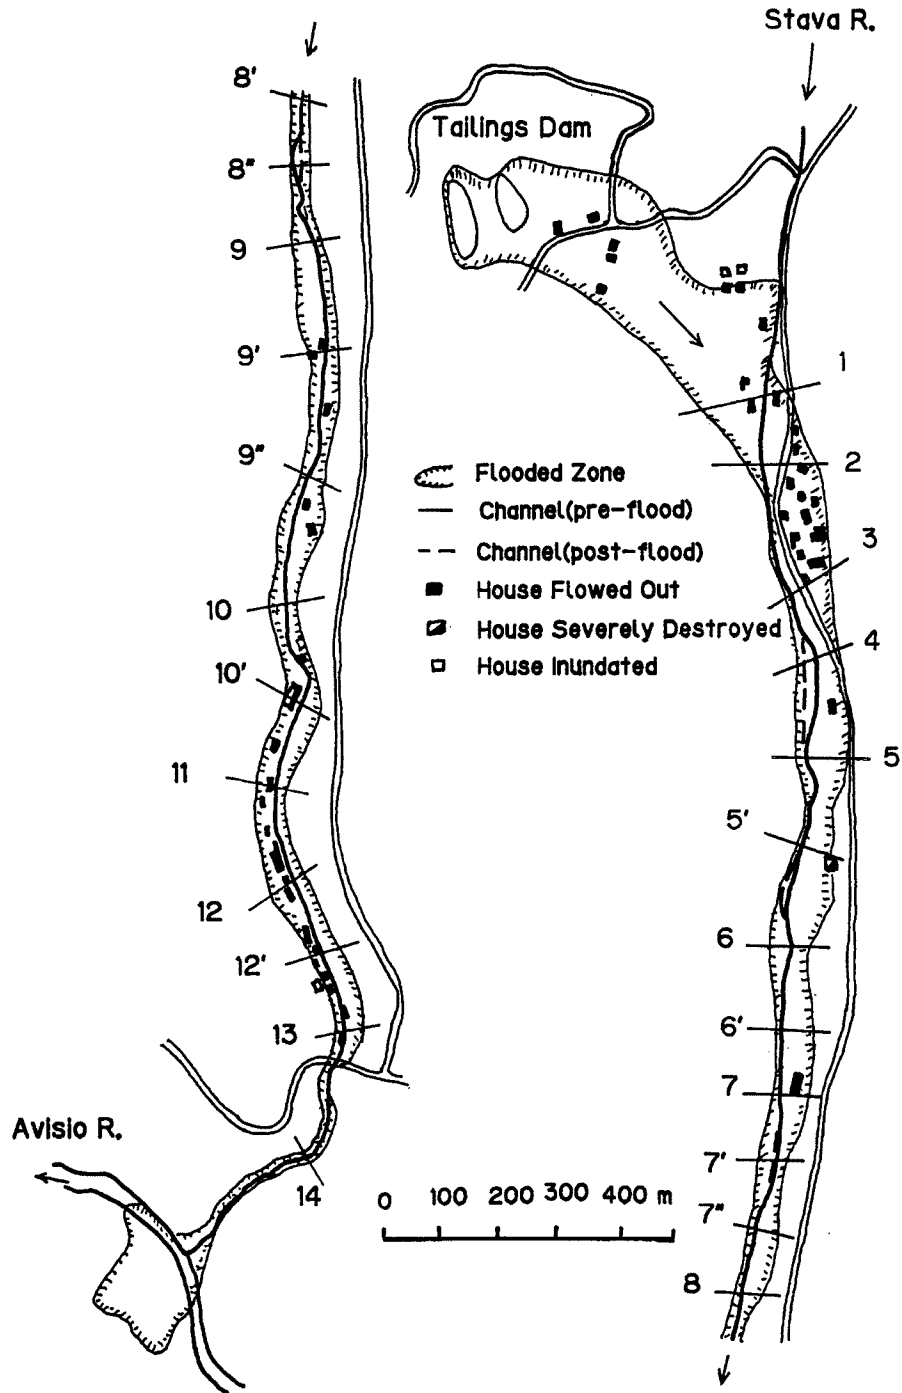
Fig. 11. Plan of flood marks and the houses destroyed.

まず、泥流の流下痕跡から、Stava 川における泥流の特徴的な挙動を検討する。Fig. 11 は空中写真から読み取った泥流の痕跡平面図である。図中の番号は、著者が現地では痕跡の簡易測量を行った断面と地形図(1/5,000)から横断形状を求めた断面('のNo.)を示している。また、Fig. 12 は Stava 川の縦断形状である。Stava 川は、平素は断面13付近から上流では  $5^\circ$  程度のほぼ一様な勾配をもって、緩やかに蛇行しながら流れる河川であるが、今回の災害時には、断面1付近で突如右岸側斜面から大規模な泥水塊が押し寄せ、断面1~3付近のホテル等多くの建物を破壊し尽すとともに、左岸側へ激突して方向転換した。

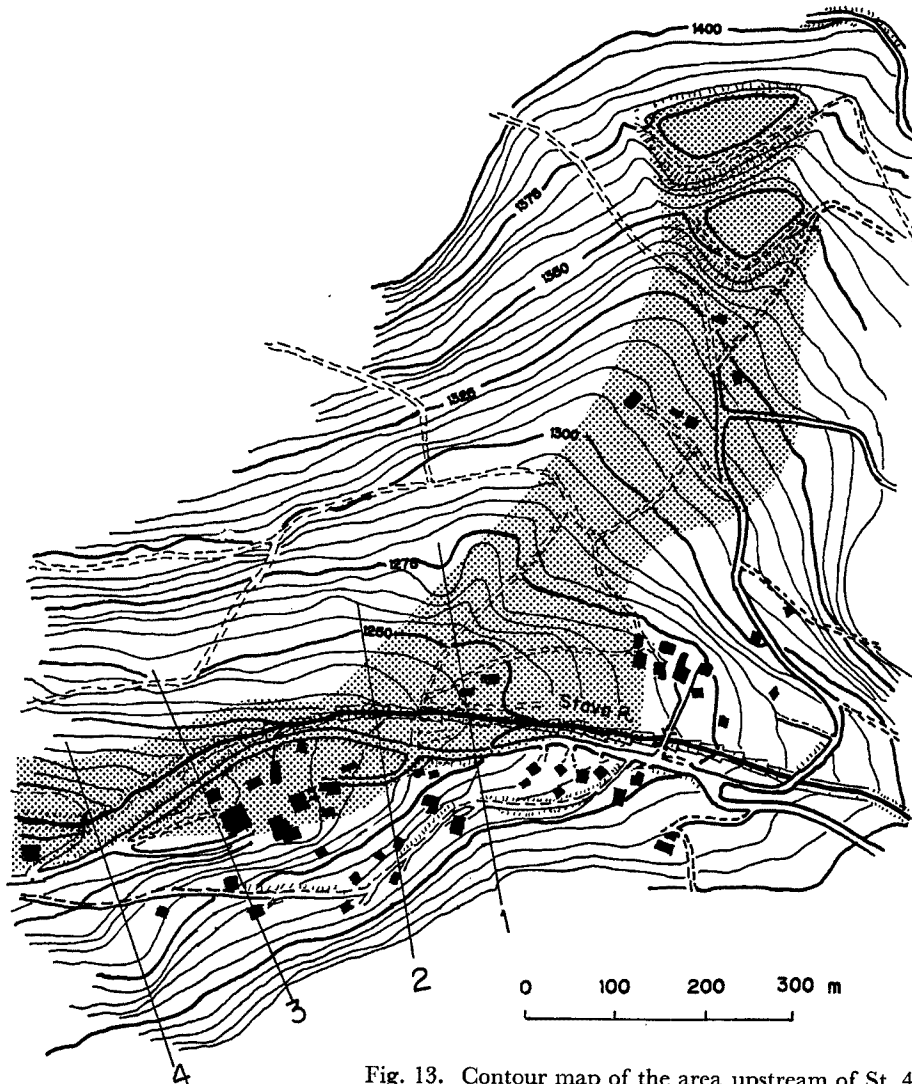
Fig. 13. Contour map of the area upstream of St. 4.

Fig. 13 はテイリングダムから断面4付近までの地形と泥流痕跡を示している。泥流は緩やかな谷地形の左岸側の斜面に沿って、最急勾配の方向へ弯曲して進み、斜面下方で少し拡がってはいるが、主流は多くの建物が立地していた凹地を直撃するように流れたものと推察される。その結果、Photo. 5 でみたように、Stava 地区の中心地は完全に消失した。しかし、流路工はほぼ原形のまま残っており、凹地にも泥砂はほとんど堆積していない。このことは、泥流がその前方にある障害物を容易に流失させる破壊力を持っていたが、侵食能力はほとんどなく、かつ流動性に富んでいたことを意味している。この高い流動性は泥流の構成材料が微細な粒子であったことによっており、侵食能力が小さいことは固体分の容積濃度が 0.5 に近い非常に高濃度の泥流であったことに基因するものと考えられる。

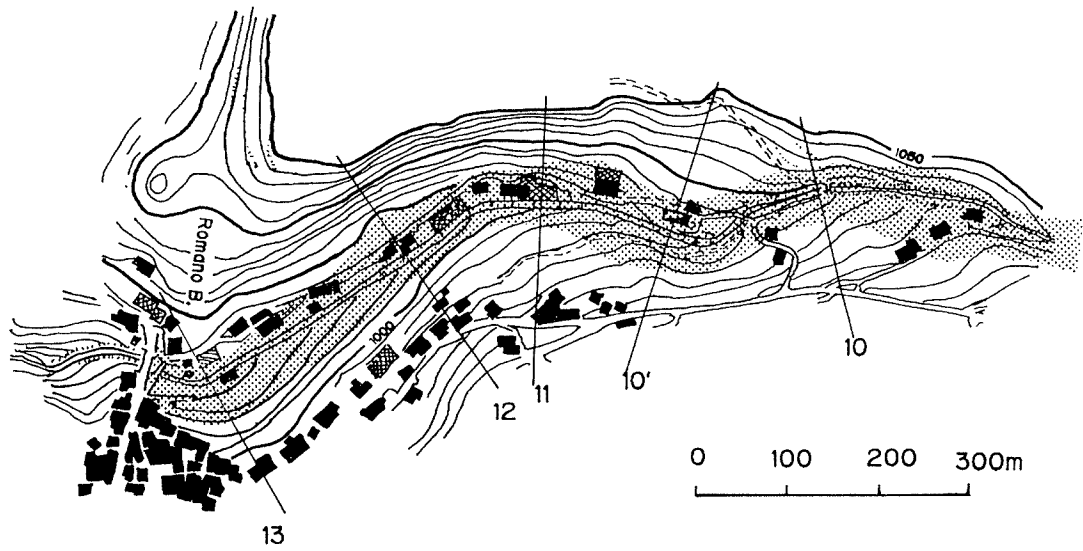
Fig. 14. Contour map of the area between St. 10 and St. 13.

Fig. 14 は断面10から断面13付近の地形の詳細図であり、Photo. 10 は断面10~10' 付近の俯瞰状況である。断面10' 直上流で河道は激しく左岸側へ屈曲し、泥流もそれに応じて左岸側へ曲っている。そのため、Fig. 14 では10' 断面にあるホテルの建物は痕跡内にあるが、主流はこの建物の上流側の一部を掠めただけで対岸に衝突し、Photo. 10 のようにこのホテルは一部損傷にとどまった。このホテルの基礎の高さと対岸の泥流痕跡高との差は 15 m 程度となっており、弯曲部での流れの挙動が災害に重要な影響を及ぼす場合のあることを示している。

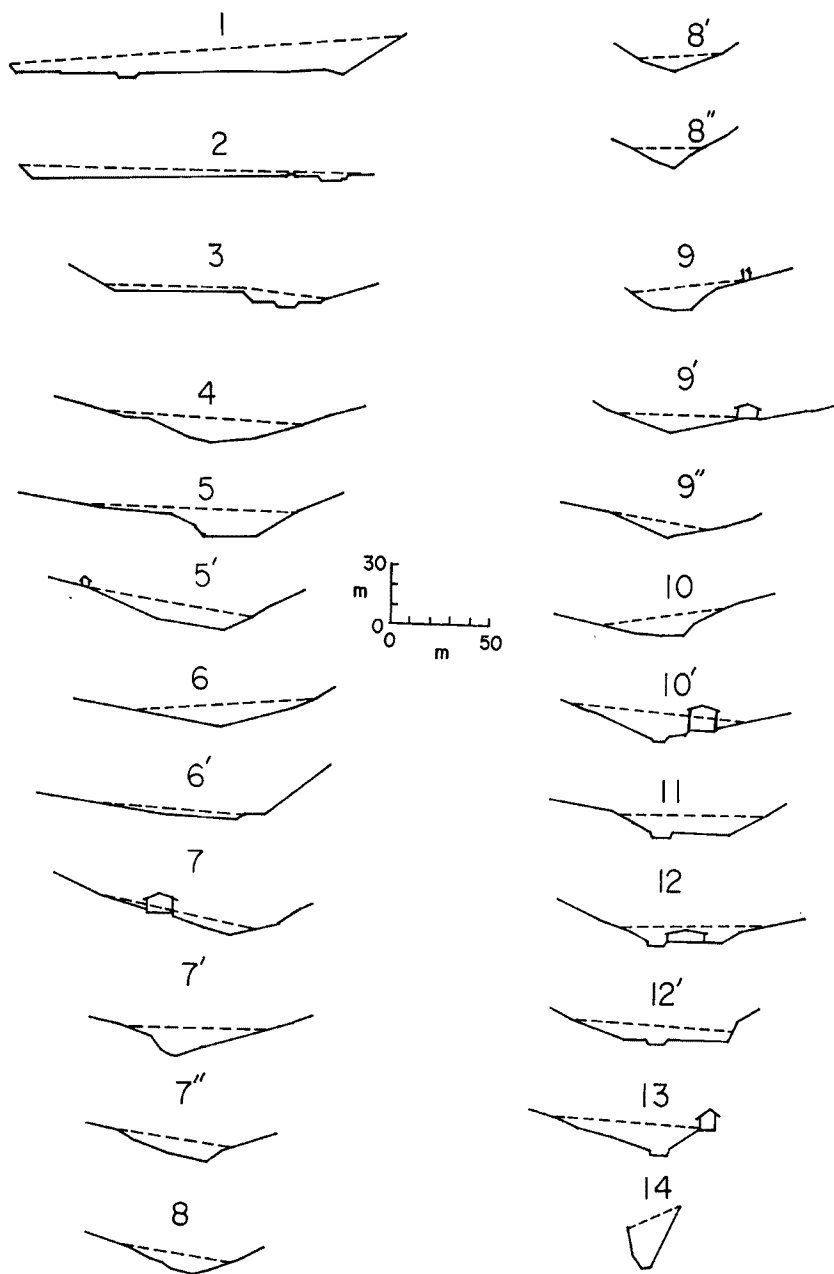
Fig. 15. Channel cross-sections.

Fig. 15 は各断面位置での泥流の流下断面図である。これから流下断面積を求め、その距離的变化を示すと Fig. 16 の下段の図のようになる。変動は激しいが、断面 4 から断面 10 付近まで断面積が流下に従って減少していく傾向がみられ、断面 10 から断面 10' にかけて急に断面積が大きくなり、10' から下流ではほぼ一定の大きい流下断面積が続いている。

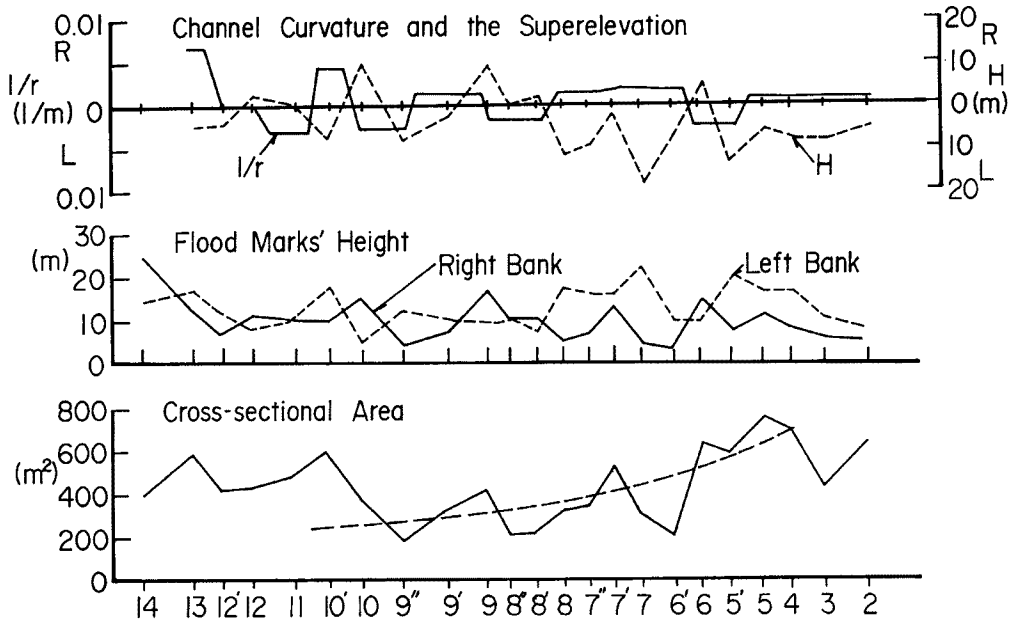
Fig. 16 Changes in the super-elevation, the height and the cross-sectional area of the mud flow along the Stava River.

示すと、Fig. 16 の上段の図のようになる。この図で、 $1/r$  軸の R と L は、それぞれ曲率半径の中心が右岸および左岸にあることを意味しており、H 軸の R と L は、それぞれ水位が右岸の方および左岸の方が高いものを表わしている。 $1/r$  と H はほぼ逆位相になっており、流路の彎曲外岸側の痕跡が高いことがわかる。しかし、 $1/r$  と H の大小とは必ずしも良い相関を示していなく、痕跡差には流速変化も大きく影響していると考えられる。

ここに、 $U$ ：平均流速、 $r$ ：曲率半径、 $g$ ：重力加速度であり、その他の記号は図中に示されている。この式は非回転流れとして求められたものであるが、高濃度の土砂流にも適用性をもっていることがわかっている<sup>10)</sup>。いまの場合、 $b=0$ 、 $m=3$  であって、左右岸痕跡差は  $2E_{max}$  となる。この式と Fig. 16 上段の結果を用いて、各断面区間での流速を求めると、Table 6 のようになる。ただし、区間2～3では長方形断面で近似している。泥流の流下速度は、断面10より上流では 20～30 m/s の大きい値を示し、その下流で 1/2 以下の流速に急激に減少している。

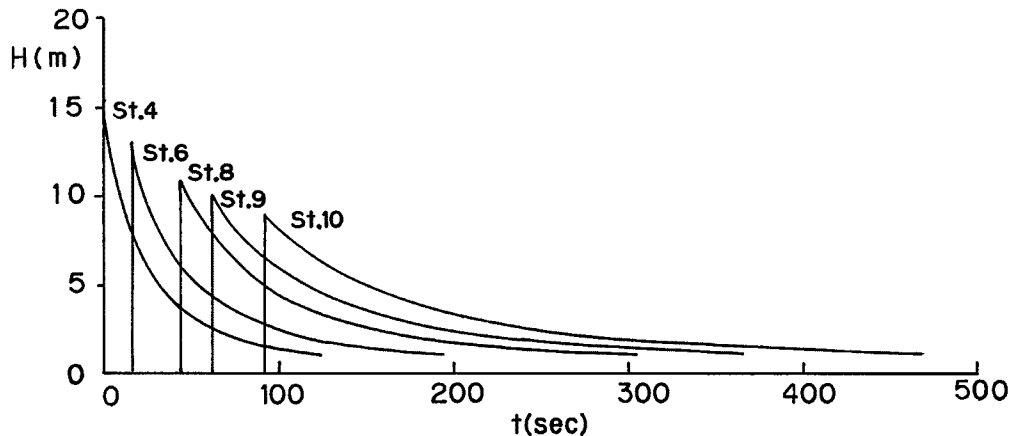
Fig. 19 Flow depth-time relationships at some sections.

Fig. 19 は断面 4～10 の区間の 5 断面における断面中央の流動深の時間的变化を示し、Fig. 20 は流量の時間的变化を示している。これらの図より、流下中の最大流量および最大水深の低減と継続時間の増大が著しいことがわかる。一方、断面 10～13 の区間の平均断面積を Fig. 16 から  $500 \text{ m}^2$  とし、最大流速を  $7 \text{ m/s}$  と仮定すると、最大流量は  $3500 \text{ m}^3/\text{s}$  となり、断面 10 での計算結果 (Fig. 20) よりも少し小さい値になっているが、上記の推算法によって断面 10～10' 付近の流量もほぼ正しく求められているものと判断される。

ら断面10まで、両者の計算値がほぼ一致している。上述の判断から、1)の強振時間帯の生起時刻を段波先端部の断面2からの出発時刻に合致するものとみなすと、2)の強振帯の生起時刻は、断面10'の極端な弯曲部で泥流がホテルの対岸に激突した時刻とほぼ一致しており、泥流の流下速度の推定が妥当であったと考えられる。さらに、3)の継続時間の長い振動は、その生起時刻から Romano 橋を泥流が通過する際に生じたものと解釈できる。段波の先端は、断面1を通過後約225秒で Romano 橋に到達しているが、Fig. 19によれば、断面10の流路工の天端を越える水位の継続時間は約200秒であることがわかり、Romano 橋地点での継続時間もその程度であると考えられる。したがって、泥流段波が Stava 川(断面1)に流入してから、Romano 橋を事実上通過し終えるまでの時間は約425秒と推定され、これは比較的顕著な振動の継続時間410秒とほぼ合致している。

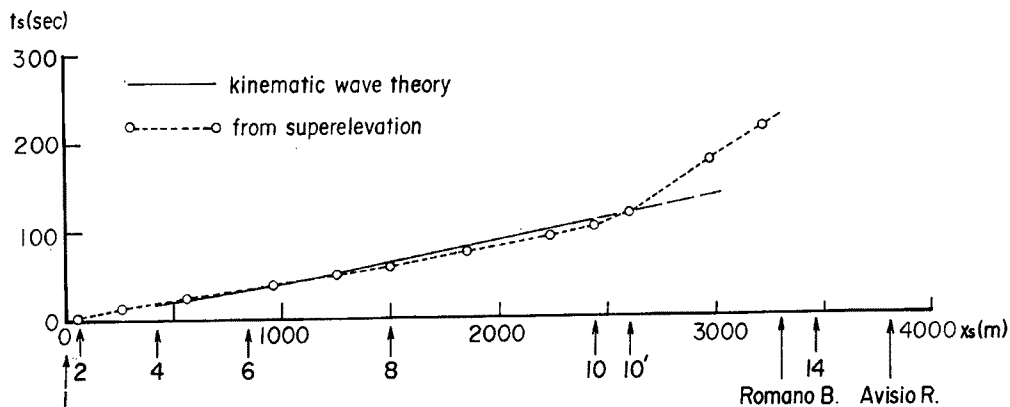
Fig. 22. Advance of the mud flow front along the river.

つぎに、Fig. 21 と前節の泥流段波の推算結果とを比較するために、段波先端部の走時曲線を示すと Fig. 22 のようになる。kinematic wave 法による計算は断面 4 から、彎曲部の水位差による流速の推算は断面 2 から始めているので、断面 4 で両者の生起時刻を合せているが、勾配および断面形状が一樣に近い断面 4 から
