1988年リオ・デ・ジャネイロ州における集中豪雨災害

今 本 博 健

FLOOD DISASTER CAUSED BY THE 1988 HEAVY RAINFALL IN THE STATE OF RIO DE JANEIRO

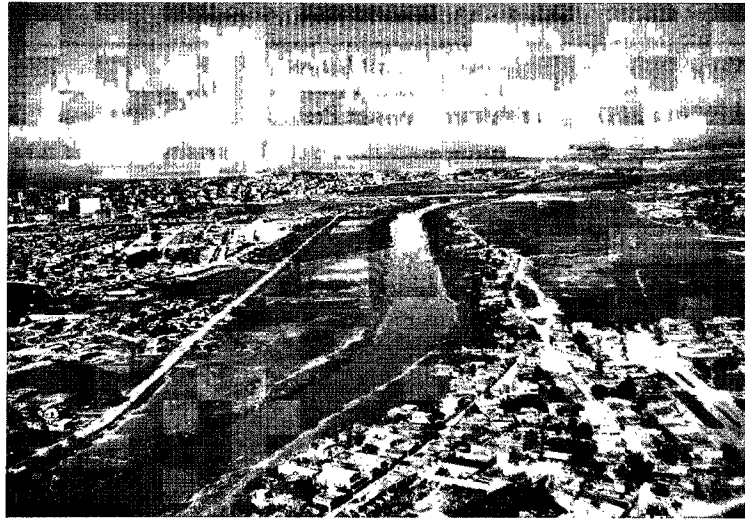
Photo 1 Flat plane of Baixada Fluminense (fluvial low land).

リオ・デ・ジャネイロ市周辺の地形は、Fig. 2 および Photo 1 あるいは Photo 2 にみられるように、ガナバーラ湾北西部のバイシャ・ダ・フルミネンセとよばれる流送土砂で形成された低地を除けば比較的急峻な地形をしており、海岸まで山が迫っているところも多い。

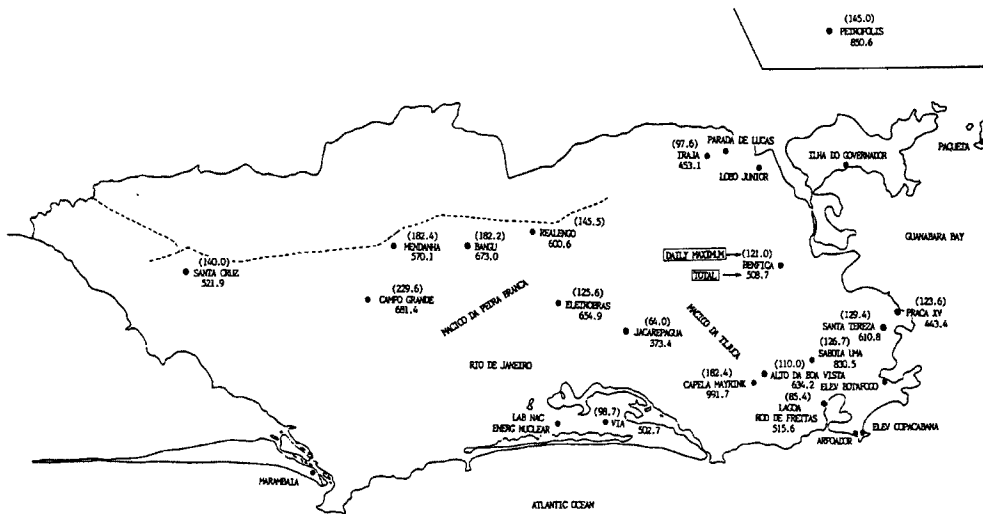
Fig. 3 Locations of pluviometer and total rainfall depth and the maximum daily rainfall depth.

Fig. 3 は、本調査団が入手した雨量資料の観測地点の位置を示したものであって、各観測地点における2月の総降雨量と日最大降雨量も併示されている。また、Fig. 4 は各観測地点における日降雨量の経時変化を示したものであって、リオ・デ・ジャネイロ市周辺では、2月1日から2月22日まで断続的に日雨量100 mm あるいはそれ以上の豪雨があったことがわかる。

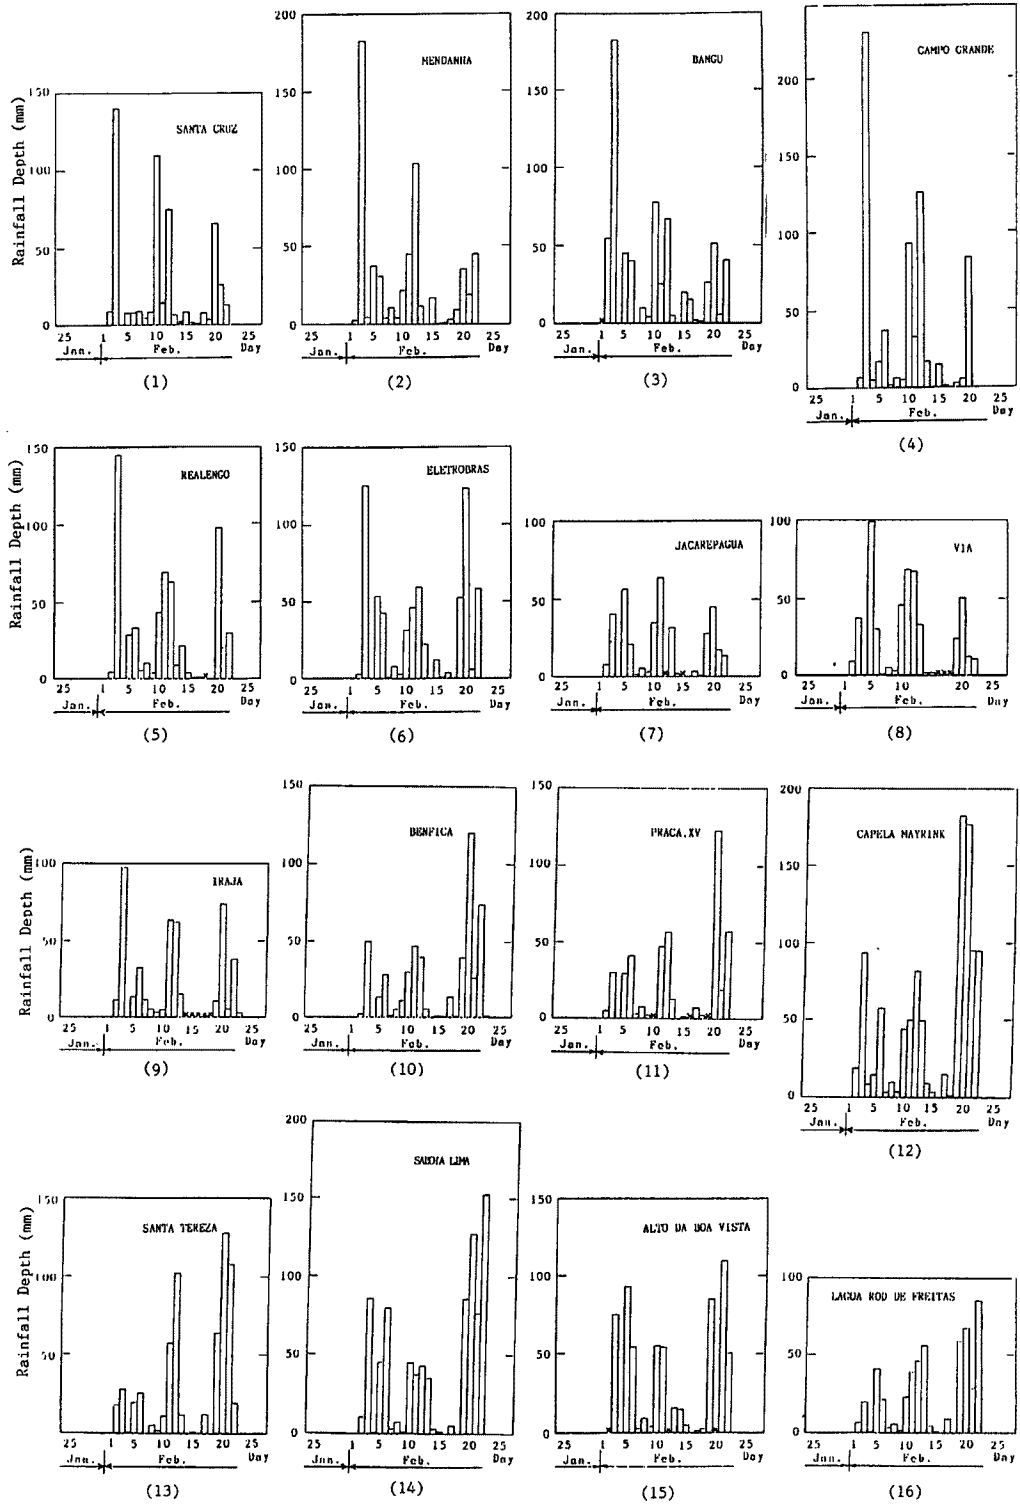
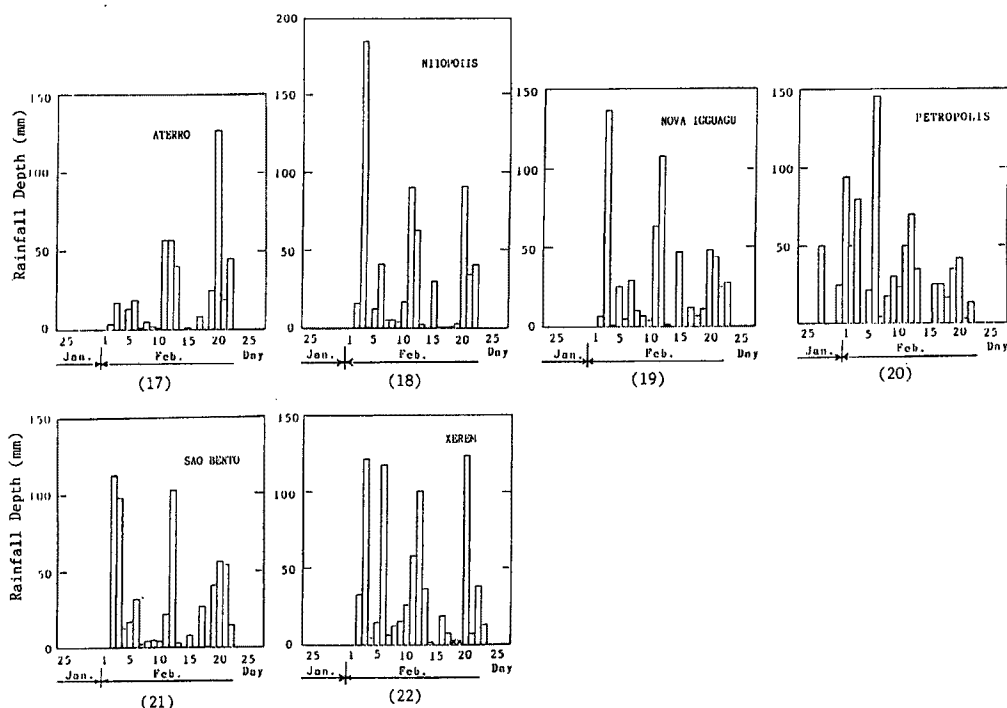
Fig. 4(a) Daily rainfall depth at each station.

Fig. 4 に示されるように、とくにリオ・デ・ジャネイロ市のサボイア・リマ(14)では2月中に3回の連日豪雨があり、19日～22日の4日間の降水量は432 mm に上がっている。このためリオ・デ・ジャネイロ市内の災害の多くはこの4日間に集中している。また、山岳地帯のペトロポリス(20)では1月28日と1月31日から2月3日にかけてかなりの降雨があったが、さらに2日おいた2月6日には1日だけで145 mm という集中豪雨に襲われ、先行降雨で緩んだ地盤は耐えきれず崩壊し、多くの死傷者を生むことになった。なお、カペラ・メイリンク(12)では2月2日から2月22日までの約20日間で991.7 mm もの降雨があり、カンポ・グランデ(4)では2月3日に229.6 mm の日雨量を記録している。ちなみに、この地方の年間降雨量は1,500 mm 程度であり、今回の豪雨がこの地方としては記録的なものであったことがわかる。

リオ・デ・ジャネイロ市内では2月に入ってからしばしば断続的な大雨に見舞われ、その度に市内の各地で浸水騒ぎを起こしていたが、**Fig. 4** に示されたように、2月18日から21日までの連日にわたって、この地域としては異常な時間雨量 50 mm クラスの集中豪雨があり、市内の中心部を流れるマラカナン川が氾濫し、バンデイレ広場付近一帯が 1.5 m も浸水するとともに、サンタ・テレーザやチジュッカなどの各地で土砂が崩壊し、死者86名、家を失った者1万名以上という被害が発生した。またベトロポリス市では1月31日から断続的な集中豪雨があり、2月6日までの雨量は 412 mm (20年確率雨量に相当) に達し、とくに6日の日雨量は 145 mm (10年確率雨量に相当) であった¹⁾。このため、市内を流れるキタンジニア川が氾濫するとともに各地の斜面が“まるで砂糖を溶かすように”崩壊した。

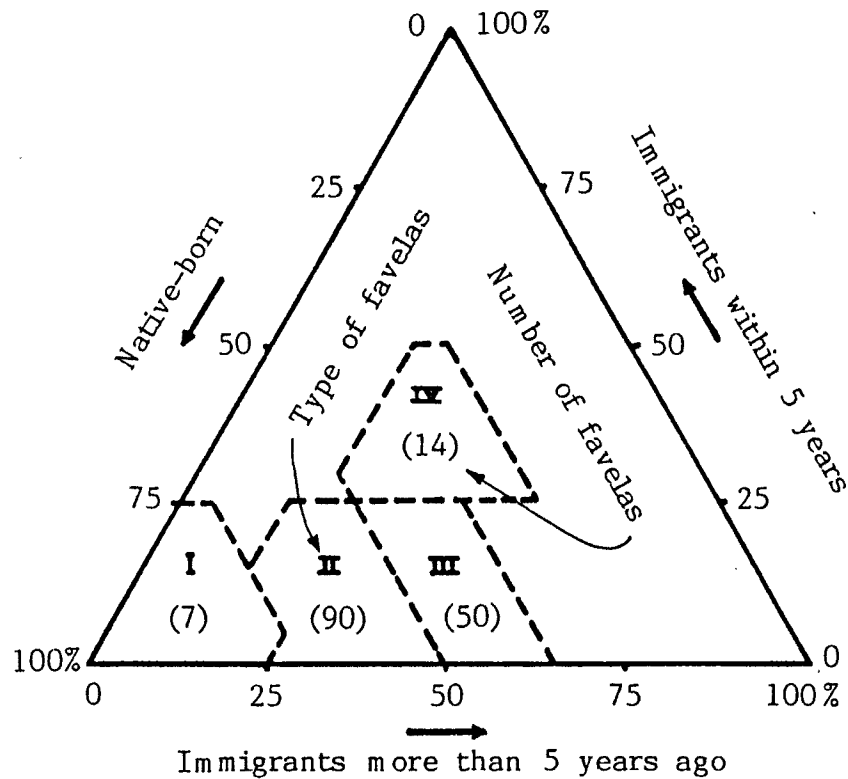
Fig. 5 Types and number of "favelas".

存在していたという。これらのファベイラを居住年数から分類すると Fig. 5 に示す 4 種となる。このうちタイプⅡが最も多く、その数は90に達している。なお、このタイプのファベイラは、総居住人口の50～75%がそこで生まれ、移住後5年以上が25～50%を占め、5年以下が0～25%となっている。

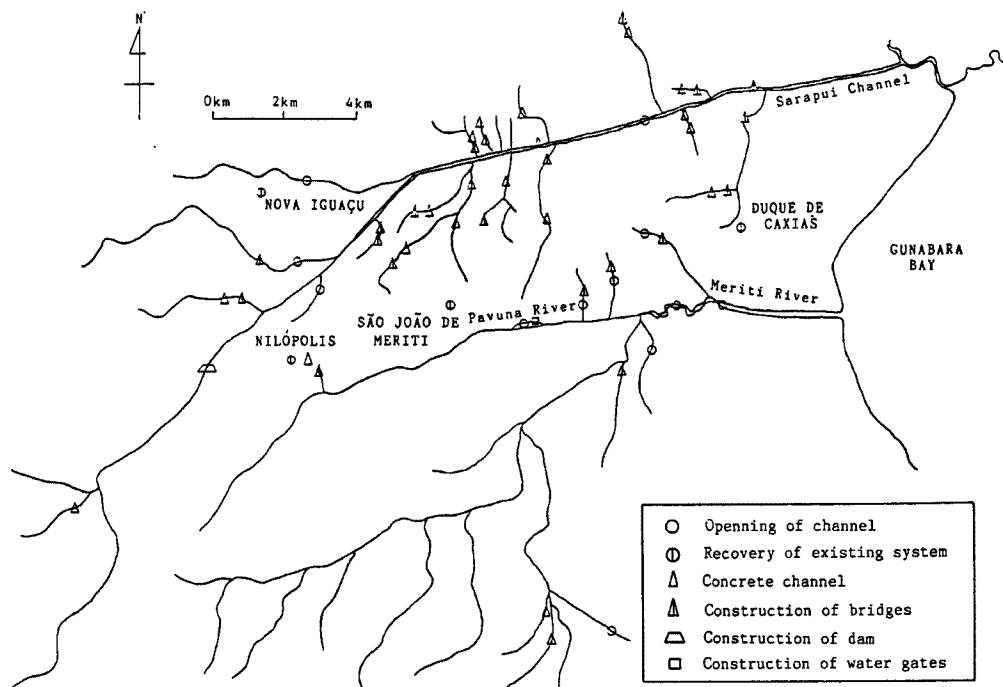
Fig. 6 Flood control projects of Baixada Fluminense (SERLA).

した洪水制御計画を示したものである。この計画では、運河の開削、現施設およびコンクリート水路の復旧、橋梁・ダム・水門の建設などが含まれている。バイシャ・ダ・フルミネンセ低地や、リオ・デ・ジャネイロ市内のマラカナン川周辺の水害を防ぐには総合的な治水対策が不可欠であり、早急な実施が望まれる。

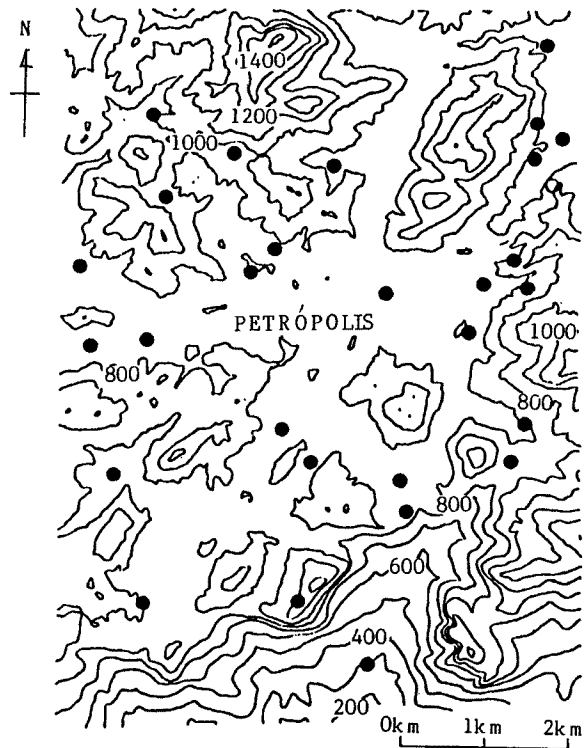
Fig. 7 Locations of slope failures in Petrópolis.

今回の水害ではベトロボリス市およびリオ・デ・ジャネイロ市周辺の山地部で多くの斜面崩壊や土石流が発生したが、両地域における主な土砂崩壊箇所を示すと Fig. 7 および Fig. 8 のようになり、ベトロボリス市では31箇所、リオ市および周辺では50箇所以上で大規模な崩壊が生じたことがわかる。

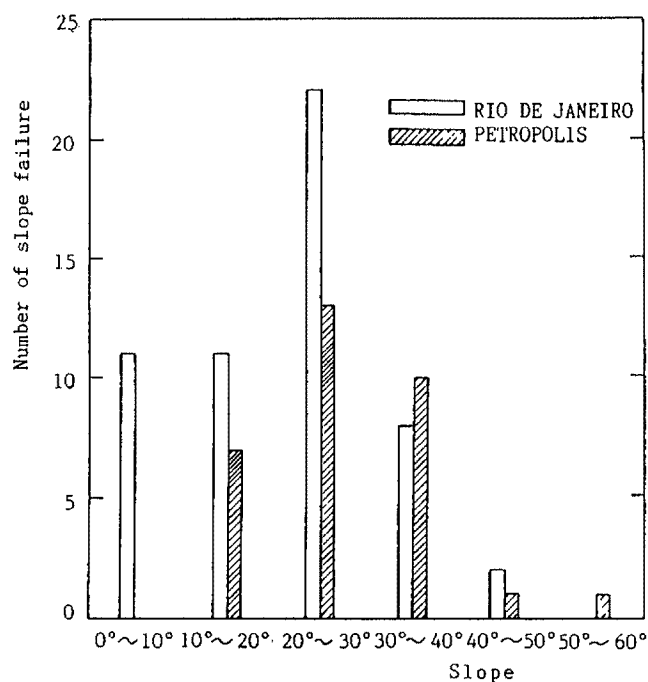
Fig. 9 Numbers of slope failures of every 10 degrees of land slope.

Fig. 9 は、このような斜面崩壊の発生と斜面勾配の関係を示したものである。斜面勾配を1/25,000地図の等高線から推定したため、あまり精度は高くないが、斜面崩壊の発生は斜面勾配が20°~30°の場合が最も多くなっている。なお、リオ・デ・ジャネイロ市では0~20°の緩斜面でもかなりの崩壊が発生しているのに対し、ペトロポリス市では30°以上の急斜面の崩壊も多いことがわかる。

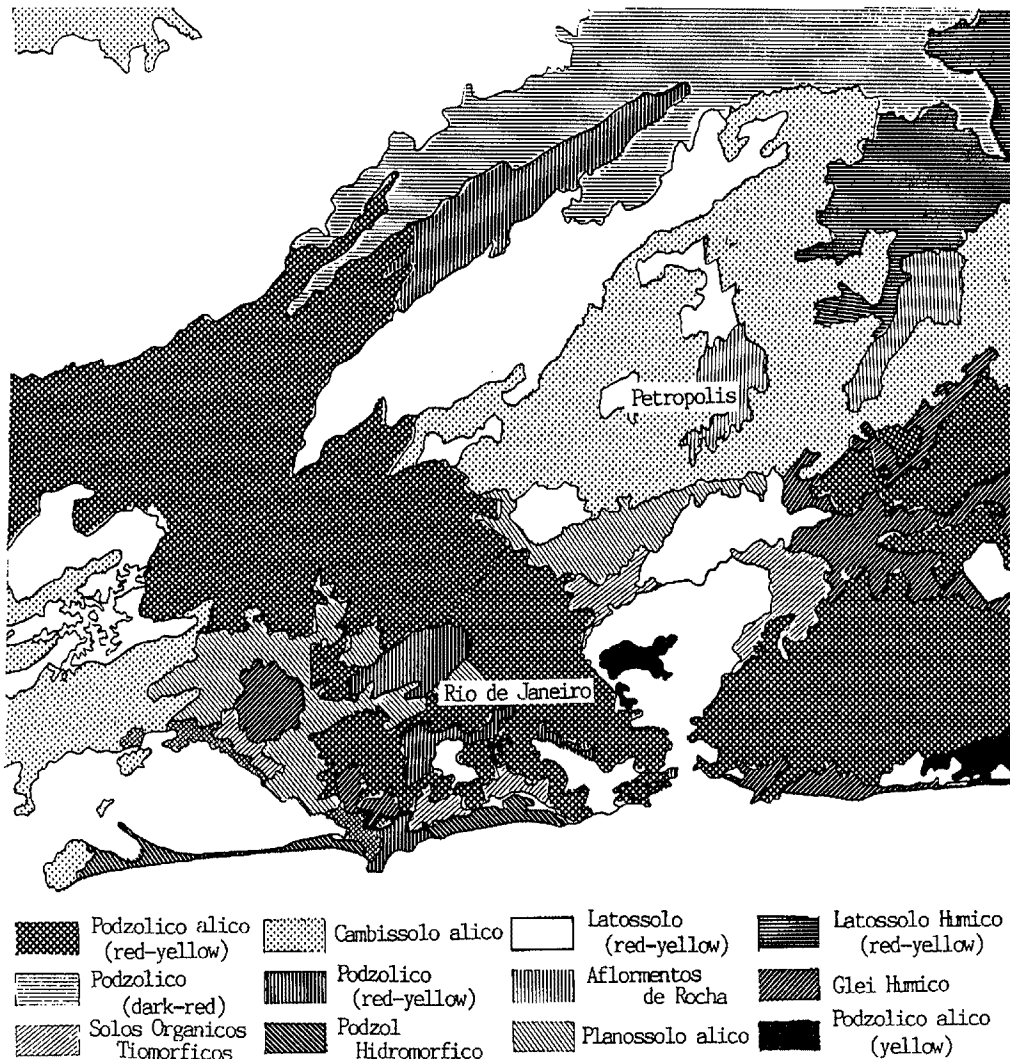
Fig. 11 Geology of ground surface in the State of Rio de Janeiro.

リオ・デ・ジャネイロ州の表層地質分布を **Fig. 11** に示す。リオ・デ・ジャネイロの地質はポルトガル語で Podzolic と呼ばれる粘土と砂から成る赤黄色の土である。ペトロポリスは、やはり粘土と砂を成分とする赤黄色の Latossole あるいは Cabissolo alico で覆われている。これらの土が水分を含んだ場合、粘着性

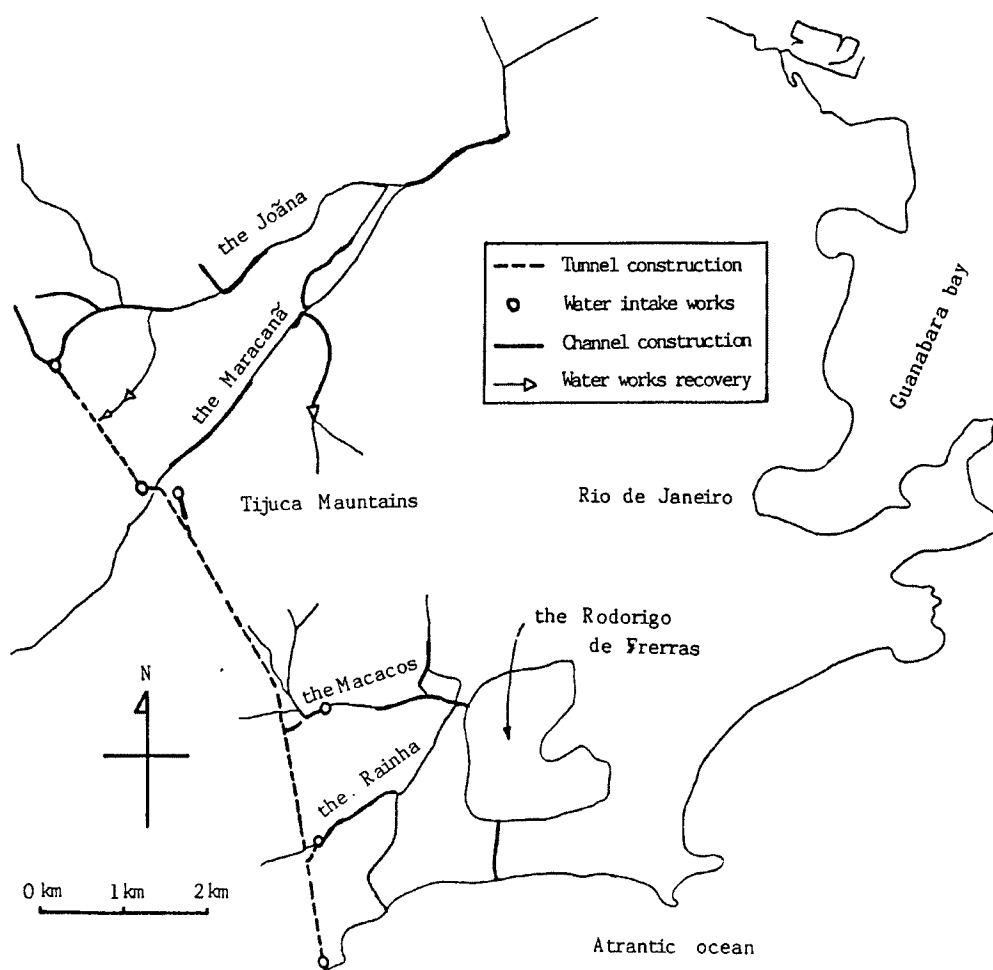
Fig. 13 Flood control project of rivers in Rio de Janeiro by SERLA.

Fig. 2 に示すように、サン・ジョアン・デ・メリチ川とサラプイ川に囲まれた沖積化平地を中心とするバイシャ・ダ・フルミネセ地域はリオ・デ・ジャネイロ市の北方に位置し、ノバ・イグアス、サン・ジョアン・デ・メリチ、ドゥーケ・デ・カシアスといった各市がリオ・デ・ジャネイロ市のベッドタウンとして急激に都市化してきた。Photo 9 にみられるように、低平地部分の河並には小規模ながら連続堤防が建設されており、内水災害が頻発するようになった。このため、リオ・デ・ジャネイロ州政府によって、Fig. 13 に示すようなダムを設置、堤内地排水路の改良など抜本的な河川改修計画が検討されてきたが、現在のところまだ実現されるに至っていない。今回の断続的な集中豪雨でも、この地域の各所で内水氾濫が発生し、河道内に建てられた数多くのバラック住宅が流失するという被害を被った。また、住宅地の浸水が長期にわ

たつたため、伝染病レプトスピローゼが発生し、10名近くが死亡するとともに、多くの住民を恐怖におののかせた。このバイシャ・ダ・フルミネンセ地域は、現在検討されている洪水対策の計画が実施されない限り、わずかな降雨でも内水災害は今後とも生じると考えられる。財政のおよび、技術的検討が、現在の計画について早急に加えられなければならないと考える。

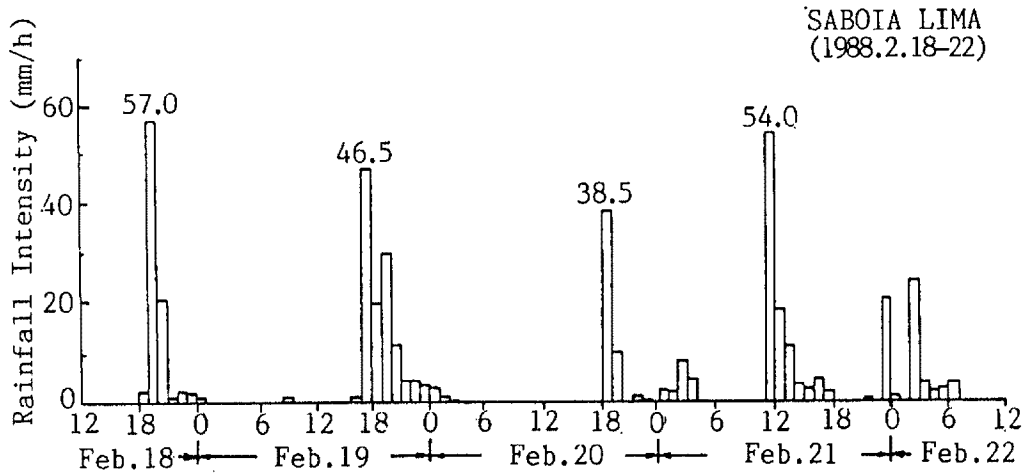
Fig. 14 Hourly rainfall depths at Saboia Lima from February 18 to 22.

Fig. 14 は、マラカナン川流域のサボイア・リマ観測所 (Fig. 3 参照) での雨量自記記録紙より調査団が読取った時間雨量を示したものであって、最大日雨量は 131.0 mm (2月21日)、最大時間雨量は 57.0 mm (2月18日19~20時) となっている。Photo 10 は、マラカナン川での側岸浸食状況を示したものであって、河道内に建てられた違法建築のバラックが洪水によりひとたまりもなく流された。

洪水時の河川流量は全く観測されていなかったので、Fig. 15の地形図およびFig. 14の雨量を用いて、今回の洪水ピーク流量を合理式によって推定した。すなわち、まず最初に河道を標高50 m以上の上流部と50 m以下の下流部にわけ、それぞれでの洪水到達時間を計算すると、上・下流部とも約2時間という結果が得られた。Fig. 14に示されたように、今回の豪雨の最大2時間雨量は78 mmであるから、合理式に用いる雨量強度として39 mm/hrを採用した。つぎに流出係数であるが、これについても不明のため、我国における流出係数を参考にして0.7という値を用いることにした。以上の前提条件のもとで洪水流量を計算すると、ジョアンナ川では $103 \text{ m}^3/\text{s}$ 、マラカナン川では $93 \text{ m}^3/\text{s}$ という結果が得られた。

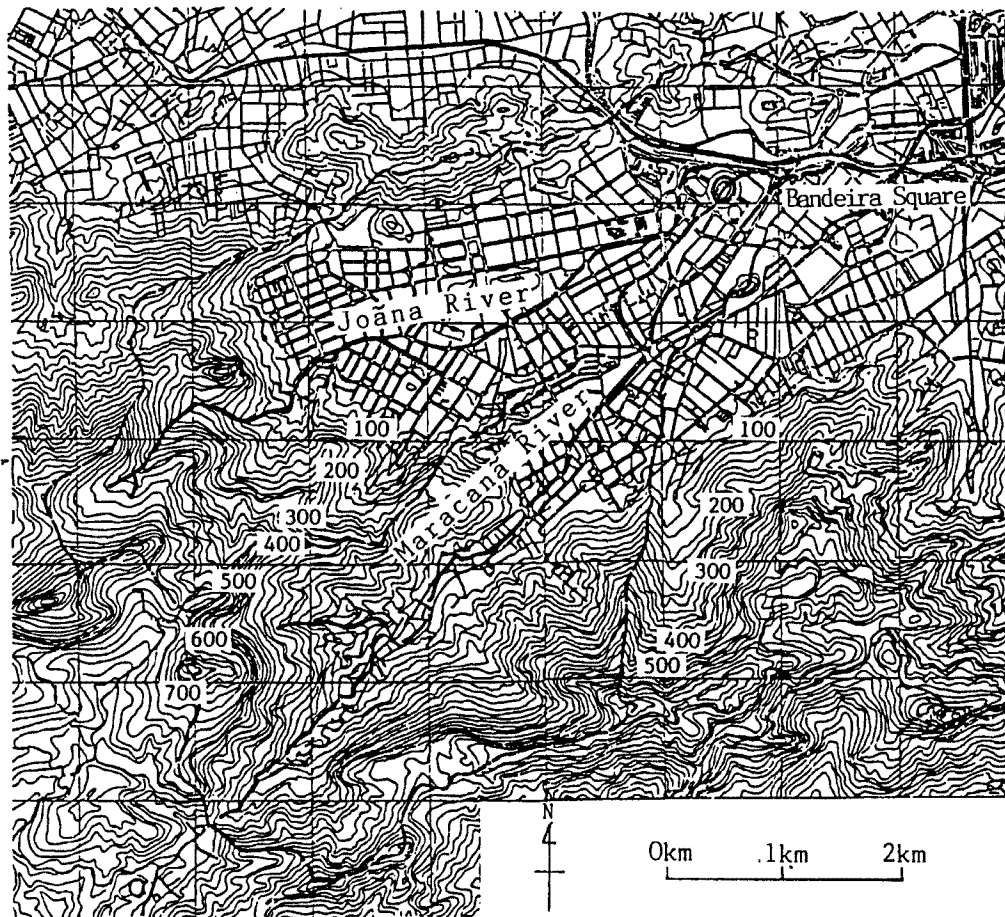
Fig. 15 Topography of the Maracana river and the Joana river basins.

マラカナン川の流域はジョアンナ川流域と接しており、Fig. 15 に示すように、上流部は急な山地で、下流部は比較的緩やかな平地となっている。上・下流部の諸元を Table 6 に示す。マラカナン川とジョアンナ川との合流点付近にあるバンデイラ広場付近での河道は、幅が 5~6 m 程度、深さが 2 m 程度と小さく、

また、両河川の合流する直前の河床勾配を $1/150$ 、川幅を5 m、マンニングの粗度係数を0.03とし、等流状態を仮定して水深を計算すると、マラカナン川では約4.8 m、ジョアンナ川では約5.3 mとなる。現在の川の深さは約2 mであるので、河積が全く不足しており、洪水が氾濫したのも当然であったといえる。

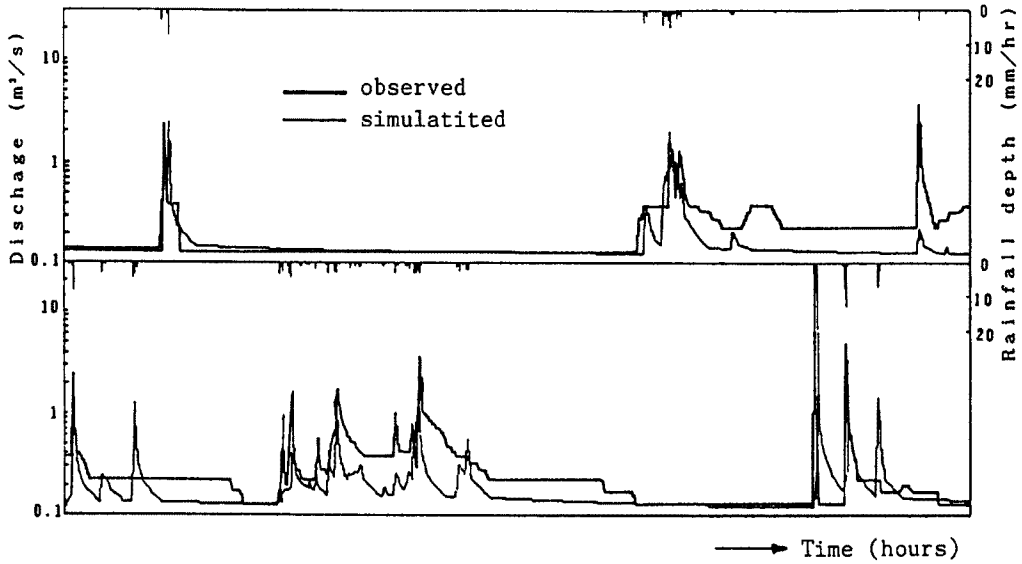
Fig. 18 Observed and calculated discharges by the tank model for February and March 1969.

SERLA では、1969年2月～3月の2か月間にわたり、Fig. 16 に示した地点①(リブレイロ・フランシスコ・アルベス)における河川流量ならびに流域内の2点における時間雨量を観測している。いま、Fig. 17 に示した4層のタンクモデルを用いて、雨量から河川流量を推定し、実測値と比較すると Fig. 18 のようになる。Fig. 18 に見られるように、推定値は実測値と必ずしもよく一致していないが、全体的な特性は再現されていると言える。

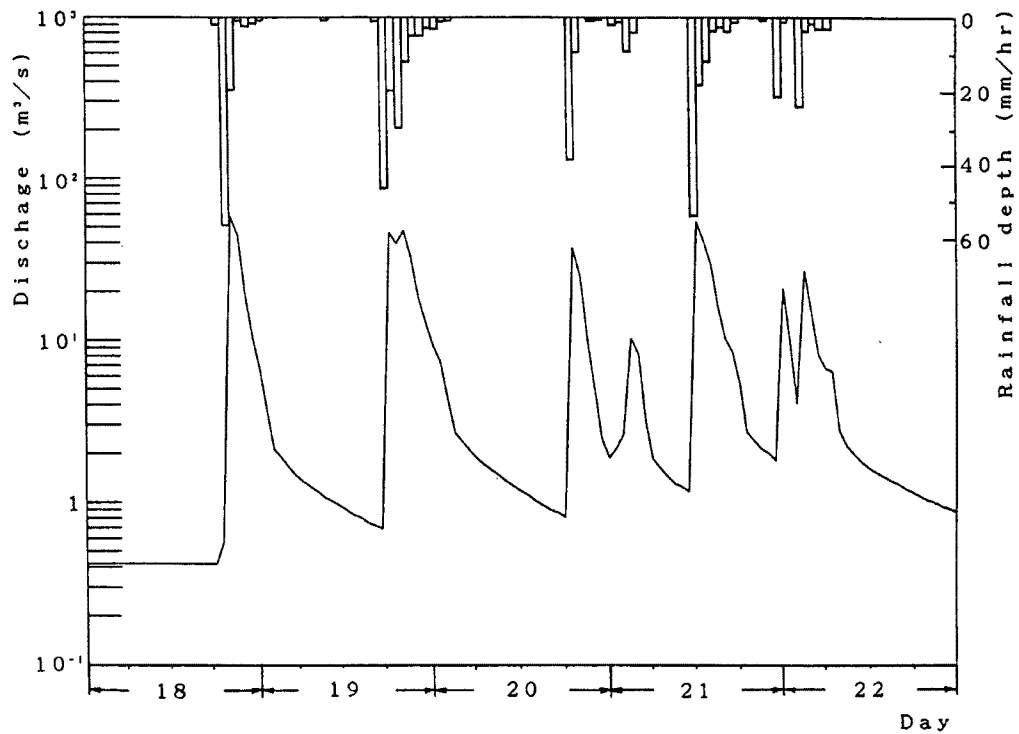
Fig. 19 Discharge variation with time estimated by the established tank model for the rainfall from 18 to 22 February 1988.

次に、本モデルを用いて1988年2月18日～22日の4日間の地点①における流量変化を計算したところ、最大流量は $20 \text{ m}^3/\text{s}$ 、流出率は0.23という結果となったが、これらの値はいずれも既述の合理式によるものと比較するとかなり小さい。このような差異は、1969年の降雨の最大時間雨量が 20 mm/hr と小さかったのに対し、1988年の豪雨は 50 mm/hr を上回っており、モデルの適用範囲を超えたためと考えられる。

0.7となるような補正を行なうと、Fig. 19 に示す結果が得られる。なお、0.7という流出率の値は合理式を用いてピーク流量を推定する際に設定したものである。

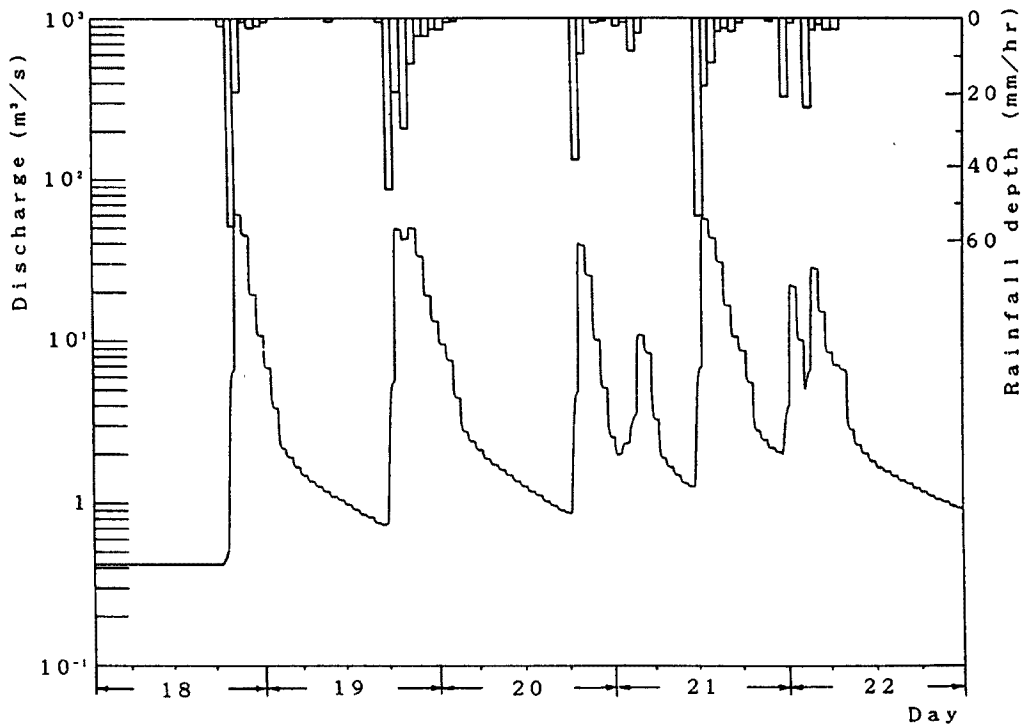
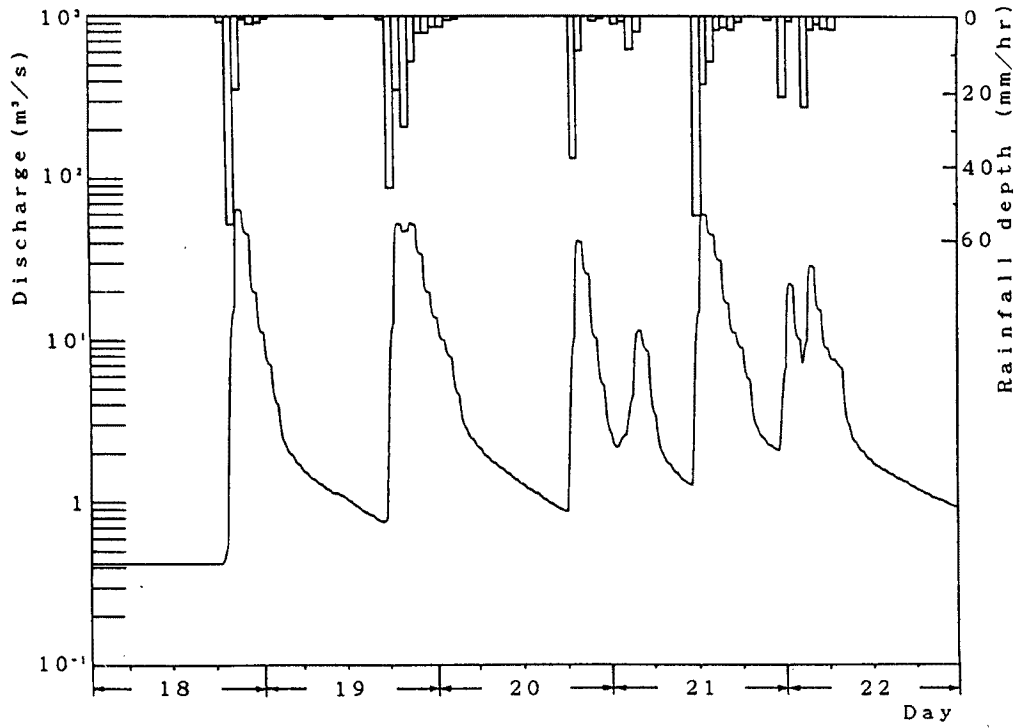
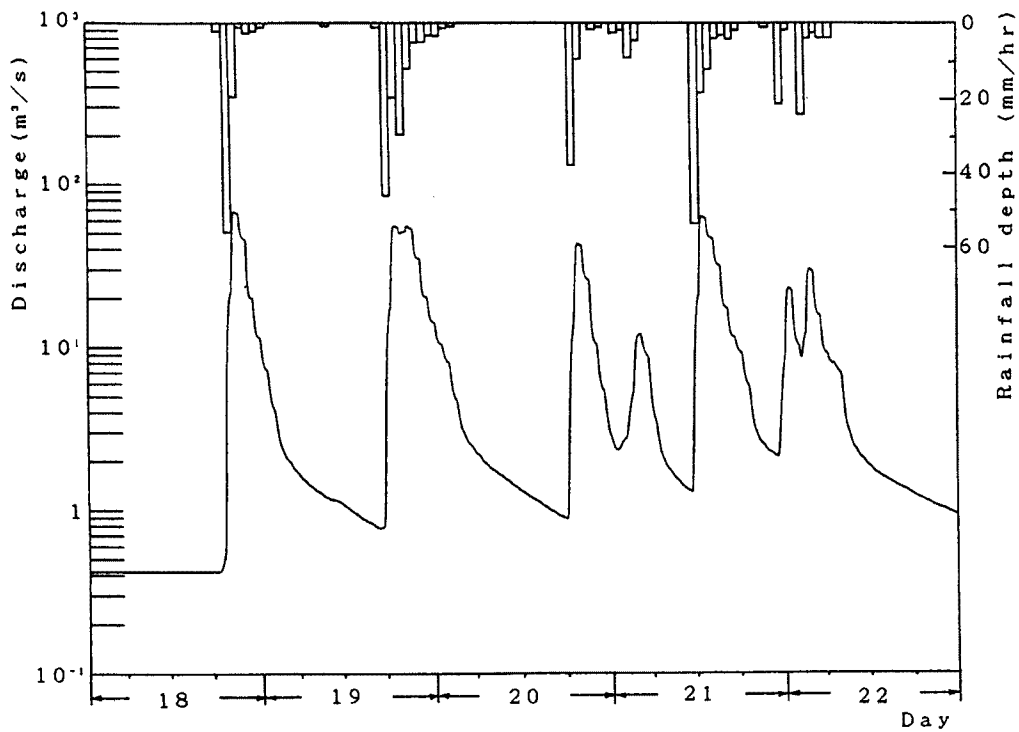
計算を行なうに当たって、上流端 (①地点) からの流入流量はタンクモデルを用いて計算した Fig. 19 の結果を与え、流域は Fig. 21 に示すように3分割した。各分割流域の諸元及び定数 K と p を Table 7 に示す。なお、 n は0.04とした。各分割流域の下流端における流量変化の計算結果を Fig. 22(a), (b), (c)にそれぞれ示す。降雨の変化に対する応答は早く1時間以内となっている。③ブロックの下流端 (バンデイレ・スクエア) における最大流出流量は $68 \text{ m}^3/\text{s}$ であり、合理式を用いて計算された値に比して小さいものとなっている。ここに示した解析結果は、流量観測記録の不足のために正確さを欠いているが、このような手法は流量観測記録が無い場合の流出流量概算には有効なものと考えられる。

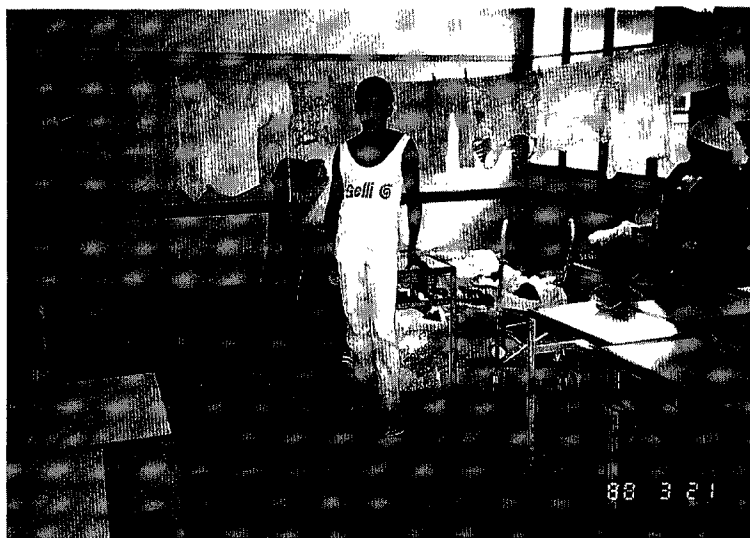
Photo 11 Sufferers in a school in Petropolis.

今回の水害では、多くの住民が学校や教会に避難して共同生活をしている (Photo 11)。これらの人々の大半は家を失ったため避難したのもであって、行政側の避難命令によって事前に避難行動をしたものは殆どなかったといわれる。これは警戒・避難システムがこの国ではいまだ十分確立されていないためでもあるが、危険状態になっても避難しないのは、その地を離れると住む場所がなくなるという貧しい人の不安があることも影響している。
