## 1989年ロマ・プリエタ地震による被害と問題点

亀田 弘 行

本文は、1989年10月17日、米国カリフォルニア州で発生したロマ・プリエタ地震 ( $M_s=7.1$ ) による被害について地震の特徴、被害の様相、そこから汲みとるべき今後の教訓などをとりまとめたものである。

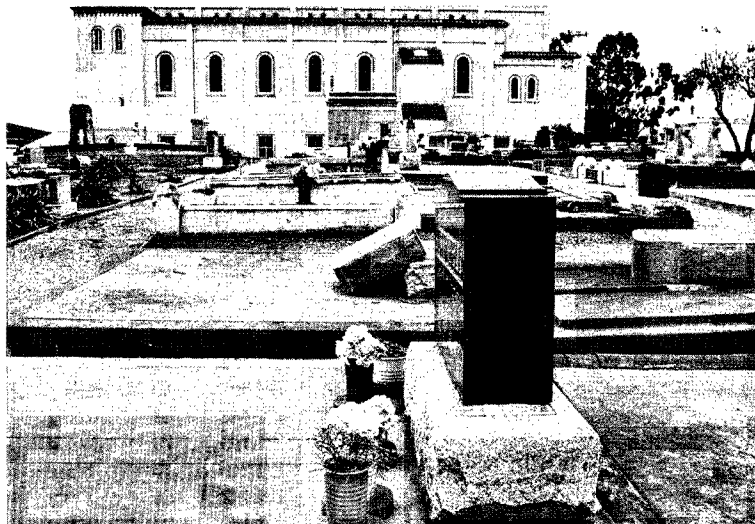
ロマ・プリエタ地震が発生した地域では、USGS (US Geological Survey) と CDMG (California Division of Mines and Geology) によって広範な強震観測が行われている。それらの速報<sup>19),20)</sup>をもとに、観測点の位置と測定最大加速度を整理したのが Table 1 である<sup>2)</sup>。この表では、観測点を北から南に向かって並べてあり、大略サンアンドレアス断層に沿って南下する順序となっている。震源域に近い No. 36~41 では  $0.37 g \sim 0.64 g$  という水平加速度を記録するとともに、鉛直加速度が  $0.31 g \sim 0.66 g$  と大きな値を示していることが注目される。Photo 2 は、地震断層から数 km の Watsonville 郊外にある St. Francis 教会に付属する墓地における墓石の状況を示したもので、転倒したもの以外に大きく水平にずれている墓石があることが鉛直動の大きさを物語ると考えられる。

Photo. 2. Tomb stones dislocated and/or turned-over during the Loma Prieta Earthquake (St. Francis Cemetery near Watsonville; photographed on 11/5/89).

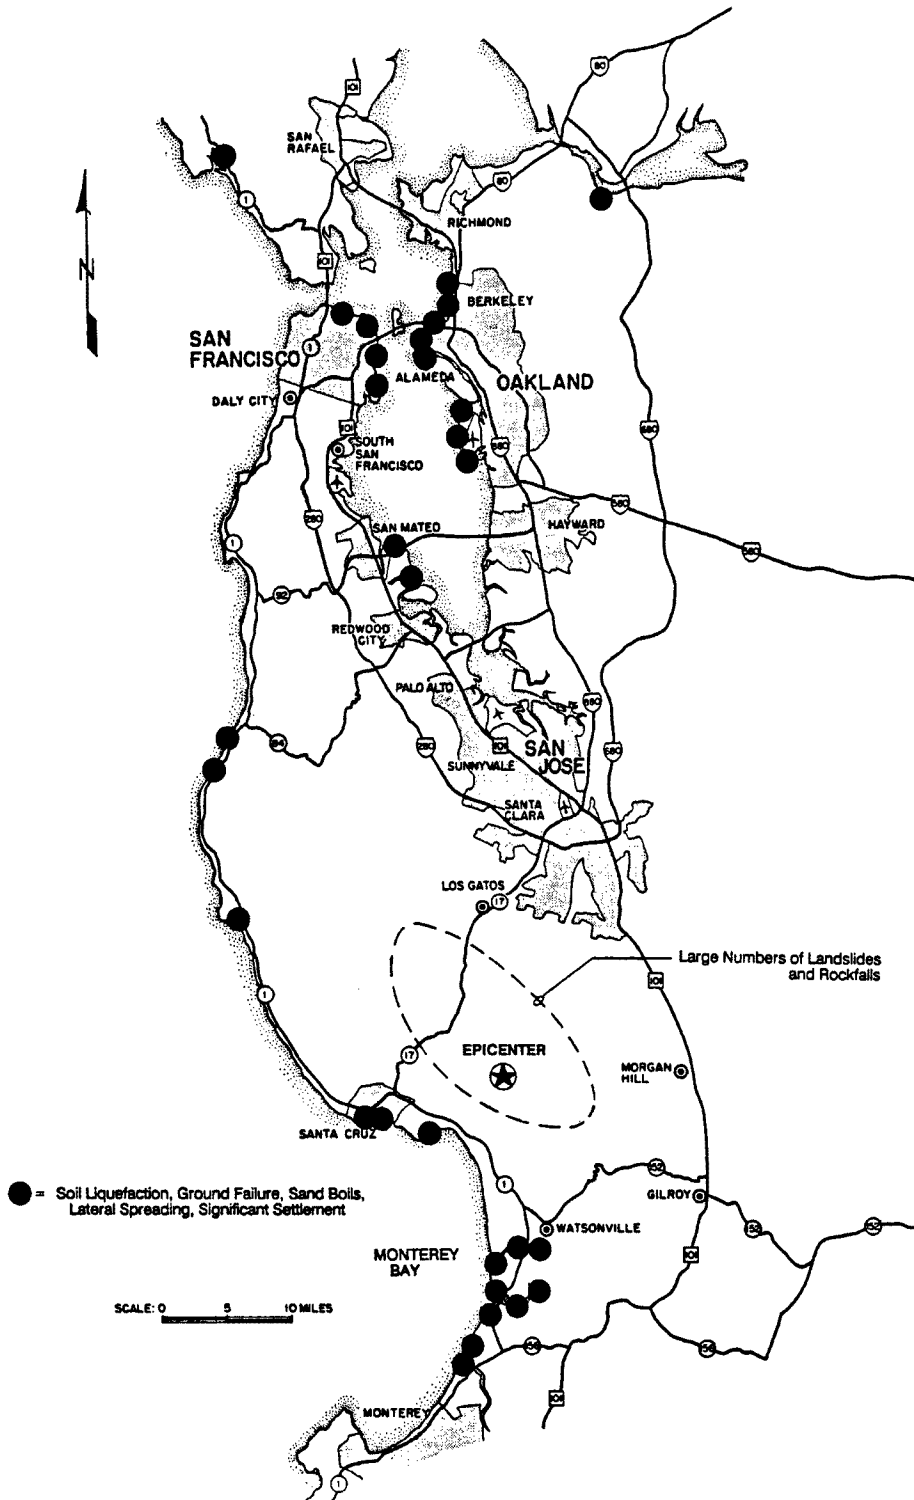
ると、震源域の山岳地帯における広範な斜面崩壊と、ベイ・エリア北部の海岸に沿う軟弱地盤上の埋立地における液状化、側方流動、沈下が顕著であることがわかる。また、Fig. 5 の Santa Cruz や Watsonville 周辺の地盤破壊も、河口付近の軟弱な堆積層上で発生したものである。これらの成因については、文献<sup>21)</sup>で詳述され、さらに有効応力解析による液状化過程の解析結果も示されているので参照されたい。ここでは、その後得られた情報を含め、若干の補足しておく。

Fig. 5. Geotechnical effects of the Loma Prieta Earthquake<sup>3)</sup>.

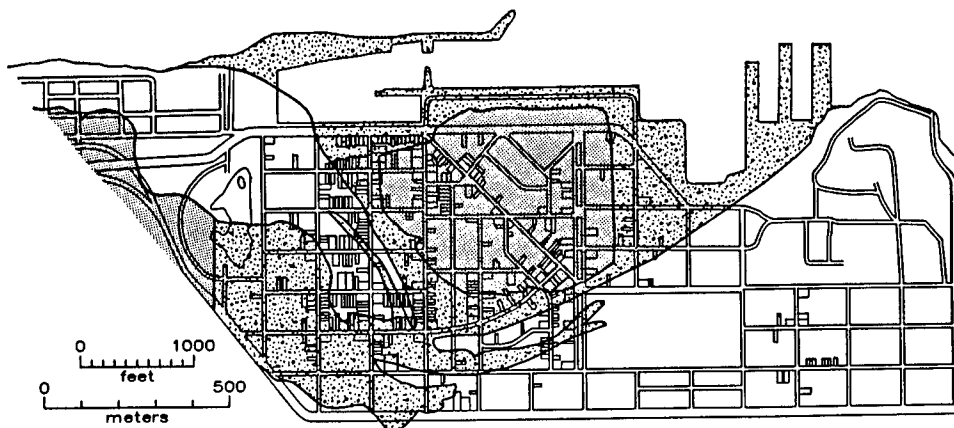
なおマリナ地区の建物被害は、当初は1906年の大地震以後に造成された埋立地に集中し、特に液状化の影響が大きいと受け取られていたが、その後の USGS による調査<sup>26)</sup>によれば、Fig. 6 に示すように、建物被害は他の埋立地や自然地盤の領域に広がっている。これより、液状化の影響はあったであろうが、それより地震動による動的効果の方が大きかったであろうとされている。

Fig. 6. Ground type and red and yellow tagged structures in the Merina District<sup>26)</sup>.

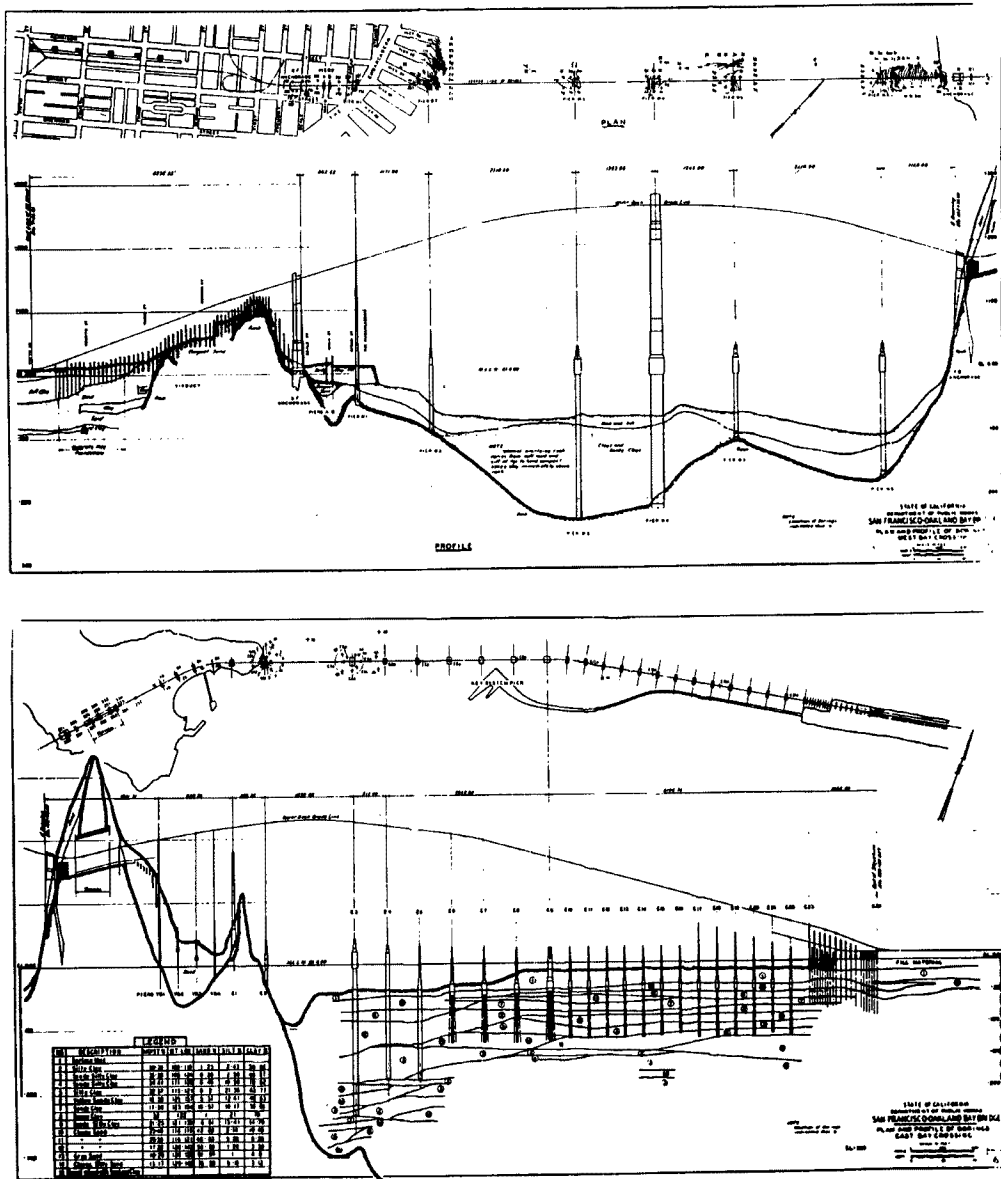
Fig. 7 に、ベイブリッジのルートに沿う地盤構造を示した。同図には、基礎構造とコンクリート製の橋脚・橋台までが示してあり、この上に鋼製のタワー、ベント、および上部構造が架設されている。同図のサンフランシスコ側では吊橋の基礎はすべて岩盤に達しており、深いものは水面下 75 m に及ぶ。これに対し、オークランド側では地盤ははるかに軟弱で、粘土か粘土混りの砂地盤が深く堆積しており、岩盤に支持

Fig. 7. Soil conditions along the Bay Bridge.

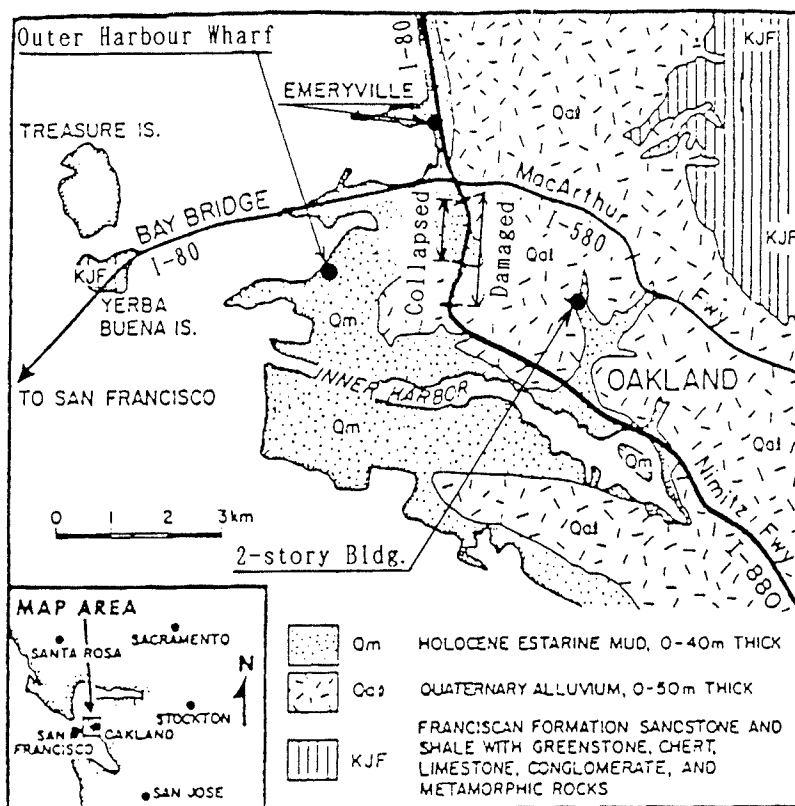
Fig. 12. Locations of the Cypress Street Viaduct (modified by Fujino et al.<sup>27)</sup> from EERI Report<sup>4)</sup>).

この構造は、Fig. 12 の “Damaged” と記された約 2 km の区間に建設されているが、そのうち特に同図で “Collapsed” と記された 1 km 余の区間では、Photo 21~23 のように、大部分の上層桁が落下し、ここで39名のドライバーの命が失われるという大惨事となった。その破壊モードは、type I では Photo 21 のよ

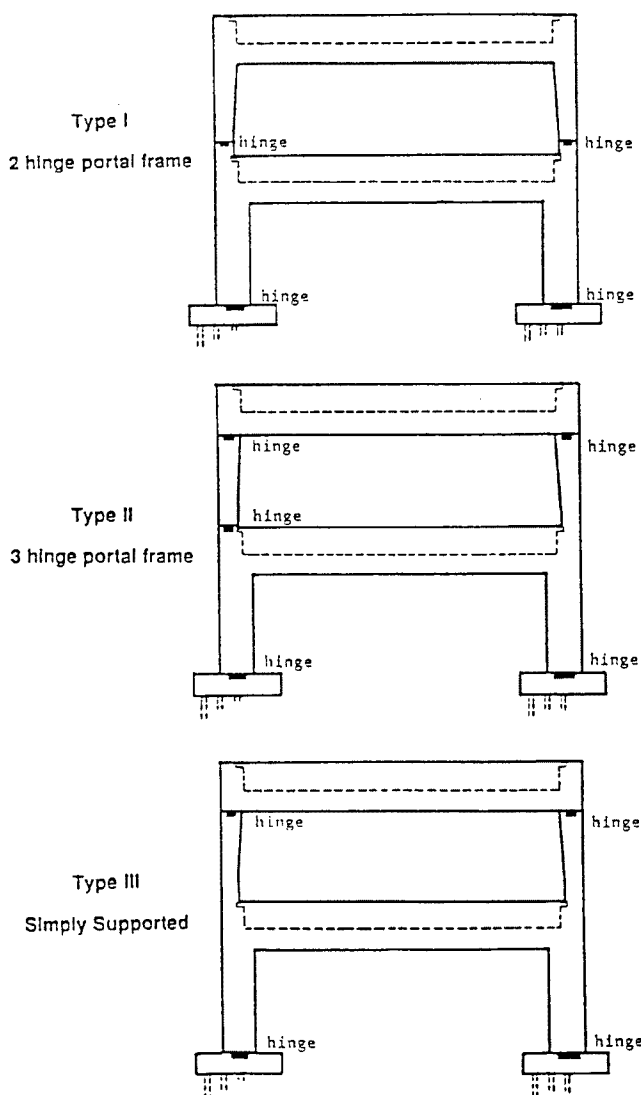
ベイブリッジの東端からオークランド市中心部へ向かって南下する州際高速道路 (Interstate Highway) I 880 号が Cypress 通りと並行する区間 (Fig. 12) はダブルデッキ構造となっており、主たる構造は Fig. 13 のような 3 種類のタイプからなる<sup>30)</sup>。この構造は1953の AASHTO の設計基準で設計され、1955年から1957年にかけて建設された。当時の技術水準から、不静定次数を低くするために上層柱の基部をヒンジにしたり (type I)、さらに上部デッキを橋軸直角方向にポストテンションの PC 構造としたため、クリープの影響を避けるために柱頭部をヒンジにしたり (type III)、静定構造とするため一方の柱は上下をヒンジにする (type II) など、現代から見るとかなり特殊な構造となっている。設計震度は 0.06 で、サンフェルナンド地震 (1971) 以後大幅に引上げられる以前の基準である。

Fig. 13. Typical structural types of the Cypress Street Viaduct<sup>30)</sup>.

破壊の原因は、①**Fig. 12** の“Collapsed” 区間がベイ・マッドの軟弱層上を通過する場所と一致していることから、この区間で特に地震動が大きかったと考えられること、および②**Fig. 14** に示した配筋図からわかるように、ヒンジ部のコンクリートのせん断補強が不十分で斜めひびわれが容易に発生し、③また上層隅角部での主鉄筋の定着不足と不十分なせん断補強のため、曲げモーメントの伝達が十分に行われなかったためとされる<sup>3)</sup>。

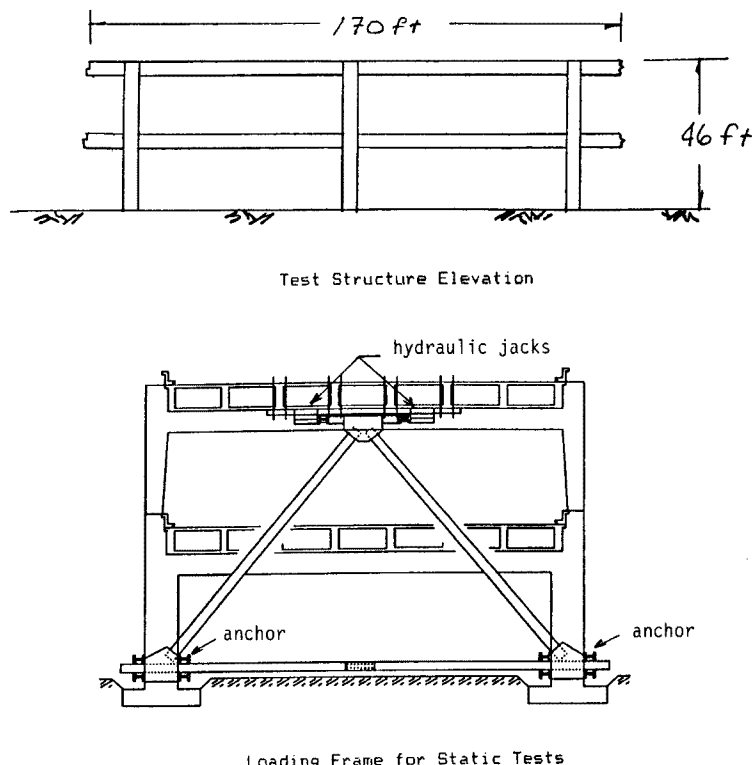
Fig. 15. Testing of the Cypress Street Viaduct<sup>31)</sup>.

力試験が行われた<sup>31)</sup>。静的試験では、Fig. 15 のような載荷装置が用いられた。

静的試験により、ヒンジ部に斜めひびわれが発生した時点での荷重から、地震動は 0.3 g が必要と算出されており<sup>31)</sup> 軟弱地盤による地震動の増幅と構造特性が重なって、この区間のみで破局的な被害となったことが説明される。
