## 1990年フィリピン地震の地盤震動強度と構造物の被害

佐藤 忠信・東原 紘道・小長井一男

## STRUCTURAL DAMAGE AND INTENSITY OF GROUND SHAKING DURING THE 1990 PHILIPPIN EARTHQUAKE

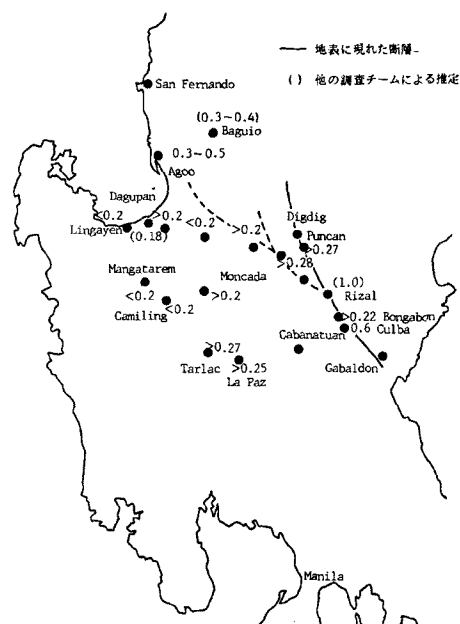
Fig. 8 Estimated seismic intensities in the survey area.

度のしきい値は 0.2~0.3 G, 15~20 kine となるものと推定される。Table 2 および Fig. 8 はこれらの調査結果をまとめたものである。しかしながら現実の構造およびこれを支持する床は必ずしも剛でなく、また地上にあるとは限らない。このためこれらの加速度、速度の値より低い地震動でロッキング、転倒が起こることも十分考えられ、これらの値はあくまで目安にすぎない。表に記載された方角はこれらの物体の転倒の方角を示している。この中には教会の天井に吊られているシャンデリア (Photo 1) の振れの見撃証言から判断したものも含まれている。

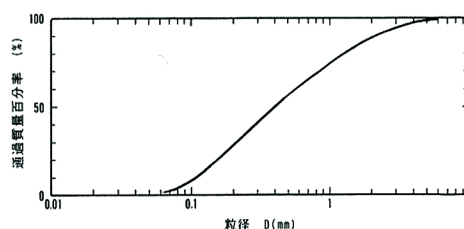
Fig. 10 Grain size distribution curves for sand samples collected in the vicinity of Rizal.

は軽度の被害さえ認められなかった。しかしながらこれをもって地震加速度そのものが小さかったとは断じきれない。St. Monica 橋の近辺では飛び石現象があったと報告されており、水平のみならず上下方向の瞬間的な加速度もかなり大きかったものと思われる。Rizal から San Jose に向かう道路沿いに液状化の跡が認められるが、これは道路が沖積平野の側におよそ 1~2 km 入ったところで現れている (Photo 2)。道路から 3~5 m 離れたあたりは粒径 0.3~1 mm 程度の砂 (Fig. 10 参照) が堆積しているが、もう少し道路

に近い場所では路床にあったと思われる数 mm にもなる粒子を含む砂れきが堆積している。これは液状化した細砂に洗い出された可能性もある。Rizal の郊外の沖積段丘の麓での断層のずれ (Photo 3) は N40W の方向に 1.65 m で上下のずれはほとんどない。このあたりでの断層の水平ずれ量がもっとも小さく、これから Digdig 断層にそって北上するにつれて水平のずれ量は増加する。中田らによれば Rizal から Gabaldon 断層を南下すると水平ずれ量は再び大きくなるが場所による変動が大きい。

Rizal からこの橋を通り San Jose へ向かう道路では数箇所舗装のひび割れが認められた。水田が多いが必ずしも完全な平坦地ではなく所々に小河川の扇状地が見える。ここは道路が先ほどの段丘の麓から沖積平野の中に向かって 1~2 km 離れたところである。道路の両側の水田に噴砂の跡が認められた。採取した砂の粒度分布は Fig. 10 に示されている。

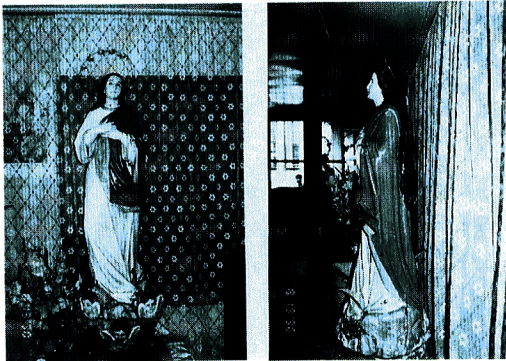
Photo 6 A holy statue in the Immaculate Conception church.

断層から離れた平野部での地震動はおもに教会内部の彫像、塑像などの転倒をもとに評価した (Photo 6)。しかしながら多くの聖像の寸法比はほぼ共通しており、これ以上の細かい評価は下しにくい。中央平野部は震源からの距離に加えて表層の沖積層の厚さの影響も強く受けると考えられるので大まかな地域に分けてその特徴を述べる。

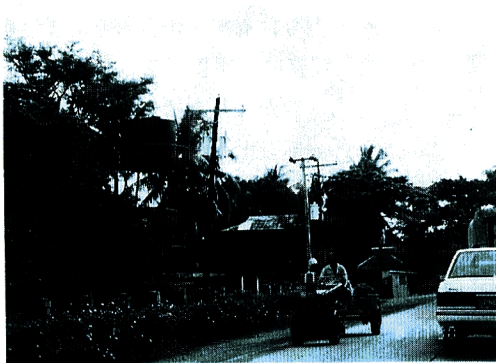
Photo 7 A water supply tower in the vicinity of Gapan.

断層に近い Cabanatuan 地域ではクリスチャンカレッジ, Central Luzon University の図書館などの建造物が破壊されたほかは、めだった被害が報告されていない。中央平野部にはコンクリート製、鉄骨構造の大小さまざまな給水塔が建っているが、Cabanatuan から南側の Gapan にかけての国道5号線の沿線ではこれらの被害を見かけなかった (Photo 7)。Cabanatuan の北にある San Geronimo カトリック教会 (Photo 8) では、聖像がやや傾いたペデスタルから N24E の方角に転落し、冷蔵庫の扉が開いて中の食料品が飛び出したものの顕著な被害はなかった。このあたりは中央平野の東の端にありなだらかな丘陵地に接近したところであり、表層の厚さは薄く、かつその変化は小さいものと思われる。

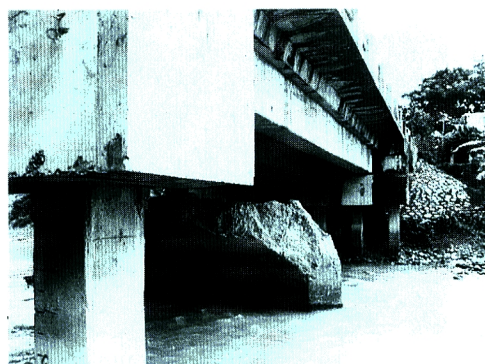
Photo 20 A bridge (non-damaged) in the suburbs of Rizal.

Riza-San Jose 間の道路のうち Rizal 寄りの部分は、断層線とほぼ平行に走り断層線から高々数 km の位置にある。ここでは地盤の沈下によると見られる路面の亀裂がかなり発生している。両側は水田であるが、一部に噴砂の痕跡が見られる。地震時には土砂は相当の液状化現象をしたものと考えられる。Rizal は USGS が発表した震源位置から北西約 10 km のところにある。この町でも断層直上の家屋、構造物を除いて顕著な被害がない。このことは今回の地震断層に沿って共通して見られる特徴である。Rizal の北はずれの沖積段丘に沿って灌がい用の水路がある（Fig. 9）。この水路はこの沖積段丘を約 500 m 切り通し、これによって出た土砂を段丘沿いの平地側の盛り上げ構築したものであり、ここに架かる St. Monica（サンタモニカ）橋とその取付道路が大きな被害を受けた（Photo 17-19）。阿部、中田らによるとこの箇所は断層の直上に当たっており、このことが被害の直接の原因であるとしているが、用水路の中央平野に面した側の盛土部が沈下あるいは滑り、このため越流が起こったことがさらに被害を大きくしたものと推定される。取付道路はやはり AASHTO に基づく片側 1 車線のコンクリート舗装で橋台部から約 12 m も平野側に流されていた。この橋のさらに北の段丘の山腹で 1.65 m の N40W 方向の左横ずれ断層を確認している（Photo 3）。上下のずれはほとんどなく、30~40 cm 開いた形跡があり水が貯まっていた。かんがい用水の切り通し付近の段丘上で飛び石現象の形跡があったとの報告があり断層近くで強い地震動があったことを窺わせる反面、この橋から Rizal 側に 800 m 戻ったところのかん

がい用水路のコンクリート橋にはまったく被害が認められなかった (Photo 20)。
