## ハイランドタワーズビル倒壊事故に関する資料と所感

野 中 泰二郎

## DATA AND COMMENTS ON BUILDING COLLAPSE AT HIGHLAND TOWERS

By *Taijiro* NONAKA

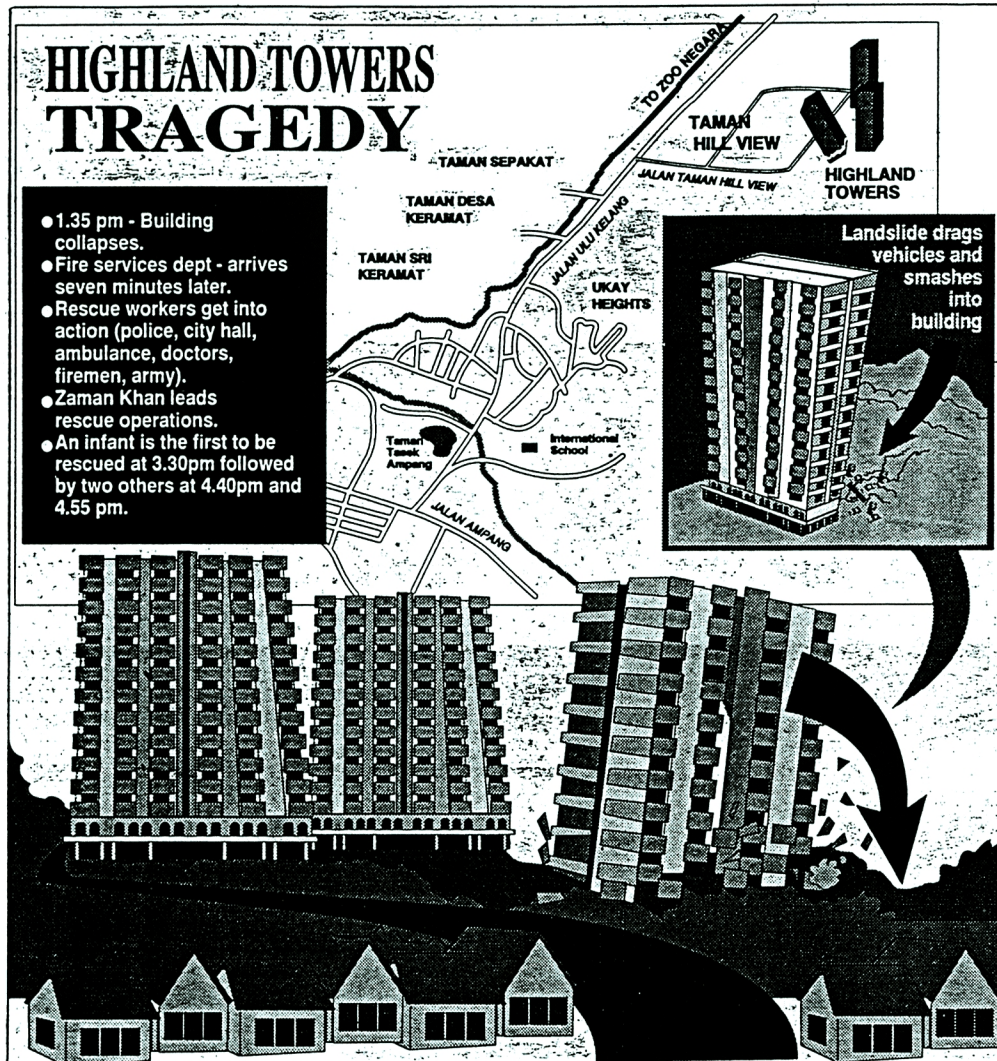
Fig. 2 Sketch of "Highland Towers Tragedy".  
(The Star, Dec. 12, 1993)

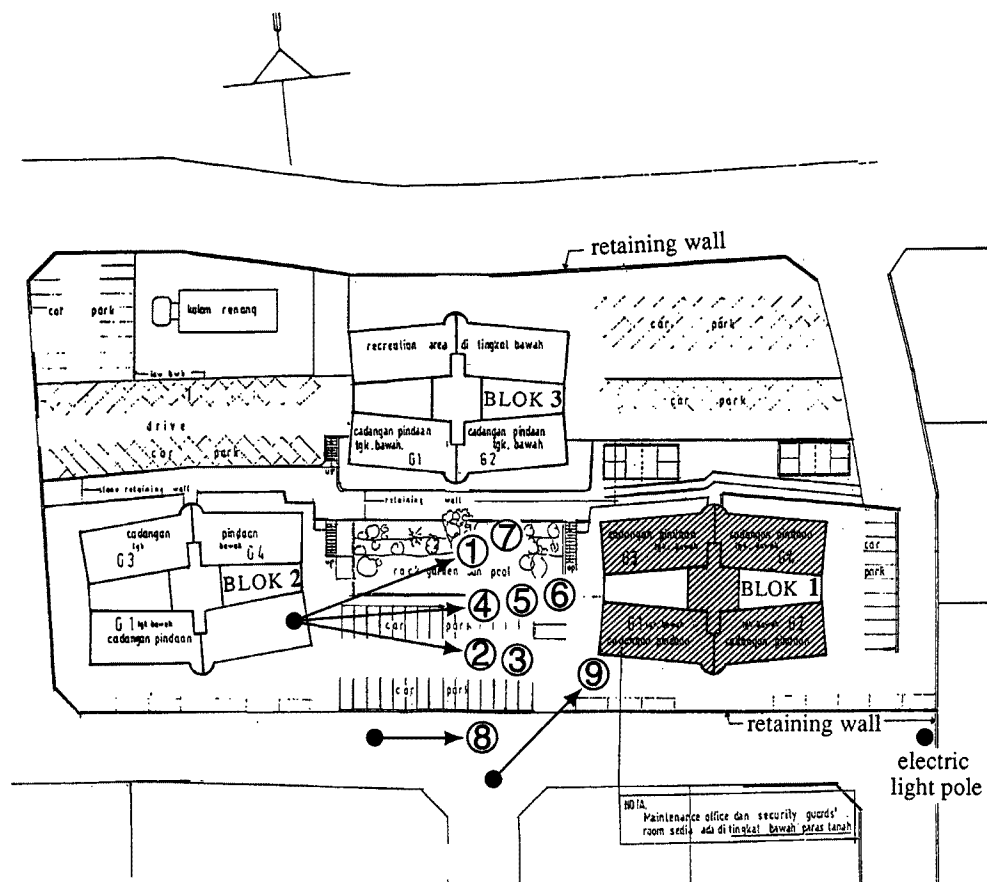
**Photos 1~8** は地すべりに気付いた付近の住人(B. Mitchell氏)が撮った倒壊の過程を示す写真である。Highland Towers の位置関係を示す **Fig. 6** に撮影の場所と方向を想定、記入した。**Photos 1~7** はブロック2の中央階付近から、また **Photo 8** は下側駐車場の路面から、それぞれ矢印の方向に撮影したものと想像される。倒壊したブロック1(以下、当棟と呼ぶ)の上方および右方が高くなった斜面で石積みの擁壁が施されている。上方の斜面が下側に向かって移動したもので、斜面の下に屋根つき駐車場、更にその下、当棟との間にバドミントンコートが設けられていた。

Fig. 6 Plan of Highland Towers complex.

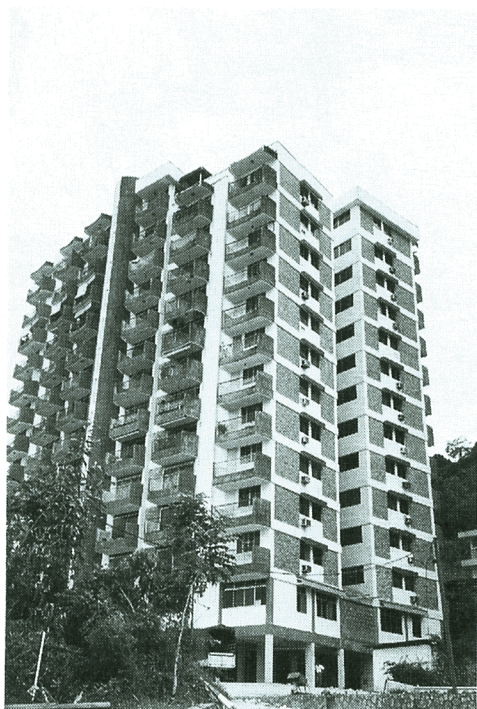
Photos 9~11 は16日後に筆者が撮ったものである。そのうち、Photo 9 は当棟撤去後の被災地で、地すべりの生じた斜面と崩れた擁壁がビニール覆いの後方に見える。Photo 10, Photo 11 はそれぞれブロック2およびブロック3で中央が階段、最下階が壁の少ない駐車場になっている。

Photo 10 Block 2 condominium.

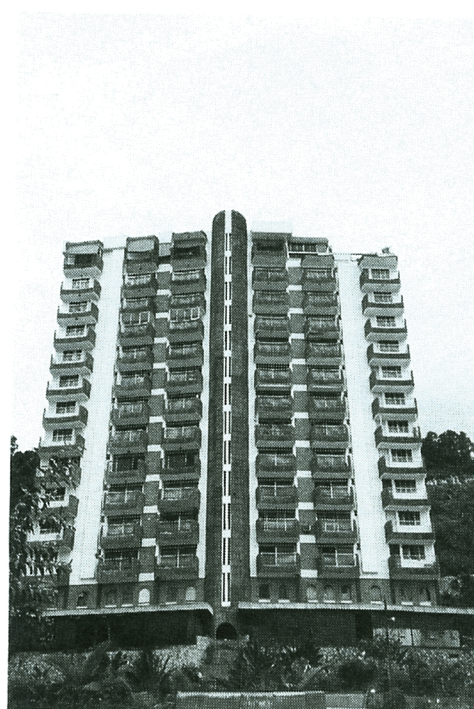
Photo 11 Block 3 condominium.
