兵庫県南部地震による建物被害

鈴木 祥之

**DAMAGE TO ARCHITECTURAL STRUCTURES FROM
THE 1995 HYOGOKEN-NANBU EARTHQUAKE**

A large number of architectural structures suffered greatly from the Hyogoken-Nanbu Earthquake of January 17, 1995. From a detailed survey of disastrous damages in Chuo Ward of Kobe, general characteristics of seismic structural damages are outlined. The collapse or lost of a specified story at midheight is remarkable failure type for reinforced concrete structures.

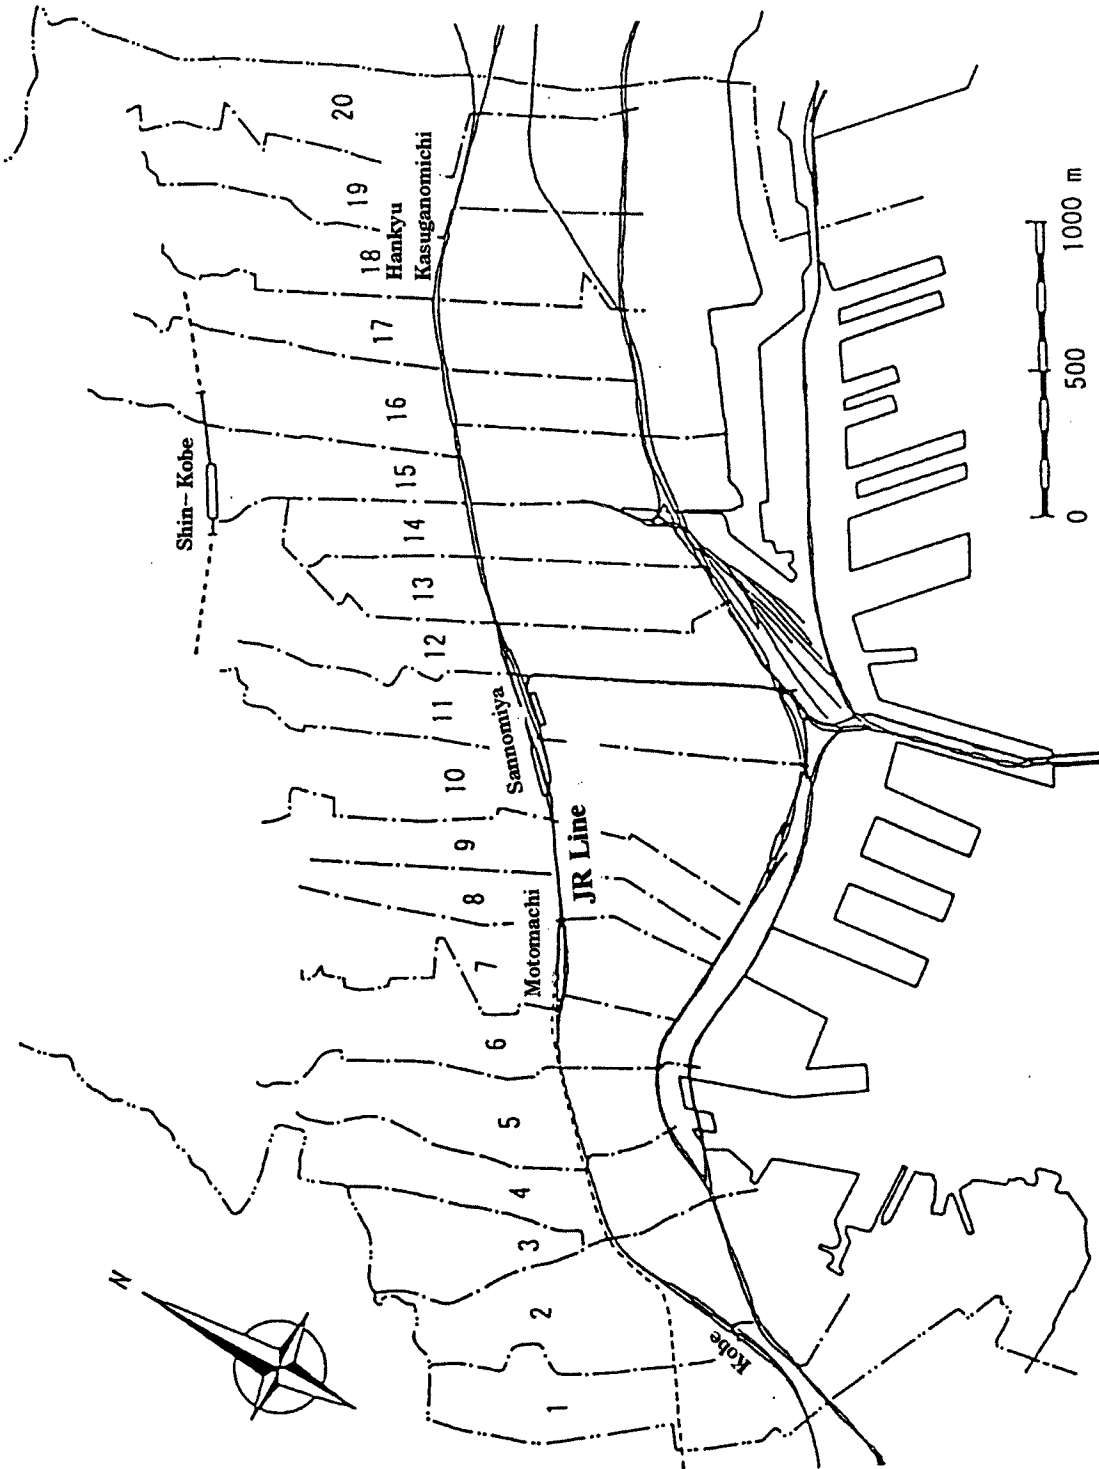
Fig. 1 Subdivision of investigated area in Chuo Ward of Kobe.

調査期間は、1月24日～26日および2月4日、5日で、被害調査は、Fig. 1に示すように中央区を20の地区に分割して行った。なお、調査範囲は、北側は山間地を除き、山際の住宅地までとし、また南側の神戸港湾施設およびポートアイランドを除いた。

中央区における建物の被害は、全般的に構造種別に関係なく被害が著しい地域であるが、Fig. 1の区分による地区別すなわち東西方向にみれば、三宮周辺の10および11地区は大被害を受けており、一方、元町3丁目あたりから西側の4~6地区は比較的被害程度が軽い。また、地形的には、北側の傾斜地では被害程度は軽く、南に下るにつれて小破、中破程度の被害が多くなり、中山手通、加納町3丁目、神若通、宮本通を結ぶ線あたりから急激に被害が大きくなる傾向が見られる。浜に近い地域では、液状化による地盤の沈下、陥没などの変状が見られ、それが原因と思われる建物被害も目立つが、被害程度は倒壊、大破がむしろ少なくなる。

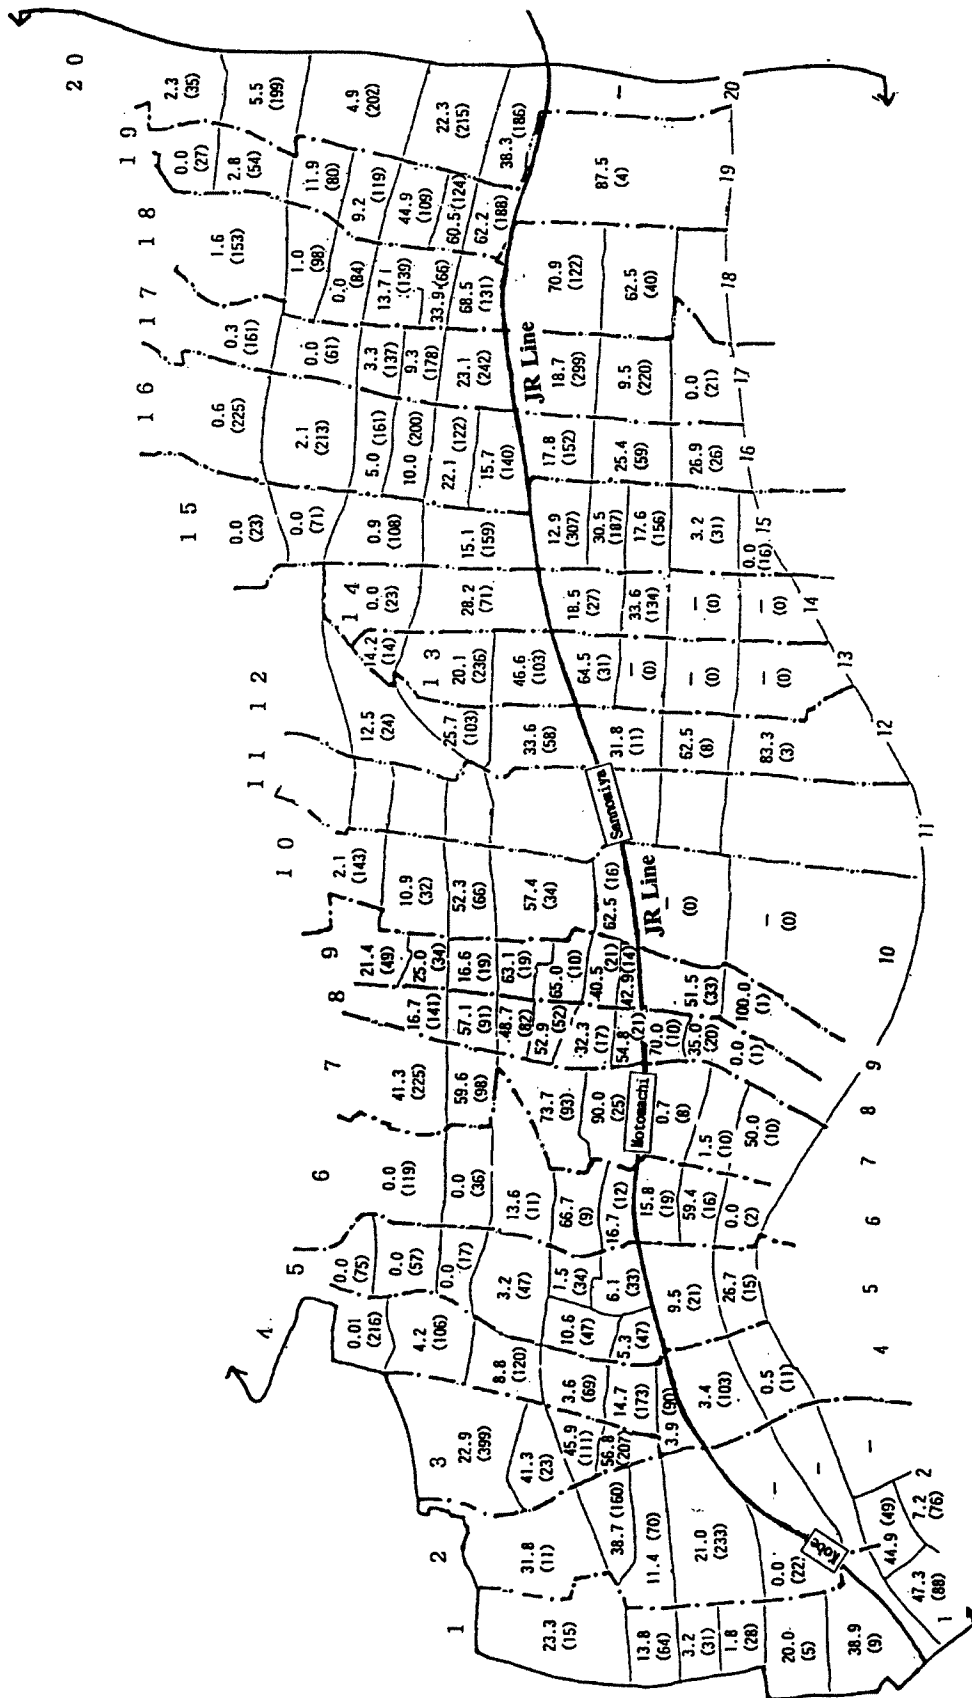
木造建物の全壊率をFig. 2に示す。各地区をさらに南北方向に小ブロックに細分割している。ここで、全壊率は倒壊・大破の棟数に中破の棟数の半数を加え全棟数で除した比率と定義している。上段の数値は全壊率（%）、下段は各小ブロック内における全体の調査棟数である。図から全壊率50%を越える地域も多くみられる。特に、被害の多い地域は、元町駅から三宮駅にかけての北側周辺、春日野道駅周辺および神戸駅南側であり、また神戸市営地下鉄線周辺も被害が多い。

Fig. 2 Distribution of ratios of the number of wood houses collapsed or severely damaged to the investigated total number.

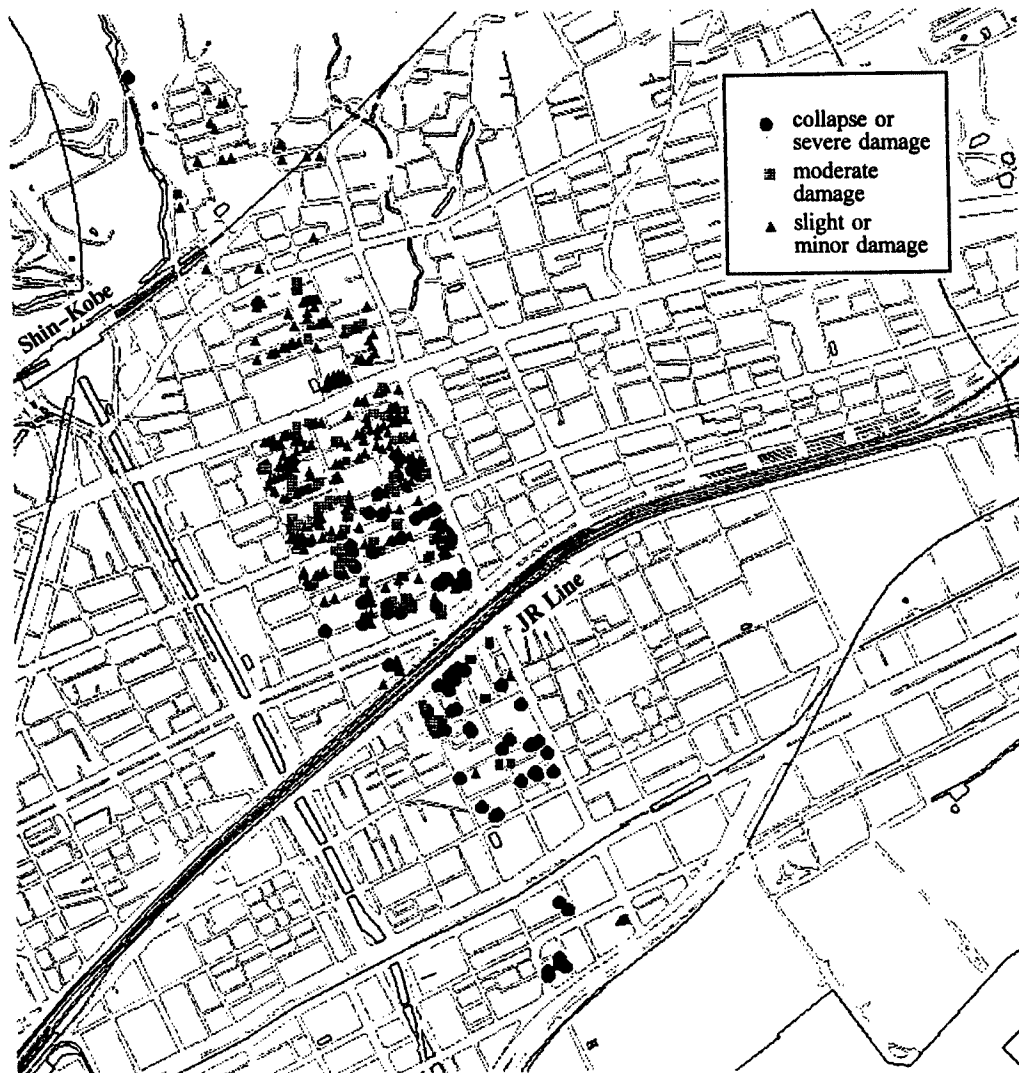
Fig. 3は16地区における木造建物の被害分布を示す。この図から、北の山側では被害程度が軽く、南下するにつれて大きな被害となることが判る。木造建物の全壊率および被害分布は、南北方向の地盤特性の違いやそれに起因する地盤震動の強さとの強い相関を示していると考えられる。しかし、木造建物の被害は建設年代や工法に大きく影響されるため、北側では比較的建設年代が新しく、プレハブやツーバイフォーなどの新工法も多いこと、JR線周辺では老朽化した旧工法の建物が多いことなどを考慮する必要がある。

Fig. 3 Distribution map of damaged wood houses in District 16.

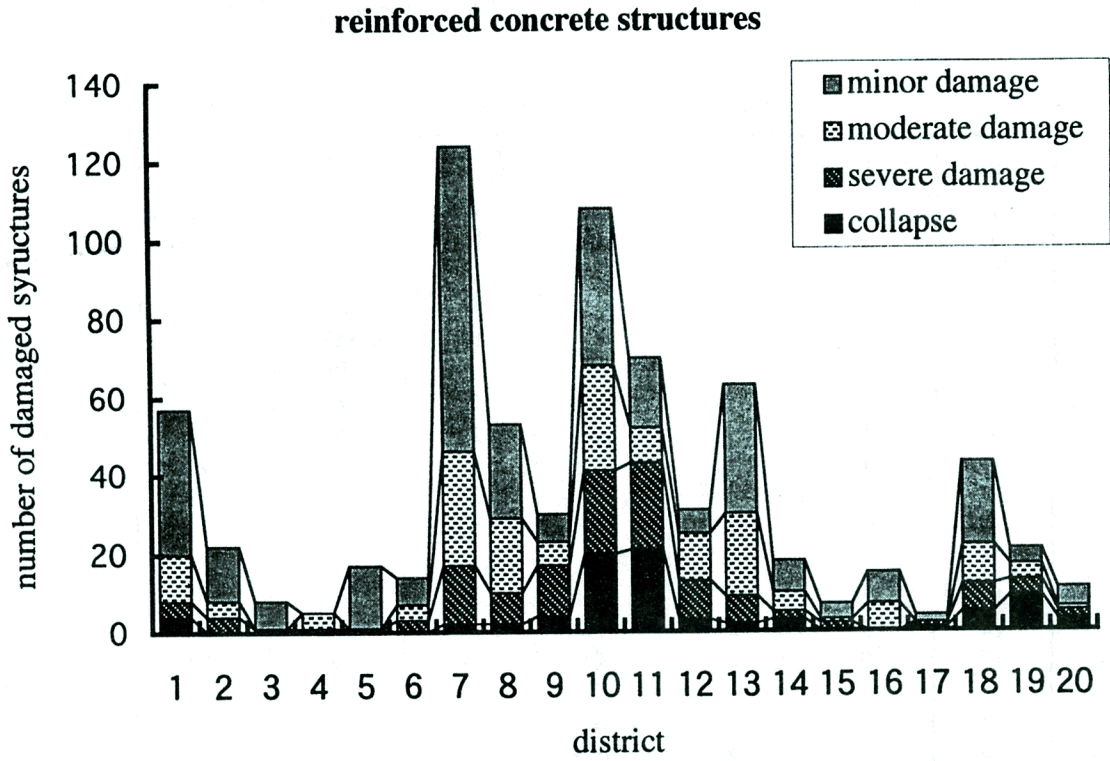
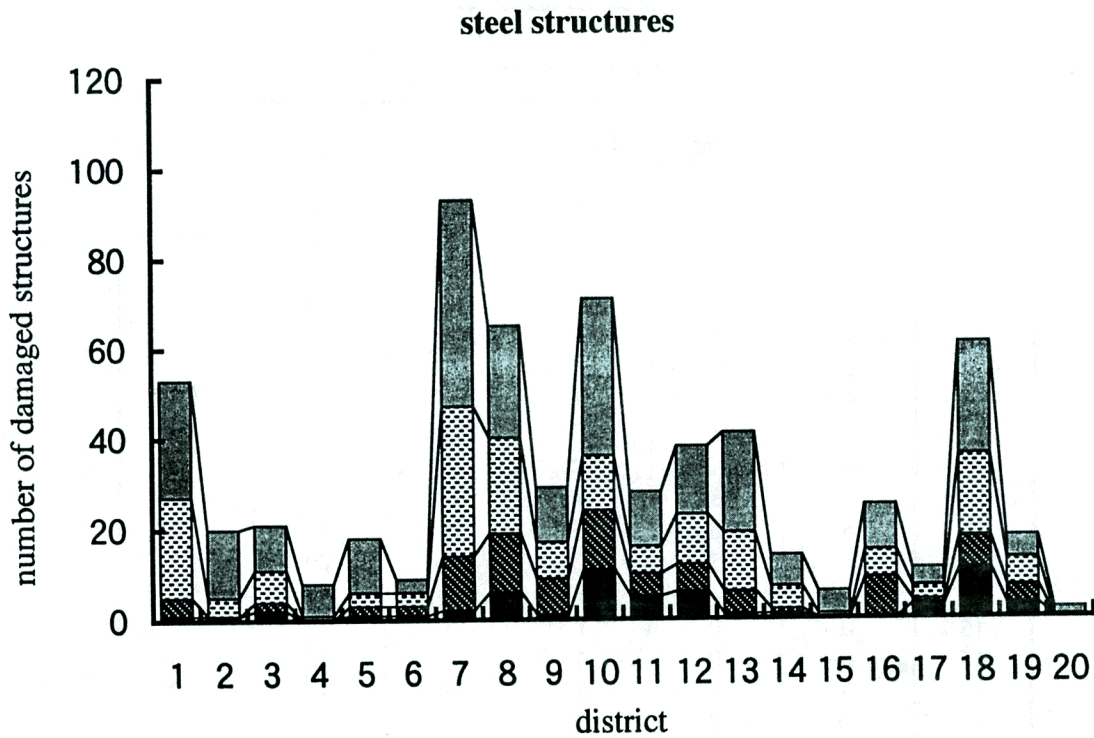
中央区におけるコンクリート系（鉄筋コンクリート造および鉄骨鉄筋コンクリート造）および鉄骨造建物の被害棟数を各地区別に被害レベルに対応してTable 2に示す。なお構造種別の不明なものは除外している。この表をグラフで示したのがFig. 4である。これらから、大破あるいは倒壊した建物は、コンクリート系および鉄骨造建物でそれぞれ207棟、150棟になる。位置的には、10地区および11地区の三宮駅を中心とする地域に被害が多いことが判る。次いで、18および19地区の地域と1および2地区の神戸駅周辺地域が多い。18および19地区において被害が多いのは、これらの地区の南部地域に工場建築が多く、それらが大きな被害を受けたためである。

Fig. 4 Damage level of reinforced concrete structures and steel structures at each district in Chuo Ward.

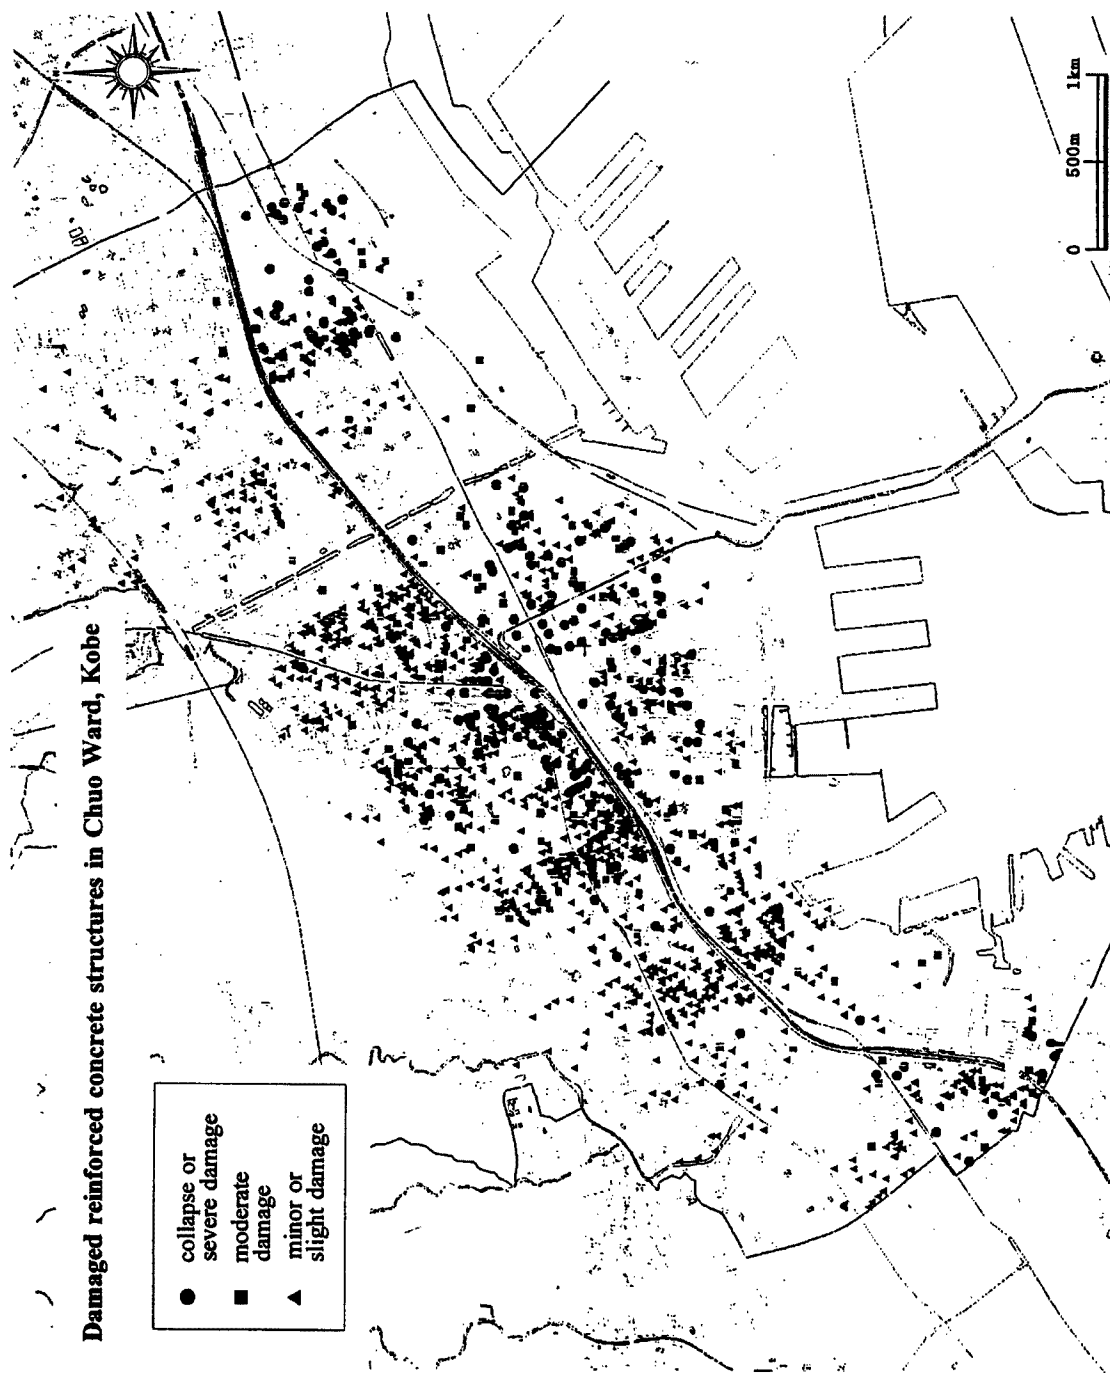
Fig. 5は、コンクリート系建物の被害分布を示す。Fig. 6に、鉄骨造建物の被害分布を示す。なお、これらの図において、生田川を挟む地域（14および15地区）と中央区東端（20地区）などの地域ではデータ入力が未完了のため、プロットされていないことに注意。これらの被害分布図から、被害の大きい地域は三宮駅周辺でJR線を挟み北側から南にかけて広く分布している。また、春日野駅の南側（筒井町、脇浜町）の工場地帯と神戸駅周辺に被害が集中していることが判る。

Fig. 5 Distribution map of damaged reinforced concrete structures in Chuo Ward.

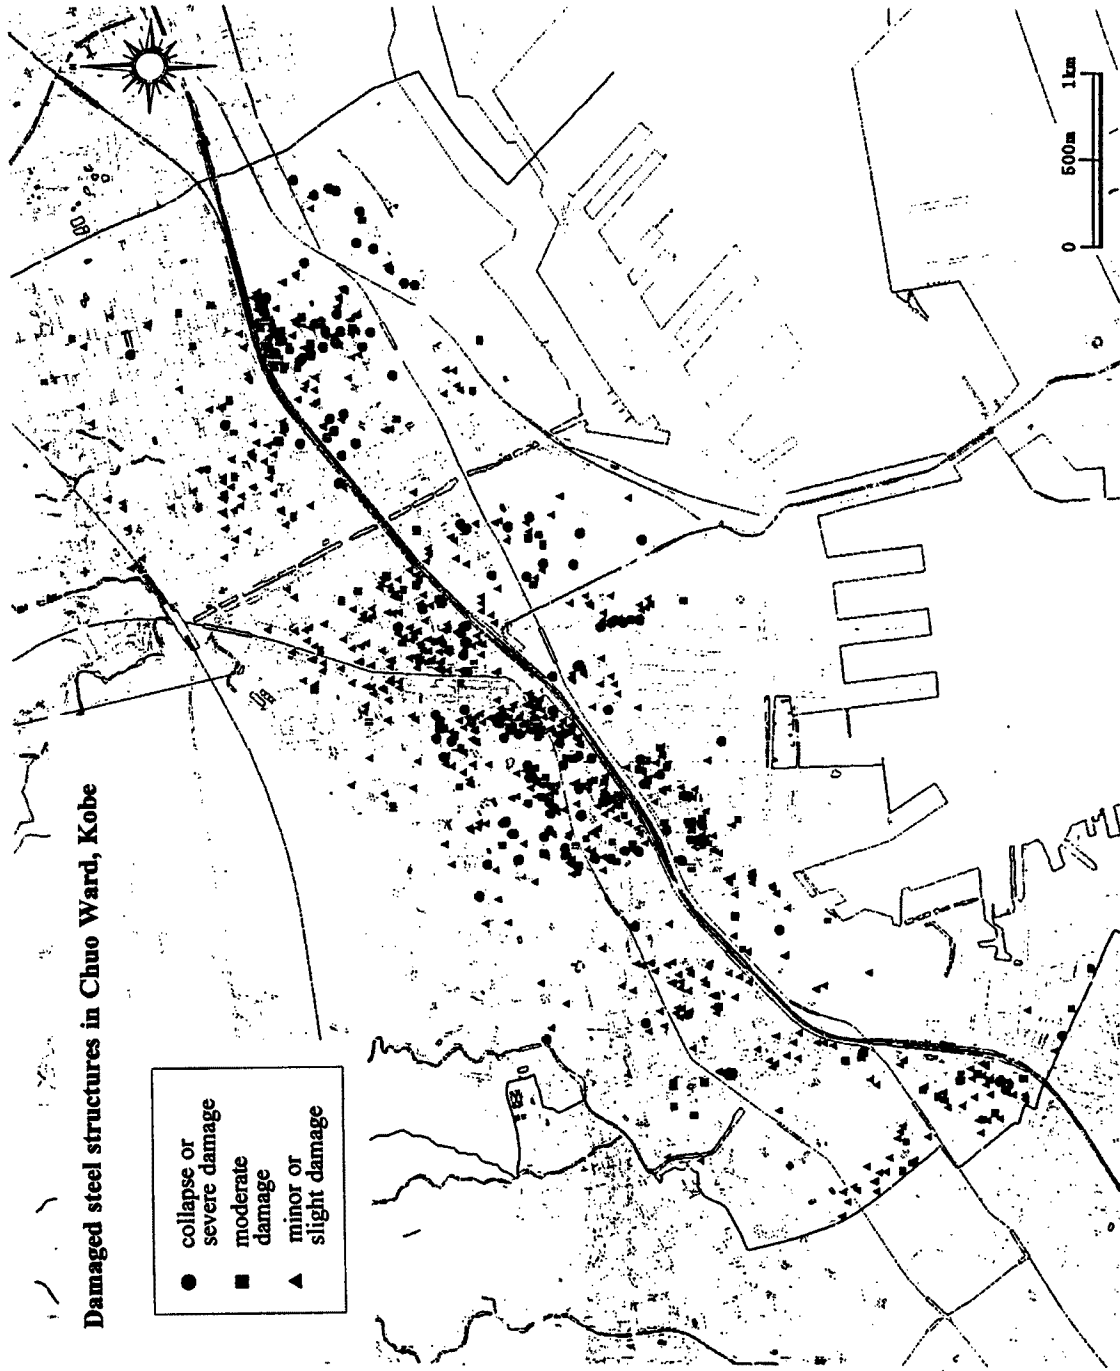
Fig. 6 Distribution map of damaged steel structures in Chuo Ward.

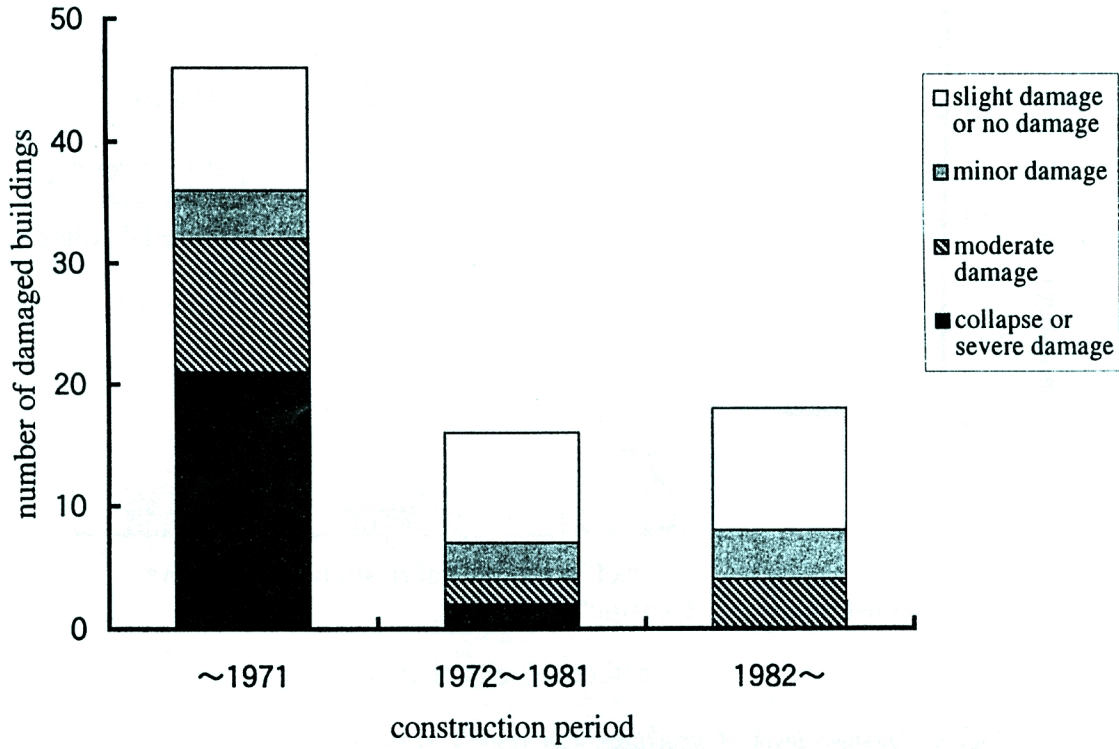
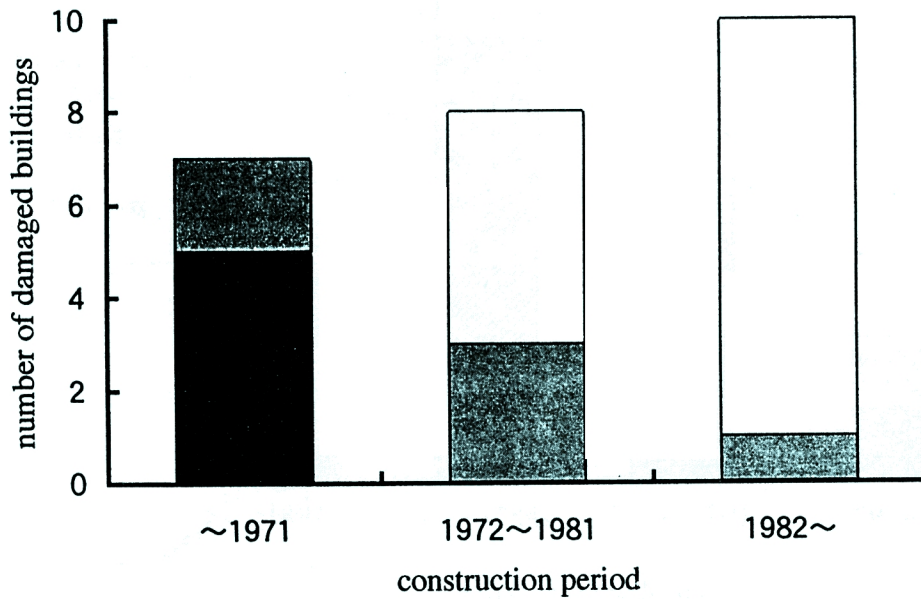
建物被害は、建設年代に強く依存すると考えられるため、建物の被害レベルに加えて建設年の調査を三宮駅南側のフラワーロードを挟む東側および西側のビル群を対象に行った。建設年の調査可能な建物は、コンクリート系80棟、鉄骨造25棟であった。それらの建物の被害レベルと建設年代との関係を**Fig. 7**に示す。ここでは、1971年に日本建築学会の鉄筋コンクリート構造計算規準の改訂と同時に基準法施行令の鉄筋コンクリート造関係規定が改正され、柱のせん断補強の強化がなされたことと、1980年に建築基準法施行令の改正が公布され、翌1981年にいわゆる新耐震設計法になったことを考慮して、1971年以前、1972年～1981年、1982年以後の年代に区分した。鉄骨造建物に関しても同じ年代で区分した。なお、これらの計算規準や耐震設計法の改定、改正が最も密接なのは、建物の設計年代であるが、設計年は調査できなかったため建設年を用いた。図から、1971年以前の建物は大破・倒壊などの大被害を受けているが、1982年以後の建物は比較的小被害に留まっていることが判る。これより、限定された地域と建物棟数ではあるが、また、建物の経年劣化が被害レベルに及ぼす影響も有るが、構造計算規準および耐震設計法の改定・改正が被害を減少させるのに有効に機能したと考えられる。

Fig. 7 Damage level of reinforced concrete structures and steel structures with respect to the year of construction.

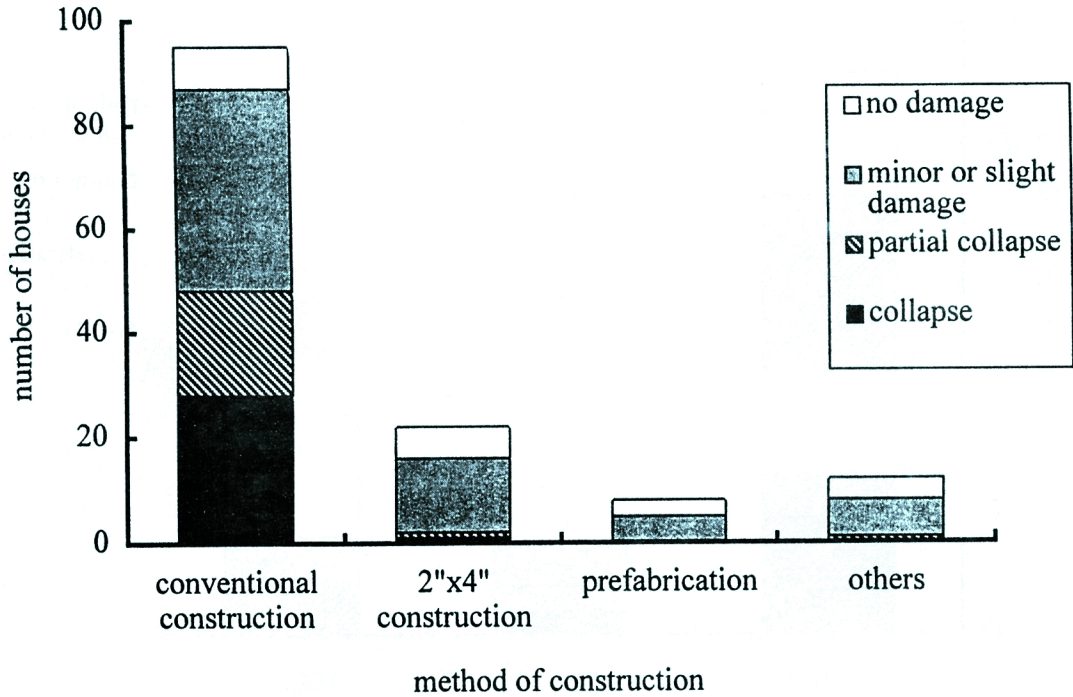
ここでは、建設年代を明治・大正(1925年以前)、昭和初期～25年(1926年～1950年)、昭和26年～55年(1951年～1970年)、昭和56年(1971年)以降に区分した。**Fig. 8**において、在来軸組構法の木造建物は、他の木造枠組壁工法、プレハブ、コンクリート系や鉄骨系建物より大きな被害を示しているが、在来構法の木造建物は、他の構法のものに比べて建設年代は幅広く分布しており、古い建物が多い。**Fig. 9**から、全壊、半壊など大きな被害を受けたものは概ね建設年代の古いものであり、昭和56年以降では全壊、半壊は少なく、一部損壊などの軽微なものが多くなっていることが判る。

Fig. 8 Damage level of structures with respect to the method of construction.

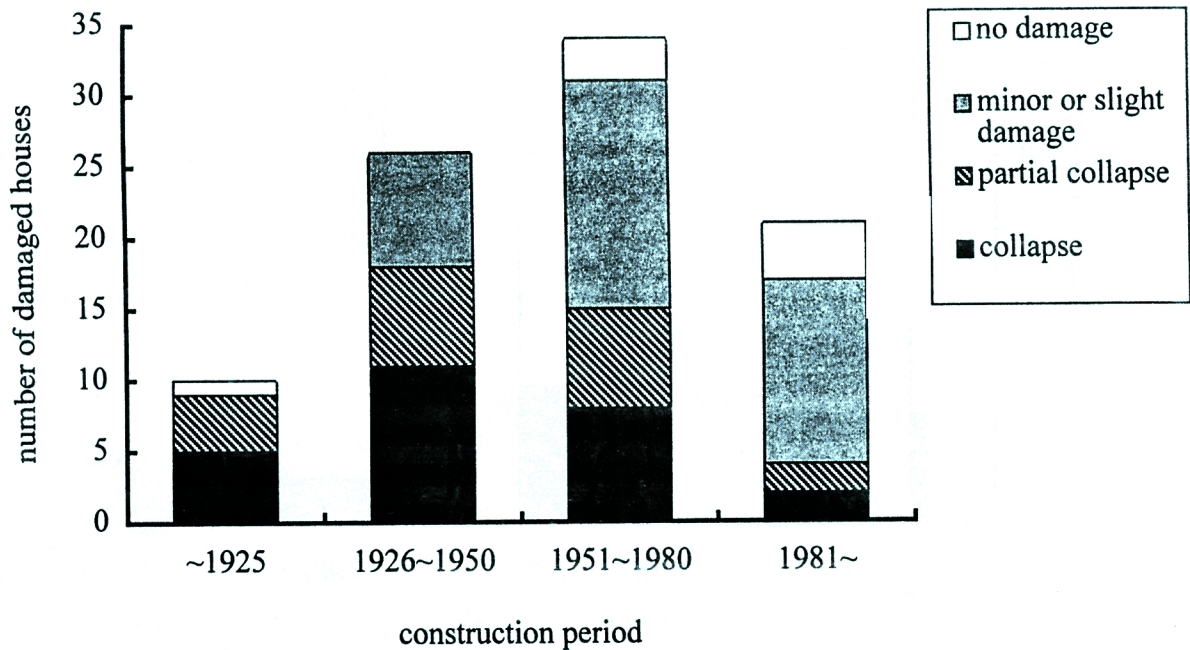
Fig. 9 Damage level of conventional wood houses with respect to the year of construction.
