1987年 Whittier Narrows 地震による都市型震害とその分析

URBAN SEISMIC DAMAGE CAUSED BY THE 1987 WHITTIER NARROWS EARTHQUAKE

By *Hiroyuki KAMEDA, Shirou TAKADA, and Tamaki MORITA*

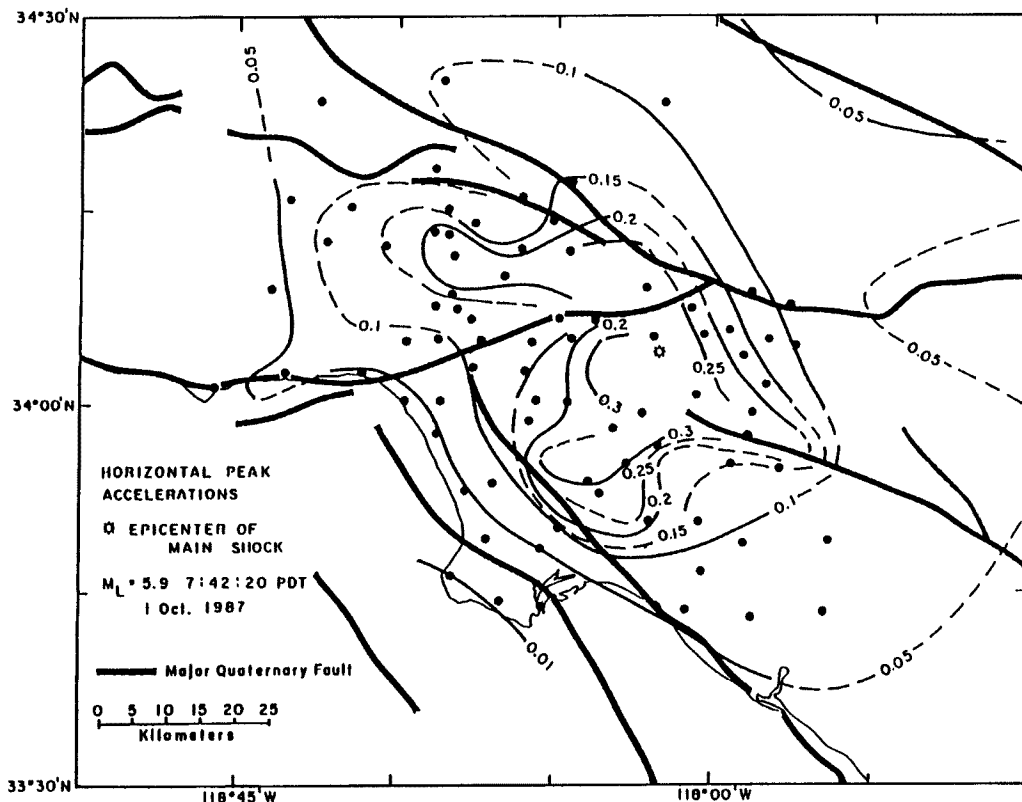
Fig. 1 Contour of Peak Ground Accelerations of 1 Oct. 1987 Whittier Narrows Earthquake

1987年 Whittier Narrows地震は1987年10月1日現地時間午前7時42分に発生した。マグニチュードは地震発生当初は6.1とされていたが後に5.9に修正された。震央はロサンゼルス中心部(シビックセンター)の東方13.4 km、北緯34度06分、西経118度08分のローズミード市で、震源の深さは約14 kmであった。なおTrifunac²⁾による本震の最大地動加速度のコンター図をFig. 1に示す。10月4日現地時間午前3時59分には $M_L=5.3$ の最大余震が発生した。このマグニチュードも最初は5.5と発表されたが今は5.3に修正されている。震央は本震のその北西約2.5 kmの位置であった。

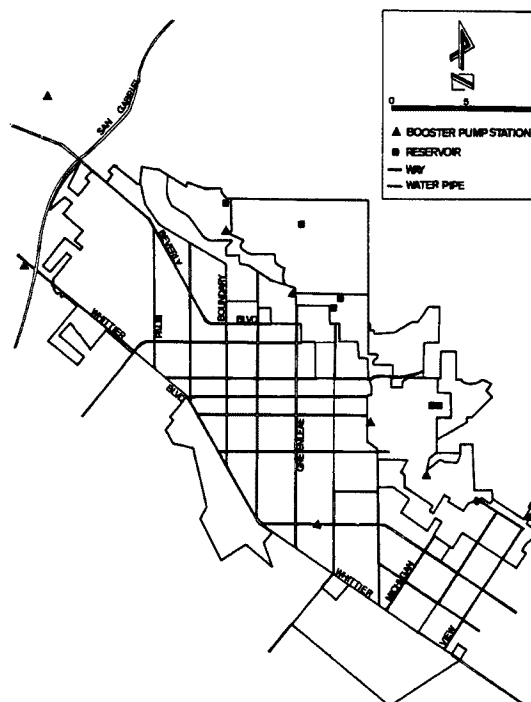
Fig. 2 Locations of Pumpstaions and Reservoirs in the City of Whittier

Whittier市の西部地域にあるSan Gabriel Riverならびに北部の狭谷でのポンプ場から市域に水が供給されている。Fig. 2にはポンプ場、配水池の位置と配水区分を示している。8箇所の配水池で人口約7万人の飲料水、工業用水をまかなっている。これらのポンプ場、配水池は隣接する市域も含めて12マイル四方への水供給施設となっている。Whittier市の水道配水管の総延長は120マイルで、現在さらに10マイルの延長工事がなされている。水道配水管が損傷を受けた付近の詳細な地盤情報は入手していないが、San Gabriel峡谷がすぐ近くに迫ってきており決して軟弱な地盤地帯とは考えられない。なお、Whittier市におけるMMI震度階はVIIIであった。

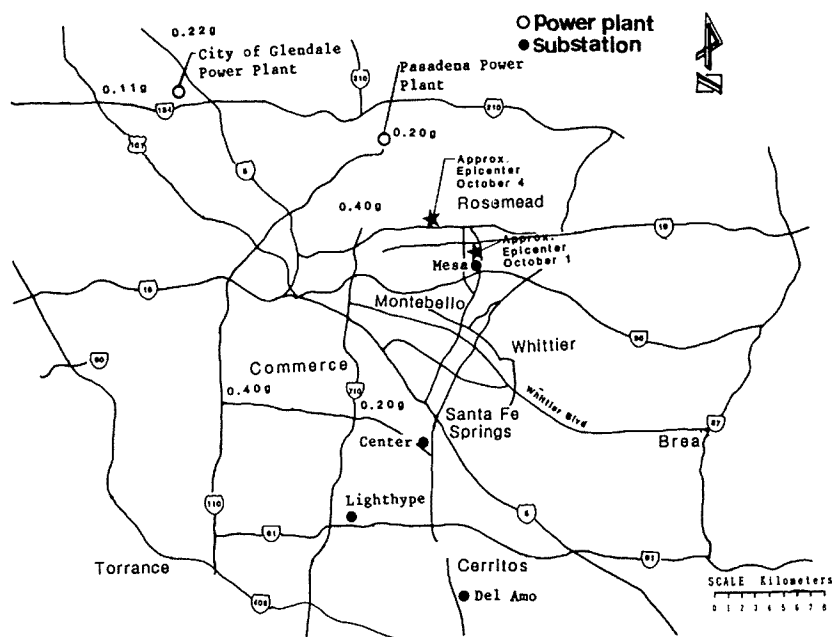
Fig. 8 Location of Power Plants and Power Substations in the Epicentral Area

(b) SCE では地震で影響を受けた地域には220 kv で高圧送電を行い、一次変電所で66 kv に、二次変電所で12 kv あるいは16 kv に低電している。鉄塔により送電されている220 kv あるいは66 kv には全く損傷は生じなかったが、12 kv あるいは16 kv の配電線システムには幾つかの被害が報告されている。

(c) SCE に所属するMesa, Center, Del Amo, Lighthype の4つの一次変電所 (Fig. 8) で軽微な被

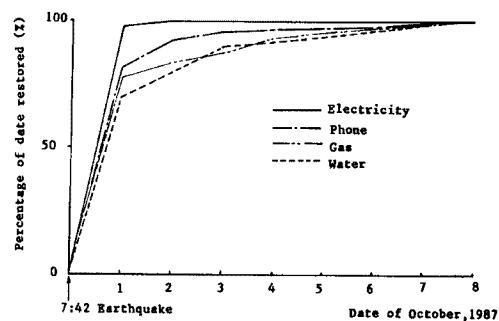
Fig. 11 Percentage of Data restored of Lifelines

電気・ガス・水道・電話の機能停止と復旧の時刻についてのアンケート調査の結果を示して若干の考察を加える。Fig. 10 はライフライン機能の停止時刻に関するものである。また、Fig. 11 は機能復旧までの日時を公表している。7:42に地震が発生したが電力停止の影響は全て3時間後までに現れ、10月1日中には99%まで復旧した事が分かる。逆に、ガスと電話については10月1日夜中まで機能停止の影響が現れ続け、10月1日中に復旧したのは電話で全体の80%、ガスで60-70%で、10月2日には電話は90%まで回復しているが、ガスの100%の復旧には10月8日まで要している。水道の機能停止の影響は3時間位で全体に及んでいるが、その復旧にはガスと同程度要している。これらの結果は Whittier 市と El Monte 市における調査に基づくものであるが、個々のライフラインの持つ特徴を良く表していると言

える。即ち、電力は極めて冗長性に富むシステムであり、例え構造的な損傷があってもその回復は速い。逆にガスシステムは一旦停止の状態になれば点検に時間を要して復旧作業は難航する。漏水現象がじわじわと現れる水道システムも同様である。電話システムは緊急時こそ、その機能を最大限に発揮してほしい施設であり、通話制限は勿論大事であるが、オーバーロードにシステム的に対応できることが望まれる。

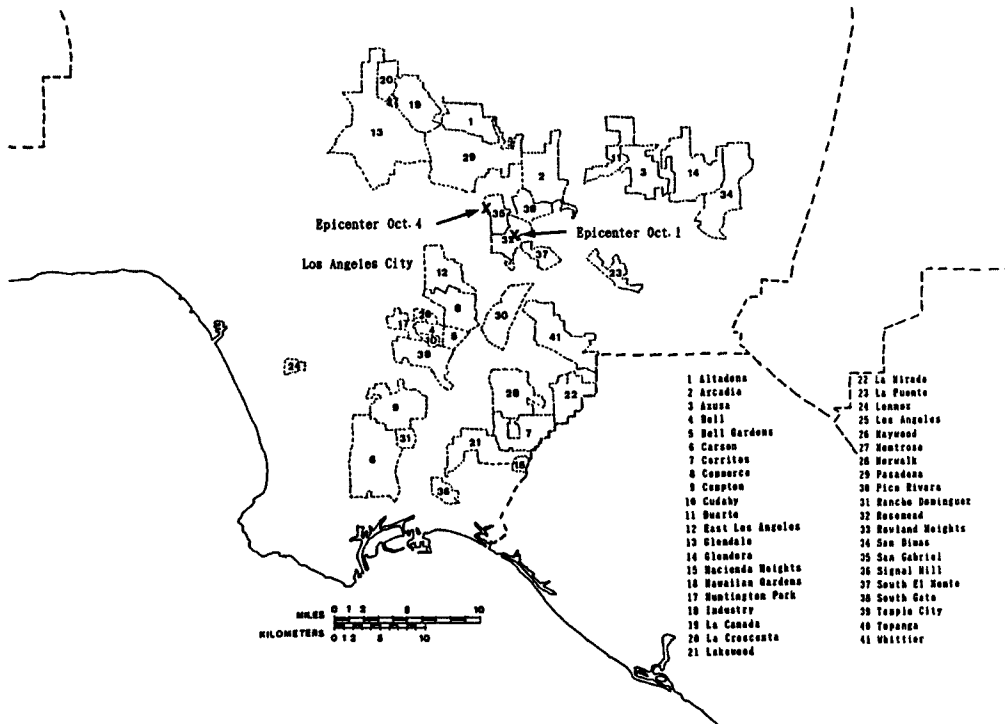
Fig.12 Service Area of the Los Angeles County Fire Department

ここでは、ロサンゼルス郡消防局 (Los Angeles County Fire Department; 以下 LACFD と略称) の活動記録をもとに、Whittier Narrows 地震による被害の特徴を分析する。LACFD は、Fig. 12 に示したように、主としてロサンゼルス市の東側に広がる 41 の行政区域に出動している。この中には、特に被害が多かった Rosemead (本震の震央がある)、East Los Angeles, Whittier などの郊外都市を含む。

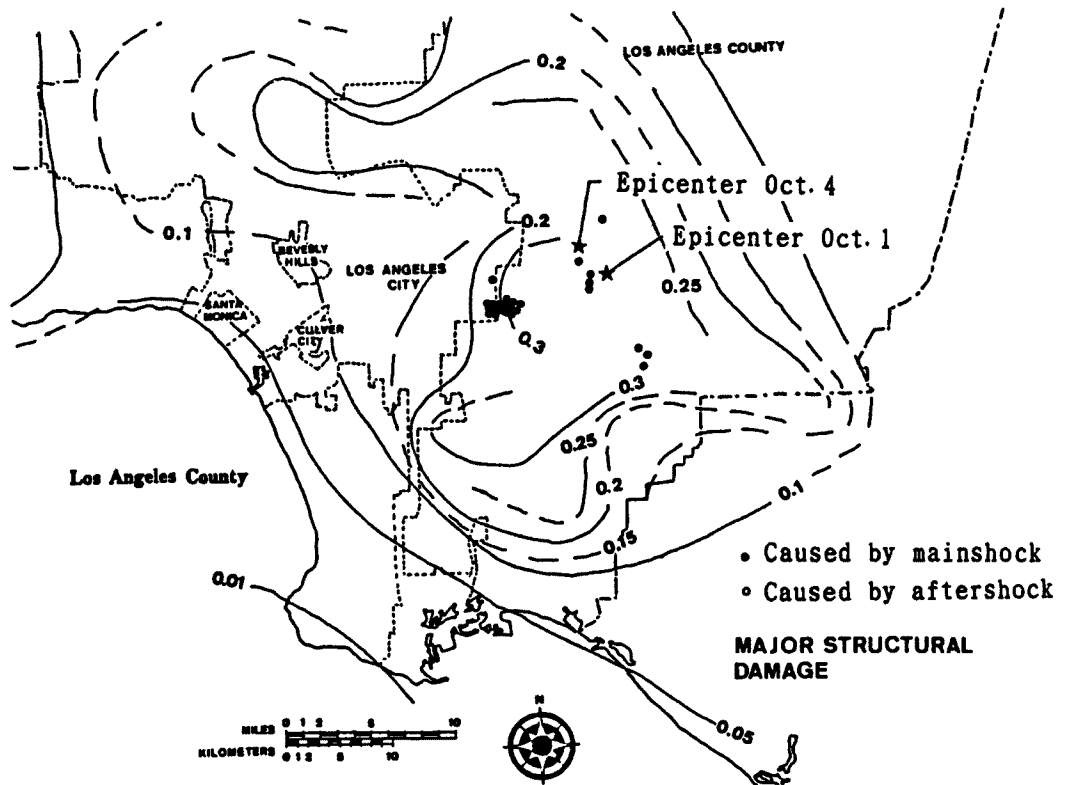
Fig. 15 Locations of Major Structural Damage

全体の中で、火災(1)が占める割合はあまり高くなく、構造物被害(2,3,4)、屋内水道管の破壊による浸水(9)、屋内のガス漏れ(11)、電線のたれ下がり(13)、救助(15,16)などが同等以上の件数を示している。これらのうち、FLOODING, WATER LEAK, および GAS LEAK の多くは、家庭用ボイラーへの取付配管が熱疲労と腐食で劣化していたところに地震動を受けて破損したことによるとされており、米国の居住環境をも反映した都市型震害の特徴を示すと考えられる。FIRE (1), MAJOR STRUCTURAL DAMAGE (3) および GAS LEAK (11) の出動地点を、本震による地動加速度のコンター図²⁾とともに示したのが Figs. 14~16 である。大部分の被害が加速度が0.25 g以上の地域内で発生していることがわかる。

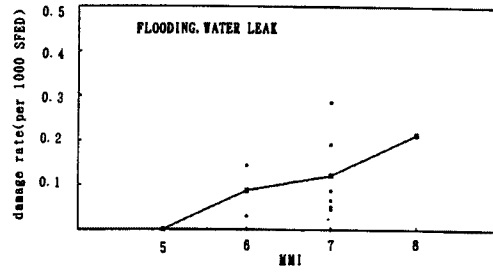
Fig. 20 Damage Rate vs. MM Intensity (flooding, water leak)

地震動強度として最大地動加速度の代わりに震度階 (MMI) を用いると、かなり異なる結果が得られる。例えば、Fig. 18 (b) の横軸を MMI にしてデータをプロットし直すと Fig. 20 が得られる。この例では被害率と MMI の関係はかなり線形的なものになっている。震度階が元来被害の程度に基づいて決められているという観点からは、これは当然の結果と言えよう。しかしながら、この事は地震動強度の指標として震度階が優れていることを必ずしも意味しない。地震危険度予測やマイクロゾーニングなど、都市地震防災に不可欠の解析や資料作成を行うためには、物理的意味の明確な地動パラメータを媒介とすることが重要で、この点に本節で行った分析の意義があると考えられる。今後、強震記録の解析が進むのを待って、最大加速度以外の地動パラメータ (速度、全パワーなど) と被害率の関係を調べることも重要であろう。
