## 超過洪水による中小河川の河道災害

### RIVER CHANNEL DAMAGE CAUSED BY EXCESS FLOODS IN SMALL TO MIDDLE SIZED RIVERS

By Yuichiro FUJITA and Haruyoshi KINOSHITA

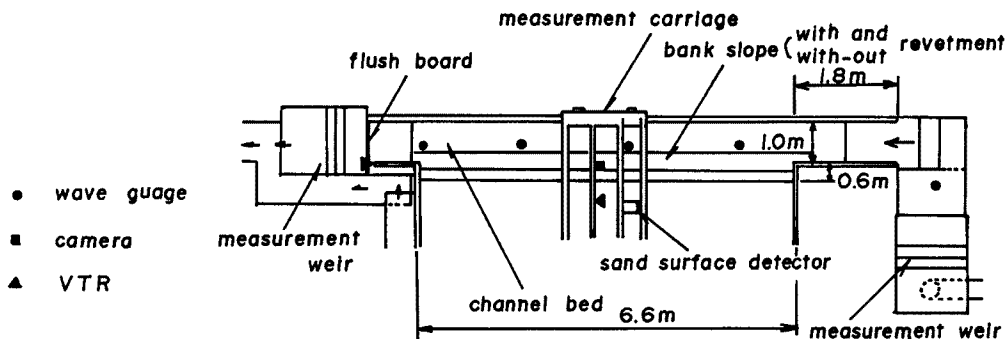
Fig. 6. A schematic plan of the fundamental experiments for revetment failure.

実験は、京都大学防災研究所宇治川水理実験所の河川災害総合基礎実験施設内に設置された破堤実験装置<sup>16)</sup>を用い、その装置の河道部と堤内部の間を鋼柱と鋼板で仕切り、Fig. 6 に示したような幅 1.55 m、長さ 6.5 m、深さ 0.3 m の水路を作成して行った。

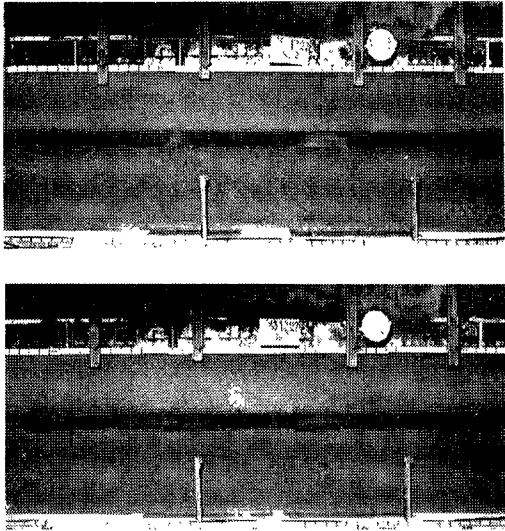
Photo. 11. Plan views of the final states  
Top: high stage and low velocity  
Bottom: low stage and high velocity in run W2.

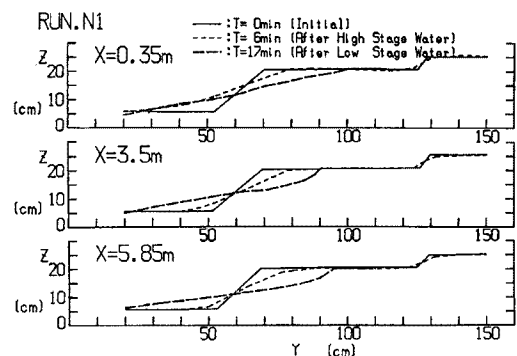
Fig. 12. Cross-sectional changes in runs N1 without revetment model.

水路幅の小さい N シリーズでも、護岸の施工されていない Run N 1 と Run N 3 で河岸の変化に差異はないが、高水位通水であっても流速が高くなっているために Fig. 12 のように侵食が進んでいる。低水位通水の場合は、河岸線の後退がさらに著しくなり、斜面勾配は相当緩やかになる。一方、Run N 2 では高水位通水での護岸模型の起き上がりは顕著ではなかったが、各ブロック間には明らかにずれが生じており、比較的高い流速であったので、その間隙から裏込めのかんりの流失があった。このため、停水時には間隙に流水が入りやすい状態になっていたと思われる、低水位通水の開始後 40 秒以内で、 $x=4$  m よりも下流の護岸模型がその間隙を拡大しながら、Fig. 13 や Photo. 13 のように作用した流体力によって押し流され、容量式波高計に激突した。その後、護岸ブロックが倒壊・流失する区間は上流方向に  $x=3$  m まで直ちに達した。しかし、それ以降目立った変化はなく、5 分には変化しないものと判断して停水した。鉛直方向に約 5 cm の根入れでは、流速の高い場合、容易に倒壊・流送されるようであって、実

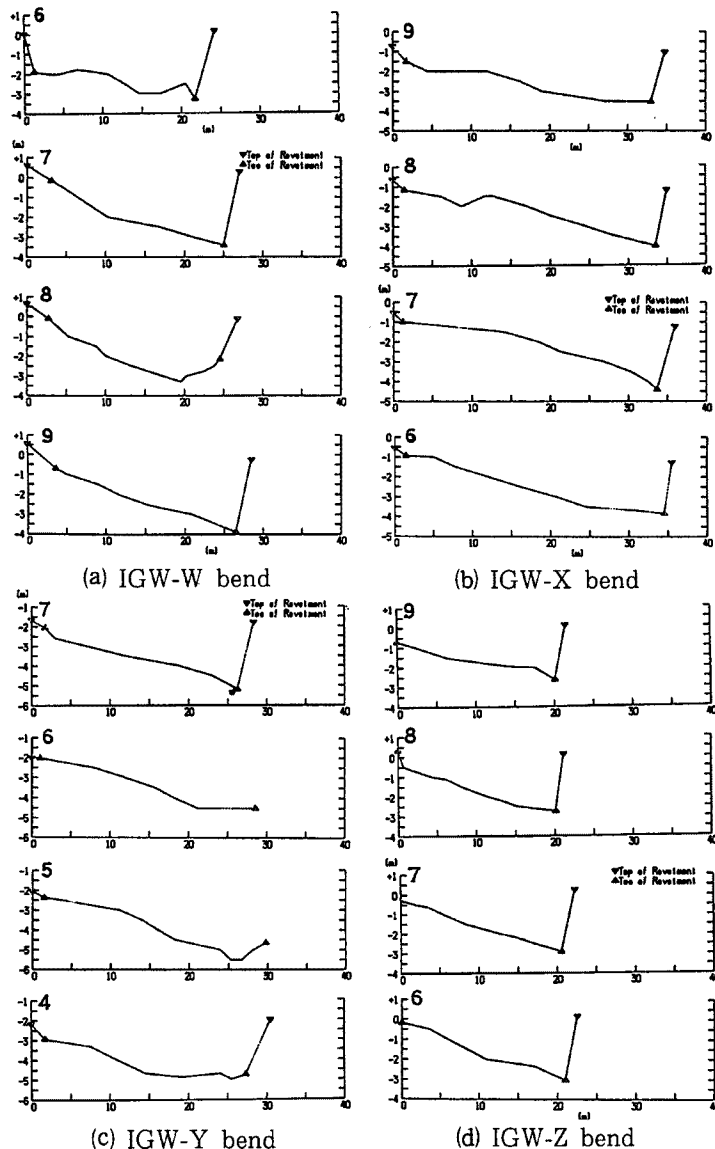
Fig. 16. Cross-sectional shapes of surveyed bends in the Igawa River.

(a) IGW-W 弯曲 (Fig. 15 (a), 16 (a)): 前出の Photo. 10 に示した合流点より上流 4.57 ~ 4.67 km 区間 (No. 12 ~ No. 13 断面) の左岸は、1985 年災害時と酷似した形態で護岸が全面的に決壊して裏込めの洗掘が進んでおり、その下流に続く内岸には土砂堆積が著しい。その対岸の右岸沿いは護岸根固めが流失して河床が洗掘されている。4.68 ~ 4.79 km 区間 (No. 9 ~ No. 4) の右岸は上流 (X) 弯曲の外岸に連続しているために、越水が生じ堤内地が侵食され、護岸沿いには下流側ほど土砂が堆積している。なお、この弯曲や Y の弯曲部で等高線が河道を横断するように描かれているのはこの位置に帯工が設置されていることによる。

(b) IGW-X 弯曲 (Fig. 15 (b), 16 (b)): 4.8 ~ 4.82 km (No. 5 ~ No. 7) 区間の右岸は水衝部となって根固めの流失とともに河床は著しく洗掘されている。この結果、護岸は決壊流失して河岸は岩が露出するまで侵食されている。その上流対岸の 4.8 ~ 4.89 km (No. 5 ~ No. 12) 区間の左岸では越水が甚だしく、護岸本体は全く傷んでいなかったが、堤内地の上流側は河床近くまで洗掘され、護岸の裏込めは完全に流失していた。一方、その下流の河道内岸には土砂が大きく堆積している。なお、X 弯曲の膨らんでいる部分は 85 年災害後の外岸側への拡幅区間であって、この部分はほとんど被災していない。

(c) IGW-Y 弯曲 (Fig. 15 (c), 16 (c)): 6.05 ~ 6.11 km (No. 1 ~ No. 4) 区間の右岸では露岩部以外の護岸が決壊しており、その上流区間の弯曲内岸である左岸では、X 弯曲と同様に、上流から越水してきた水流によって堤内地の上流が洗掘され裏込めは流失して無くなっていたが、護岸自体はほとんど損傷していなかった。その下流の堤内地には弯曲内岸と連続するように多量の土砂が堆積していることが判る。

(d) IGW-Z 弯曲 (Fig. 15 (d), 16 (d)): 6.75 ~ 6.88 km (No. 1 ~ No. 11) 区間の弯曲外岸にあたる右岸では越水が著しかったようで高水護岸が一部流失するとともに田圃の表土がめくれ上がっていた。この弯曲部は、85 年災害時には護岸が壊滅的な打撃を受け、堤内が深く侵食された個所<sup>15)</sup>である。その後高水護岸が補強されており、今回の出水ではその効果が現われて、85 年災害では倒壊した護岸本体がほとんど損傷を受けていない。

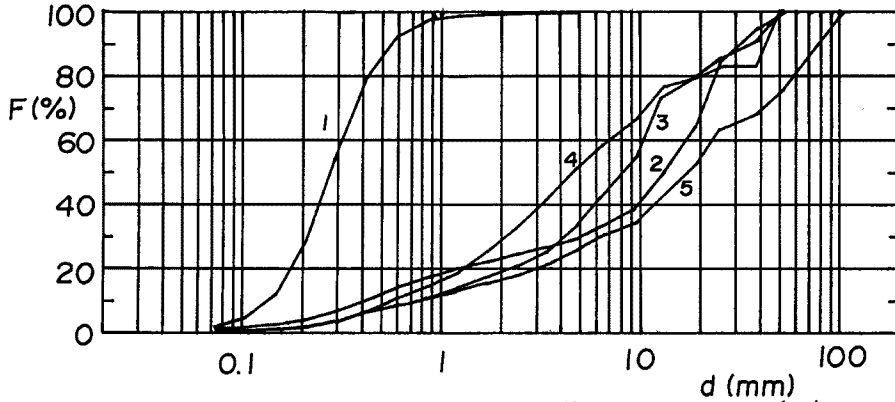
つぎに、弯曲部の 5 箇所採取した土砂の粒度分布を Fig. 7 に示す。この図のうち最も細かい曲線 1 の分布は、Z 弯曲外岸の田圃の上に堆積していた土砂のものであって、出水時の浮流砂の粒度分布を表しているとみられる。他は Z (曲線 2), X (同 3), W (同 4, 5) の弯曲内岸の砂州上で採取したもので、いずれも約 3 オーダのかなり広い粒度分布を示しているが、採取地点によって中央粒径  $d_{50}$  に  $d_{30} = 5 \sim 20$  mm の約 4 倍の差が生じている。この最大 (同 5) 及び最小 (同 4) の土砂はいずれも W 弯曲のそれぞれ頂部及び出口付近の州上で採取したもので、細粒のものはかなり高い位置の堆積土砂である。一方、Z, X 弯曲では州の堆積土砂全体を代表するような地点を選んで採取したために前二者の中間的な粒度となっている。

Fig. 17. Grain size distribution of sampled sediment at surveyed sites (1; Sand on the concave bank of Z bend, 2; sediment on the point bar in Z bend, 3; on the point bar in X bend, 4; at the apex of the point bar in W bend, 5; at downstream part of the point bar in W bend).
