## 1990年19号台風による洪水災害

—兵庫・滋賀県下を中心として—

村本 嘉雄

### THE FLOOD DISASTER DUE TO THE THYPHOON NO.19 IN 1990 — CENTERING AROUND THE FLOOD DISASTERS IN HYOGO AND SHIGA PREFECTURES —

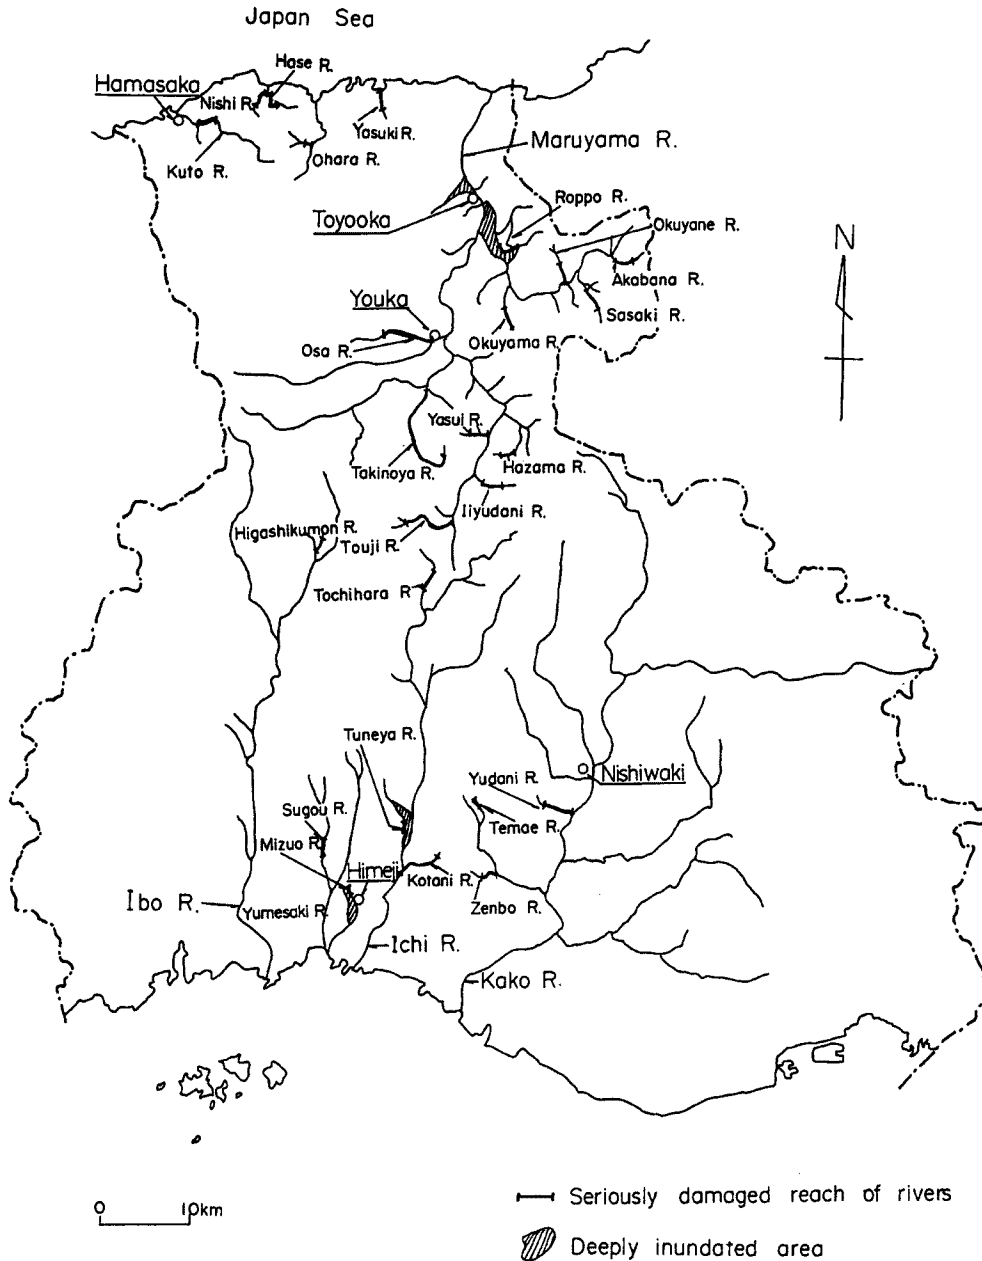
Fig. 13. Seriously damaged reaches of rivers and deeply inundated areas in Hyogo prefecture.

Fig. 13は、主要浸水地域と主要被災河川（区間）を示したものである。主要浸水地域は姫路市周辺（市川、夢前川）と豊岡市（円山川）である。また、激甚災害特別事業として採択された河川が3河川、災害復旧助成事業および関連事業として採択された河川がそれぞれ9河川、13河川であり、その約半数は円山川流域に集中している。

災害現地の調査では、久斗川（浜坂町）、西川・長谷川・佐津川・安木川・相谷川（香住町）および円山川本川とその支川の六方川・小佐川・建屋川などを踏査した。これらの諸河川は、円山川本川を除いていずれも河道疎通能力を上回る洪水に見舞われており、破堤氾濫による市街地の被害（久斗川）、河道の線形から逸脱した洪水・土砂の全面的越流氾濫（安木川：Photo. 1, 建屋川）、河岸の侵食・崩落（小佐川）、土石流・土砂流の流出・堆積（安木川および建屋川の支谷、西川）など各種の甚大な災害形態がみられた。また、護岸・根固め等の河川構造物の被害が無数にあって、越水規模・河道線形・河床変動・構造物の様式によって被災形態は異なるが、石積み（天然石や間知石）の旧式護岸に較べてコンクリートブロックの擁壁護岸の破損や倒壊が目だった（Photo. 2, Photo. 3）。同程度の河床洗掘区間において、前者では法面にほとんど損傷がなく根固め付近の破損に留まっているのに対して、後者では法面全体の破壊・滑動・倒壊などが生じていた。こうした護岸被災については既往の調査研究<sup>8)</sup>でも指摘されており、被災件数が多いだけに検討すべき重要な課題であろう。一方、内水による浸水災害は、六方川など円山川下流域で甚大であったが、これについては次節で述べる。

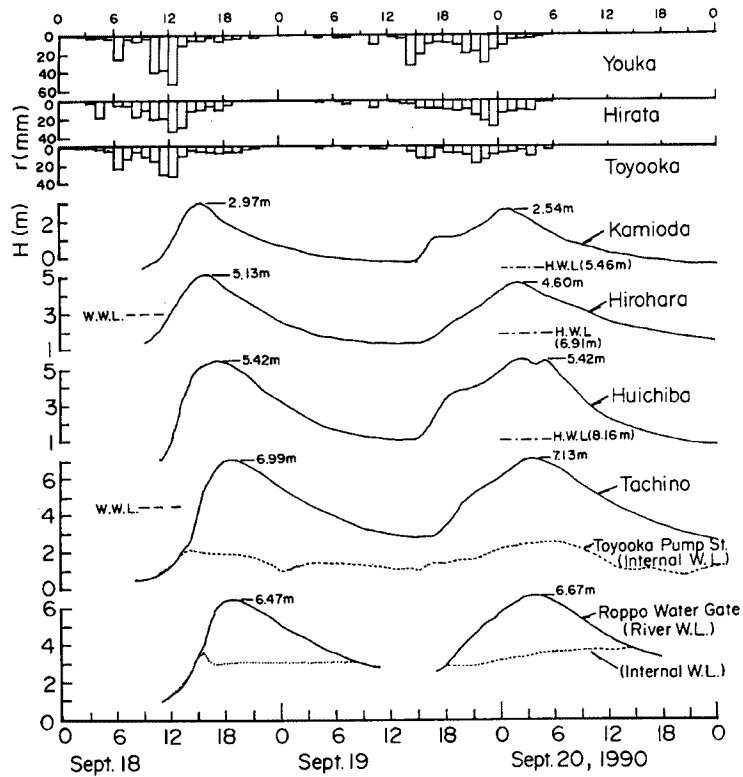
Fig. 15. Distributions of hourly rainfall and water level hydrographs in the downstream reach of the Maruyama river.

平田 233 mm, 豊岡 145 mm), 後者が 181 mm (八鹿 218 mm, 平田 206 mm, 豊岡 148 mm) であって, 本川と支川出石川の雨量時系列も類似している。立野地点のピーク水位は, 計画高水位 (H.W.L.) 8.16 m に対して, 第一波 6.99 m (18 日, 18:10), 第二波 7.13 m (20 日, 3:20) に達した。18 日の 15 時頃に, 本川右岸 14.5 km (円山川大橋) 付近で表法面崩壊が発生し, 第二波では堤高の低い個所 (豊橋市域の有堤区間 32 km のうち 6 個所, 延長 2.5 km) で越水する危険性があったが, 必死の水防活動 (延 35.5 時間, 1,060 人, 土のう 43,400 袋) によって堤防越水と決壊を食い止めた。また, 左岸側の暫定堤防 (Photo. 4.) によって豊岡市街地への全面越水を免れた。

内水位の推移は，Fig. 15 にみられるように後半の洪水での水位が高く，前者の最高水位は 2.53 m（初期水位の 1.60 m 高），後者のそれは 3.74 m（2.84 m 高）であった。また，六方地区の浸水面積は 978 ha であって，豊岡市・出石町の浸水面積の 56% を占めている。全浸水家屋数の内訳は，床上浸水 812 棟・床下浸水 2,049 棟であるが，六方地区では床上 429 棟・床下 246 棟と逆転しており，浸水被害の割合も極めて高い。

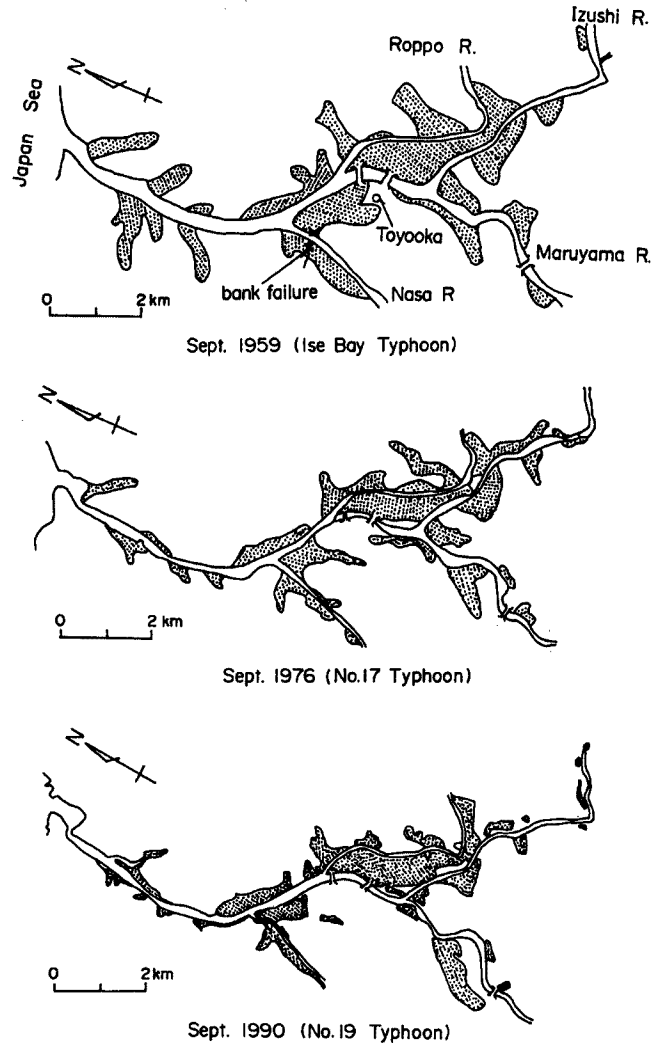
Fig. 17. Comparison of inundated areas in the downstream reach due to three major floods of the Maruyama river.

1965年以前に較べると，同程度の雨量・出水に対して浸水被害はかなり軽減されているが，依然として浸水面積 2,000 ha，浸水家屋 1,000～3,000 棟に及ぶ内水災害が 1970 年以降も頻発している。Fig. 17 の浸水域は，本川の左岸側（とくに豊岡市街地周辺）で縮小しているが，六方川周辺では 3 主要洪水の浸水範囲はほぼ同じである。今回の洪水における豊岡排水機場と六方水門での

こうした内水災害の対策として，次のような排水機場の設置と放水路の開削事業が進められている。

六方川流域 72.6 km<sup>2</sup>のうち、小野川等の流域 18.2 km<sup>2</sup> (計画高水流量 270 m<sup>3</sup>/s) の出水を出石川へ放流する工事が進行中である。しかし、小野川放水路が完成しても六方地区の内水排除にはなお不十分で、さらに 100 m<sup>3</sup>/s 程度のポンプが必要と考えられており<sup>12)</sup>、抜本的対策には多大な費用と期間を要するであろう。

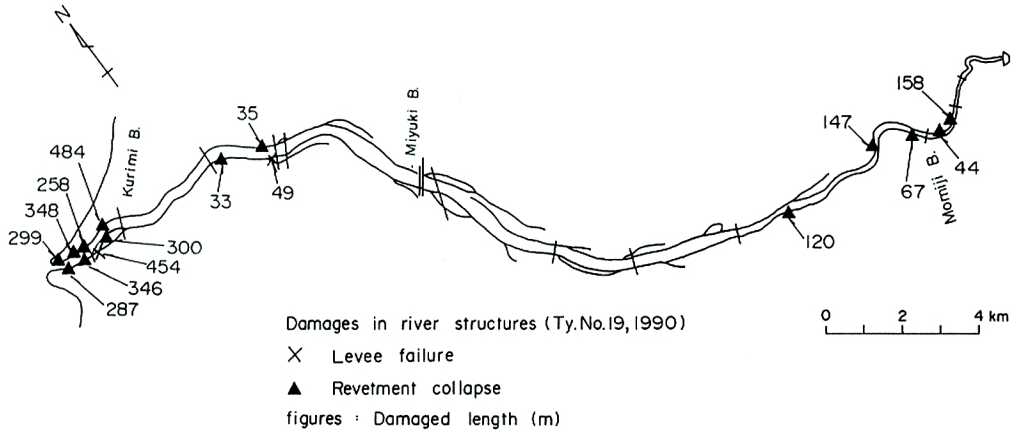
Fig. 24. Damages to river structures in the Echi river due to the flood of the Typhoon No. 19 in 1990.

9月20日の午前1時半、八幡橋下流 (6.6 km 付近) 今地区の左岸堤防が約 30 m (決壊口: Photo. 7) にわたって破堤し、つづいて 20 日午前 2 時に、愛知川橋上流 (1.0 km 付近) 栗見新田地区の左岸が延長約 230 m にわたって破堤した。そのほか、14 ヶ所で河岸欠壊等の河道災害を被ったが、それらの位置と被災 (修復) 延長を Fig. 24 に示す。

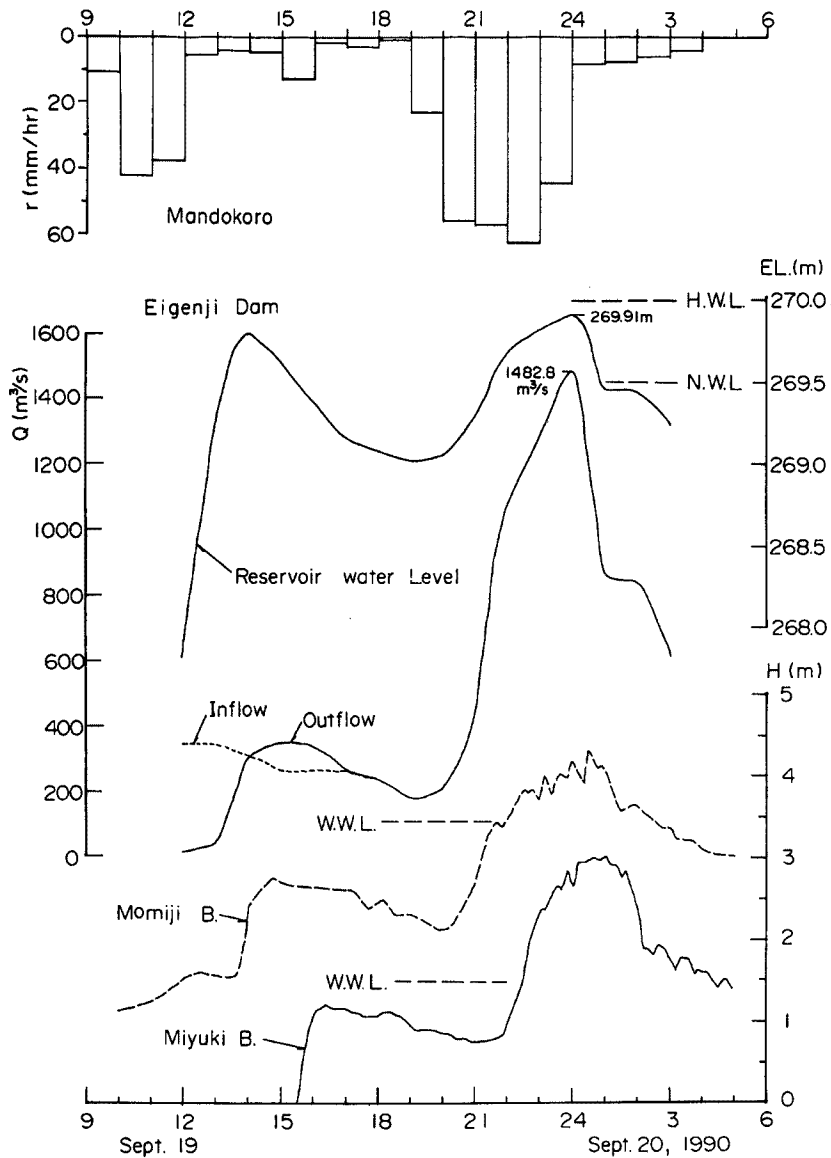
Fig. 25. Hourly distribution of rainfall, changes in water level and inflow and outflow rates at the Eigenji dam, and in water levels of the Echi river.

Fig. 25 に, 上流域 (政所) の時間雨量, 永源寺ダムの貯水位・流入量・放流量およびダム下流 2 地点の水位ハイドログラフが示されている (観測地点は Fig. 23 参照)。政所では, 時間雨量 40 ~ 60 mm/hr の豪雨が 19 日の 20 時

～24時の4時間継続しており、3時間最大雨量は176.5mmで既往最大値を記録した。なお、愛知川における既往災害時の3時間最大雨量は、1953年9月の13号台風時の171.6mm、1959年9月の伊勢湾台風時の154mmであって、それぞれ下流部2ヵ所で破堤災害が発生している。Fig. 26に1953年以降の破堤地点が示されているが、下流13km区間の左岸4ヵ所、右岸3ヵ所で、いずれも9月の台風時の洪水によって決壊している。

ダムの水位と放流量の時間的変化<sup>16)</sup>をみると、9月中旬は異常渇水が問題となっており(琵琶湖烏居川水位は9月12日-65cm、19日-38cm、20日+8cmと推移している)、ダム水位も19日12時ではまだ常時満水位より2m程度低かったが、14時には満水位に近く達している。ダム放流量は、19日17時以降

ではば流入量に等しく、最大放流量（20日0時、1482.8 m<sup>3</sup>/s）は設計洪水流量をわずかに下回る値であった。一方、下流部における最大流量については、洪水痕跡が得られていないので詳細な検討はできないが、御幸橋地点の最高水位から概算（河道勾配 0.0035、川幅 250 m、平均水深 2.4 m、Manning の粗度係数  $n = 0.03$  を仮定）すると、2,120 m<sup>3</sup>/s である。また、ダム下流残流域 72 km<sup>2</sup> からの最大流出流量を、平均降雨強度 35 mm/hr（Fig. 19 の時間最大雨量の残流域平均）とピーク流出係数 0.8 を仮定して合理式から推定し、最大放流量に加算すると 2,140 m<sup>3</sup>/s となる。

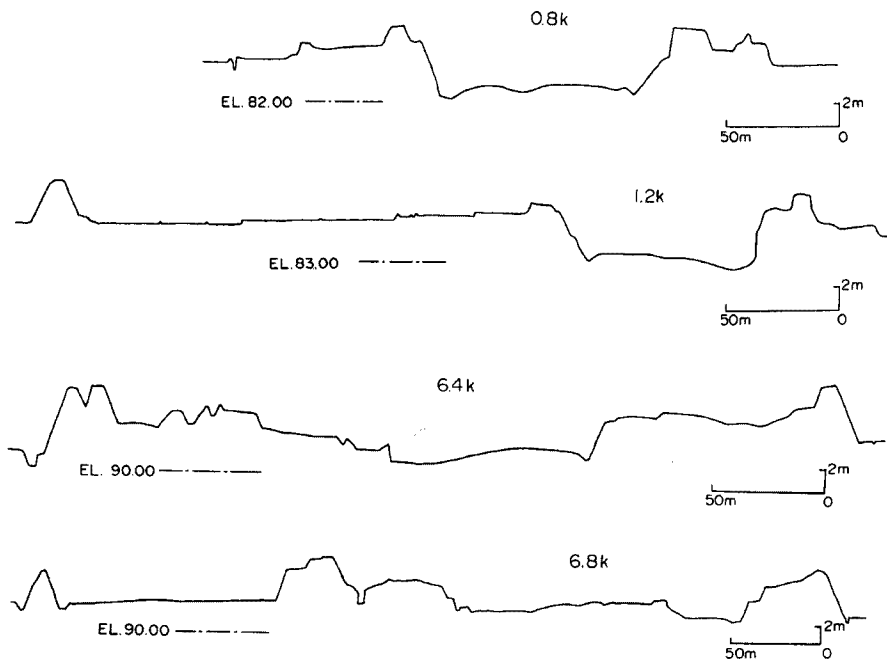
Fig. 29. Cross sectional profiles of river channel at the stations near Echigawa and Yawata bridges.

知川橋破堤地点上下流の河道横断形状が示されている。下流 10 km 区間の河道勾配は、6 km 付近に遷緩点があって、約  $1/400$  から  $1/700$  に変化している。堤内地盤高は、河口付近と御幸橋上流を除いて低水路の平均河床高に近く、滋賀県の諸河川にみられる天井川の傾向は著しくない。しかし、Fig. 29 の河道横断から分かるように、両岸あるいは片岸に河床が高く、幅の広い高水敷があって、しかも密生した河辺林（主に竹林）で覆われており（Fig. 28 上図の黒い部分および Photo. 10 参照）、洪水の疎通は低水路に限定されていると考えられる。

そこで、八幡橋および愛知川橋両地点の低水路について今回の洪水疎通能を検討する。まず、前者について、水路幅 150 m、堤防満水時の平均水深 5.5 m、河床勾配  $1/600$  を用い、上述の最大流量  $2,100 \text{ m}^3/\text{s}$  に対する粗度係数を逆算すると、 $n = 0.044$  となる。また、福岡・藤田の研究<sup>17)</sup> にならって、低水路（河床の粗度係数は  $n = 0.03$  を仮定）と高水敷の境界混合係数  $f$  を求めると  $f = 0.11$  となり、これは水没樹木群の下限値あるいは非水没の場合の 5 倍程度の値である。実際は水没していないので、実験と現地の条件の相違（強風や波浪による境界混合の増大など）を検討する必要があるが、河辺林の繁茂によって低水路の疎通能がかなり低下していることは確かであろう。一方、後者の地点について、水路幅 100 m、平均水深 5.5 m、河床勾配  $1/800$  の条件で、 $n = 0.03$  を仮定すると流下能力は  $1,880 \text{ m}^3/\text{s}$  となり、最大流量をかなり下回る。実際は低水路河岸に樹木があるので、さらに洪水疎通能は小さかったと考えられる。

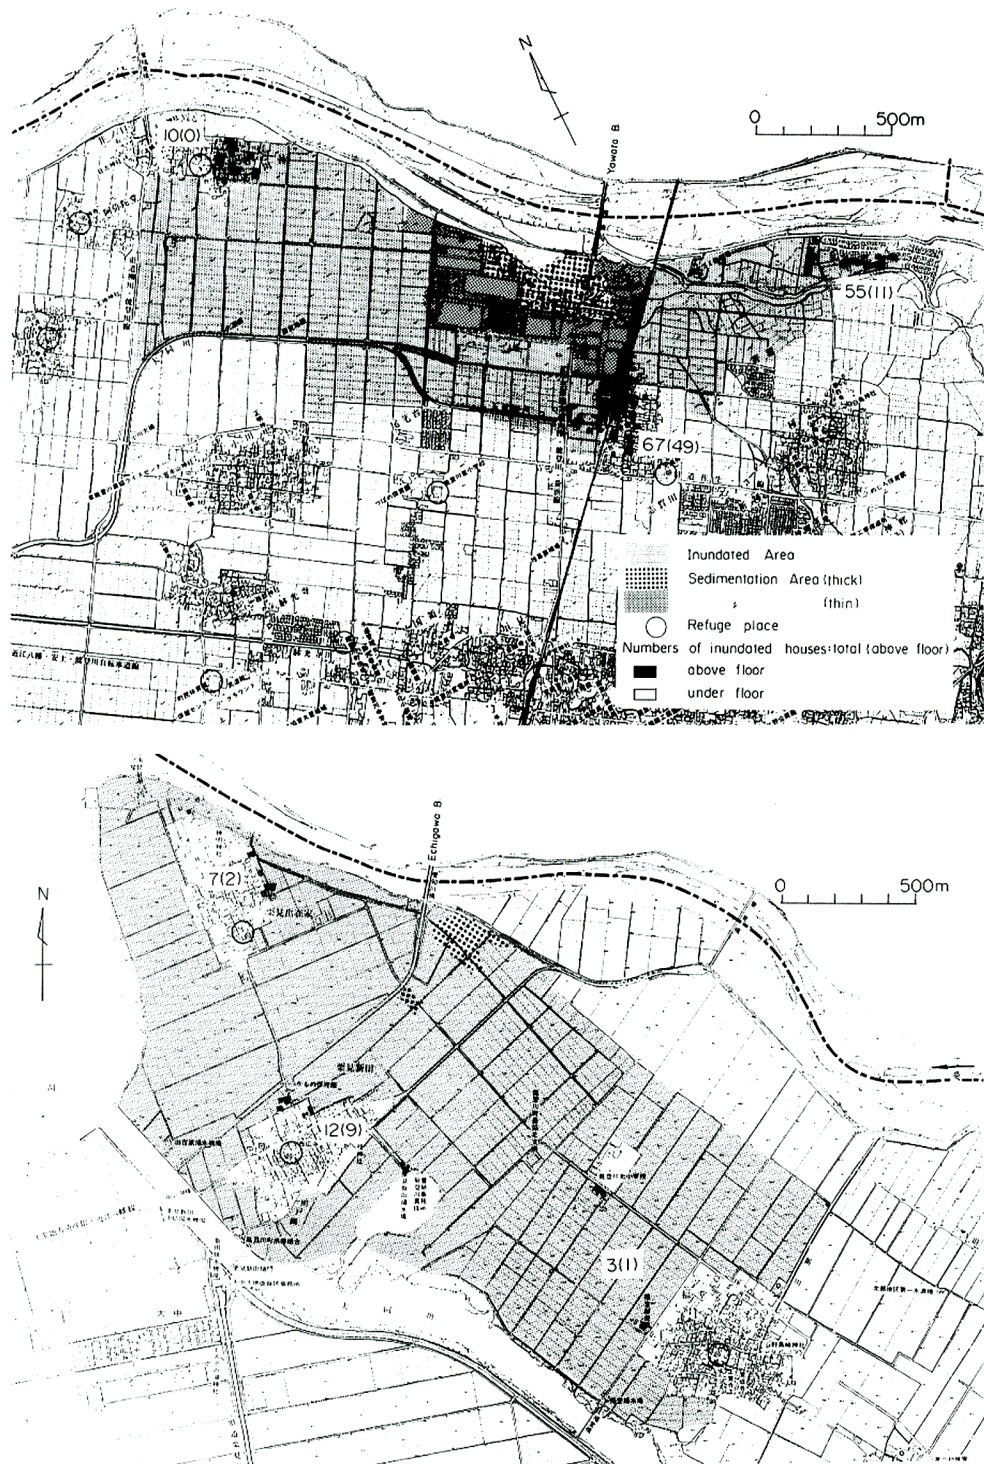
Fig. 30. Flooding and sedimentation around points of levee failure near Yawata and Echigawa bridges.

北西風（20日1時に最大風速14.7 m/s）による吹き寄せや波浪の影響も指摘されている。こうした複合要因の子細は不明であるが、いずれにしても両地点の流下能力が最大流量以下であって、越流による破堤であったと考えられる。とくに、愛知川橋地点では破堤部に隣接して延長約100 mの越流痕跡があり、八幡橋地点でも破堤部の直下流に越水防止の土嚢が積まれており、また、葉枝見橋（4.8 km）付近では越流によって堤防の裏法が欠壊する（Photo. 11）など、危険な状態の箇所も多かったと言える。なお、河川堤防の材料は、Photo. 11 および Photo. 12 から分かるように、川砂を主体としており、砂礫も混入しているので、浸透や越流に対する堤体の抵抗が弱いと考えられる。

つぎに、両破堤地点の浸水域、土砂堆積域、浸水家屋数および避難場所の分布を示すと、Fig. 30 のようである。愛知川橋地点の浸水面積は八幡橋地点のその約2倍であるが、浸水家屋数は前者が22棟（うち床上浸水12棟）、後者は132棟（床上60棟）で逆に6倍も多い。しかも、八幡橋付近の工場建物・住家が微細土砂の氾濫堆積によって甚大な被害を受けた。破堤による氾濫水は、堤防に隣接した駐車場の車を押し流し、二線堤（Fig. 29 参照：6.8 km横断図の左端の堤防）を破り、工場を中心とした一劃に大部分の土砂を堆積させ、小河川（五位田川・大同川）を通じて下流へ排出された。一方、愛知川橋地点の破堤延長は長かったが、土砂の異常堆積は決壊口付近に限られており、周辺には水田が多いので住家等に対する土砂害は軽微であった。なお、20日の0時半に能登川町の12地区の町民に対して避難命令が出され、図に示した指定の避難場所等に1,300～1,700世帯（町全体の約1/4）が避難したと言われている。
