1991年6月27日岡山市東部で発生した陣風災害について

WIND DISASTERS CAUSED BY JINPU IN THE EASTERN OKAYAMA CITY ON JUNE 27, 1991

Synopsis

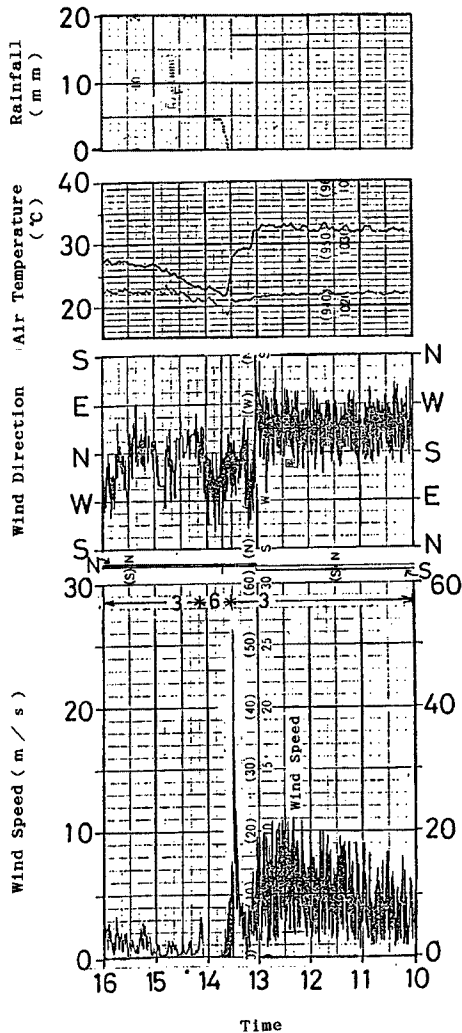
Fig. 6. Weather changes at Okayama Local Weather Station for June 27, 1991

岡山地方気象台では Fig. 6 に示したように13時5分頃に気温が33°Cから27°Cまで急降下し、風向がSWからNWに急変している。この時に寒気が侵入し大気成層が安定となったためか風は5 m/s くらいの乱れの大きい状態から急に3 m/s ぐらいに弱くなり乱れも少なくなっている。この時に梅雨前線が通過したと考えることが出来る。そしてその30分後13時30分頃1分間も続くかどうかははっきりしない短い突風が発生し、気温がさらに22°Cまで急降下して露点も2度ほど下がり、気圧は約2 mb 急上昇している。この時、風向はほとんど変化せずNNWであった。この時の最大瞬間風速は26 m/s が記録されている。なお平均風速の最大は13時40分、10 m/s であるが突風の時間が短いためこの突風を反映しておらずほとんど意味はない。それ以後、風は弱く気温は少しずつ回復している。13時以前は日照があったが13時から14時10分頃まで曇っていた。この間13時30分から13時35分の間、激しい雨が降り雨量はこの間に約5 mm であった。

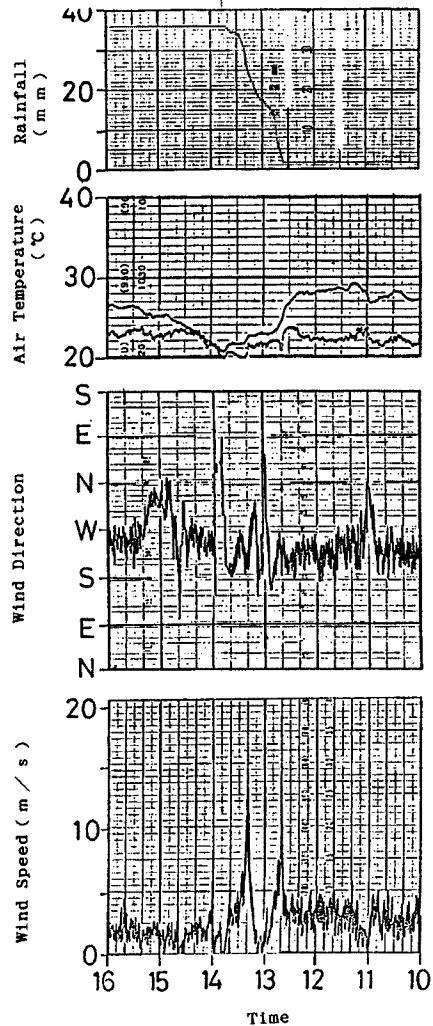
Fig. 7. Weather changes at Okayama Airport for June 27, 1991.

一方、岡山地方気象台の北北西12kmにある岡山空港ではまた少し異なった変化をしている。ここではFig. 7に示すように12時40分と13時20分の2回陣風の発生が見られる。前者の最大瞬間風速は14m/s、後者は15m/sでいずれも継続時間は1分間以下であった。これらの陣風の発生前は数m/sのSWの風が吹いていたが、陣風の時及び後もこの風向は変わっていない。先にも述べたとおりこれら2つの陣風は、2つに分かれて通過した2つのレーダエコーに対応していると考えられる。そして最初の陣風の時に気温が28°Cから23°Cまで急降下した。このように13時過ぎに岡山市を通過した、後のレーダエコーとして見られる積乱雲群の東進に伴って、今回の被害を生じた陣風が発生したと考えられる。岡山地方気象台では、この陣風の前に風向急変と気温低下を伴う前線通過を示す変化が通過しており、陣風の時には気温低下が見られるが風向の変化は大きくなかった。しかし、南の岡南空港ではこれらの現象が同時に生じており、北の岡山空港では前の気温低下の時にも陣風を伴っていた。

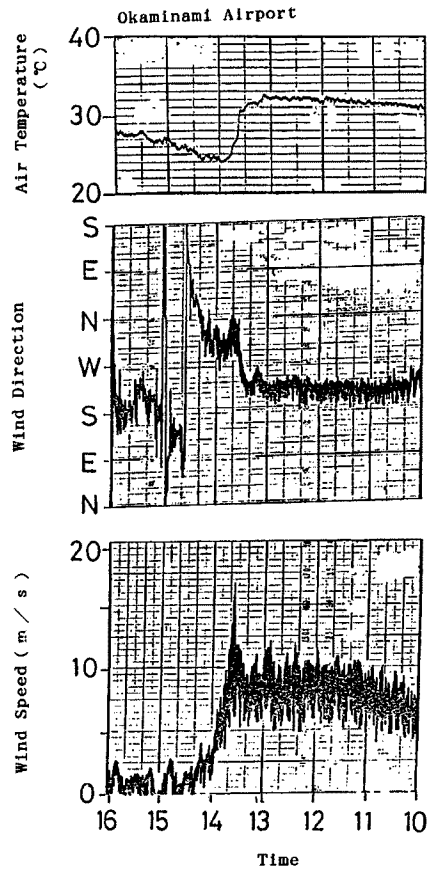
Fig. 8. Weather changes at Okaminami Airport for June 27, 1991.

岡山地方気象台から南方に7kmぐらい離れた岡南空港での変化の様子 (Fig. 8) はこれと少し異なっており、ここでは前面の気温の降下は見られず、13時38分頃、気温が31°Cから24°Cまで急降下して風向がSWからNWに急変し、約8m/sぐらい吹いていた風が急に17m/sに増加しすぐ数m/sに弱くなっていった。陣風の風速はNNW 17m/sといえる。そしてここでは前線通過と陣風の発生が同時であったといえるのではないと思われる。

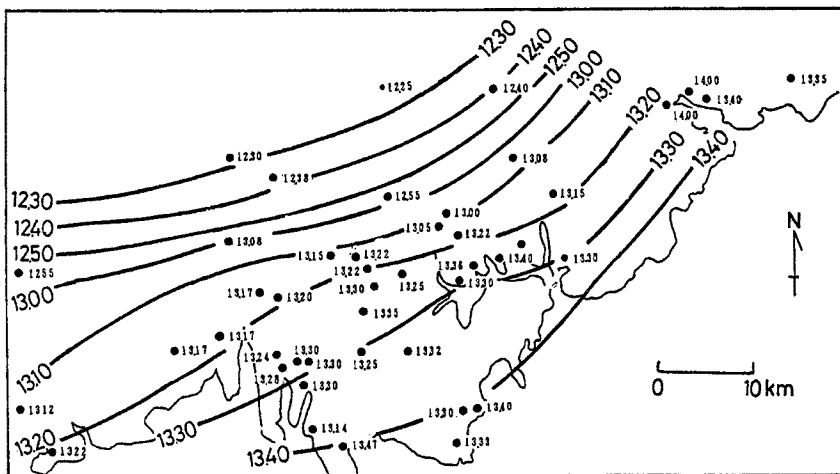
Fig. 9. Isochrone of sudden wind direction change and temperature drop by frontal passage.

この監視網において陣風の前に現れる寒気吹き出しに対応する風向の変化及び気温観測点での気温の最初の急降下の時刻の分布を Fig. 9 に示す。この図からも明らかなおり等時線は WSW から ENE に走っていて、南進している。これが梅雨前線の南への移動を示すものと考えて良いであろう。

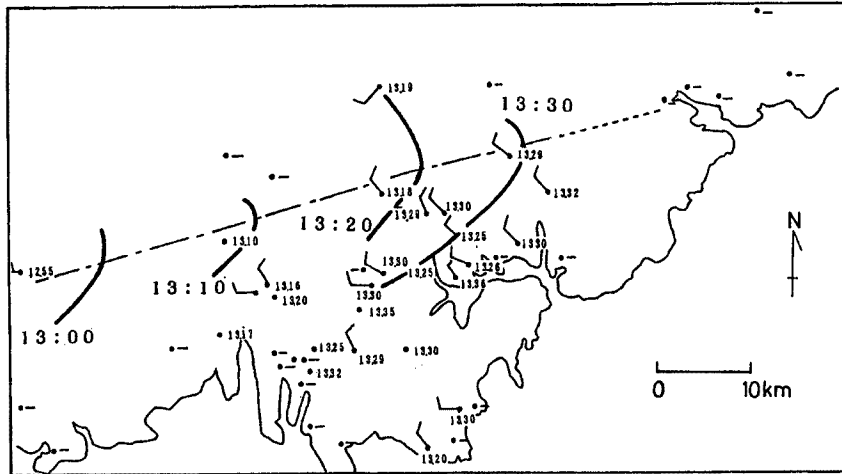
Fig. 10. Isochrone of gust (Jinpu) occurrence and its wind direction. A bar indicates no sign of gust.

一方、陣風の発生時とその時の風向を示したものが Fig. 10 である。この図には気象台関係の値も併せて記入してあり、陣風の見られなかった所は横線が引いてある。陣風は帯状に発生し、瀬戸内海沿岸ではほとんど見られず、その等時線は WSW から ENE の方向に進んでいる。これは前線より少し遅れて発生しており、海岸から少し入った所を非常に高速度（陣風発生後約 20 m/s）で進んでいる。発生時の風向はほぼ等時線の走向に直角になっている。この等時線の凸部をつなぐ線が down draft の中心線の移動経路であったと見ることが出来る。

一方、陣風の分布を水平面で見ると、Fig. 10 に示すとおり高速で進行する down draft の前面から陣風前線とも呼べる突風前線が衝撃波のように、あるいは船の船首のところに見られる波のような形で斜め後方に広がっている。この広がった部分で風向は陣風前線に直角になっており、風速の実測は3点しかないが中心軸から離れるほど風速は小さくなっているようである。その様子は Fig. 14 に示したようになっている。ここで距離は各観測点の down draft の中心の経路からの距離である。

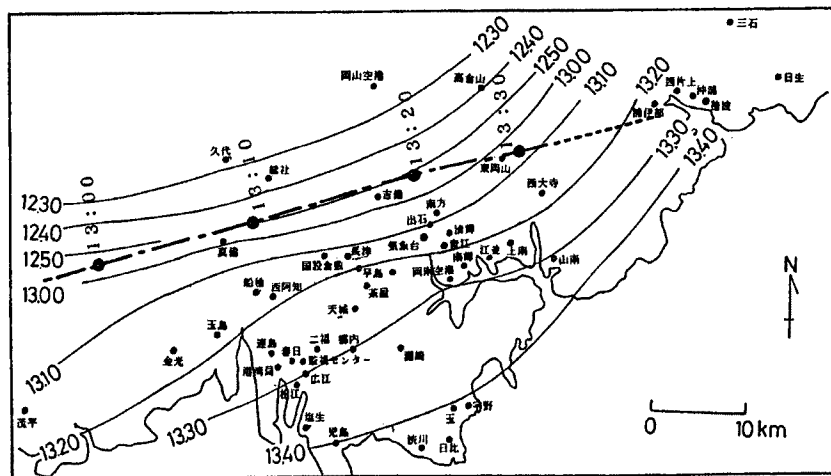
Fig. 11. Transition of the center of down burst and frontal movement.

これまでの解析の結果、梅雨前線と down draft の動きは Fig. 11 に示すような結果になる。13時40分には点線の位置に降雨域は進むが、もはや雨が降るだけで陣風は見られない。陣風は最後の13時20~30分において最も強かったようである。この時の様子は Browning et al.²⁾ が作った雹を伴う積乱雲のモデル図 (Fig. 12 参照) とほぼ似た状況にあったものと思われる。今回の例では前線から前 10 km 程のところまで雹が降り、その前面で陣風が生じているが、Browning のモデルにおいても 8~10 km のところで生じており類似性は高い。積乱雲が移動していなければ鉛直に下降した気流が地面に当たって四方に拡がっていくことになるであろうが、積乱雲がこの場合 20 m/s ぐらいの速度で移動しているため下降気流そのものが
