台風0613号による強風被害について

丸山 敬・河井宏允・石川裕彦・林 泰一・加茂正人

Strong Wind Damage by Typhoon 0613

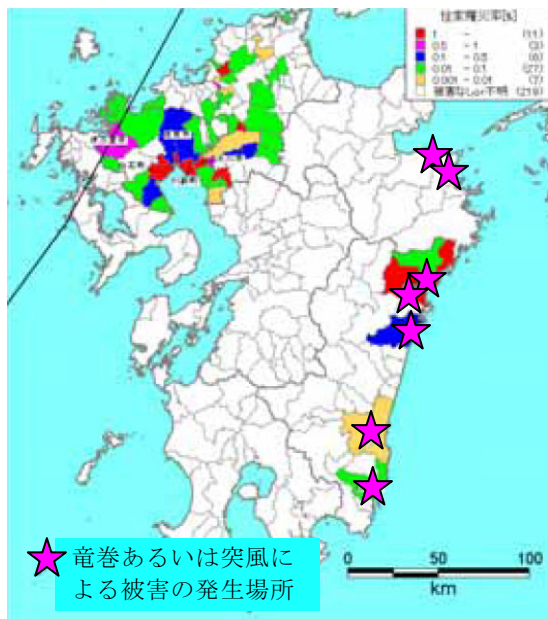
Fig. 2 Distribution of damage to buildings and houses in Kyusyu, and locations of strong gusts and tornados.

この台風は九州各地にも強風被害をもたらし、長崎県、佐賀県、福岡県で多くの住家被害が発生した。一方、宮崎県では日南市、宮崎市、日向市、延岡市で、大分県では臼杵市、大分市で竜巻や突風によると見られる強風被害により局地的な被害が生じ、全体の被害件数は上記三県に比べて少ないものの、全壊、半壊等、程度の大きな被害が多く発生した（Fig. 2）。とくに、宮崎県延岡市では、死者3名、重傷3名、軽傷140名の被害者をだし、日豊本線で特急「にちりん9号」が脱線するなど、日本における竜巻被害

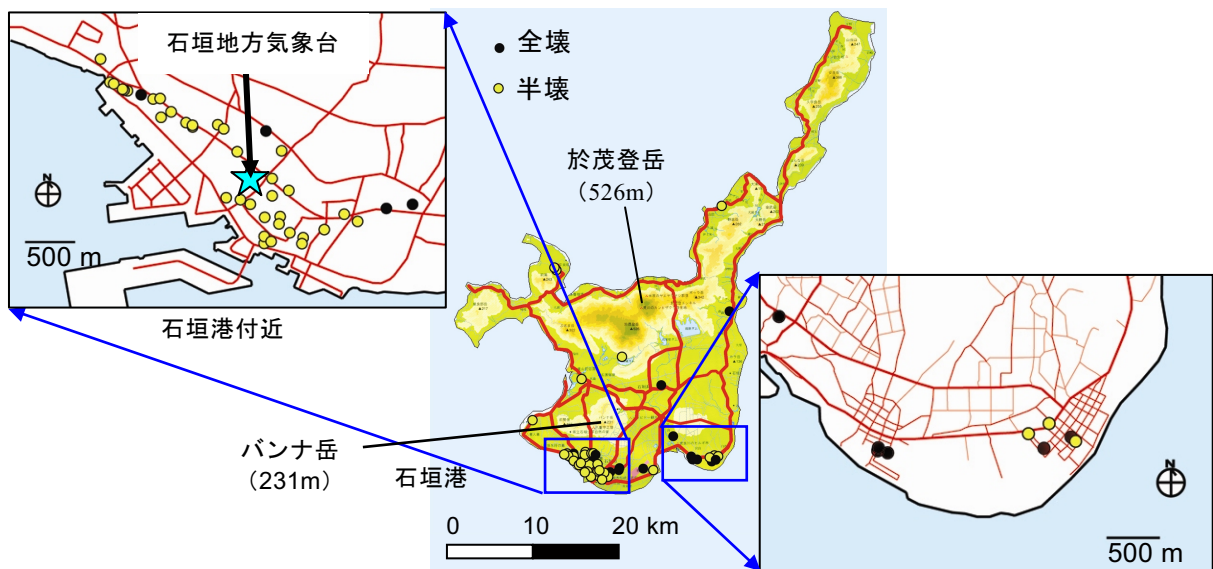
Fig. 3 Distribution of damage to buildings and houses in Ishigaki islands.

一部損壊244。小浜島で半壊1，黒島で全壊5，半壊5。西表島で全壊2，波照間島で半壊1であり，Fig. 3 に示すように台風が通過した東側に位置する石垣島に被害が集中している。ライフラインの被害に関しては，NTT西日本によると，電話が9月30日に全面復旧するまでの間，加入電話等28,000回線のうち延べ2,600回線が不通となった。また，沖縄電力（2006）によると，停電は16日に最大18900戸に達した後，22日に全戸復旧するまでの6日間に及び，島民の日常生活に支障をきたした。さらに，電柱の倒壊，損傷による交通障害が発生し，直後の避難，救援，復旧活動が阻害された。また，9月17日22時から翌18日6時まで石垣市内全域で停電のためポンプ作動せず断水し，22日には全地域復旧した。

石垣島にはFig. 3 に示すように中央北部に沖縄県の最高峰於茂登岳526mがそびえ、そこから東西方向に山地が連なっている。南部のパンナ岳231m付近の高地を除いて、中部の台地からはなだらかな平野が海に向かって続いており、主に牧場やサトウキビ畑が広がっている。被害の多くは南部の建物密集地域の海に近い地域に集中している。石垣市の平成18年度概要調査(2006)によると、家屋総棟数は15,560

棟で、構造別の内わけは木造2,288棟、非木造13,272棟となる。非木造のうち11,330棟が鉄骨コンクリート造で、全棟数の73%と圧倒的に多い。全壊建物は石垣島で15棟で、建物密集地域の外縁部および郊外に多く分布し、一部プレハブを含むが、ほとんどが木造住宅であり、耐風性能の低いものが多かった。全壊建物の総棟数に対する割合は0.1%、木造棟数に対しては0.7%となる。また、全壊、半壊、一部損壊を含めた建物被害数は302棟で、総棟数に対する割合は2%となる。建物被害については、屋根葺き材の飛散、軒天井の剥落、外壁の破損が多く見られ、特に、木造住宅の瓦葺き屋根の被害が多く見られた。

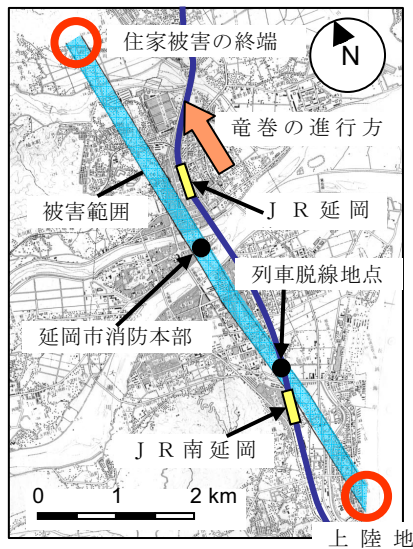
Fig. 4 Track of tornado in Nobeoka city.

台風0613号の接近に伴い，延岡市では9月17日午後2時頃に竜巻が発生し，Fig. 4 に示すように市街

地を直線状に通過し、市の中心部を直撃した。延岡市の調査では11月14日現在、非住家を含めた家屋の被害は1,347軒に及び、うち全壊が94軒、半壊は390軒、一部損壊は863軒にのぼった。2006年9月の延岡市の人口が135千人、世帯数が52千世帯であるから、住民の約0.1%、世帯の約2.3%が被害に遭ったことになる。

当時、台風は鹿児島県の西方にあり、その中心は延岡市から西南西に約280km離れていた。竜巻は市街地中心からみて南南東の方向、上陸したと見られる緑が丘付近の海岸から、浜町、J R南延岡駅の北、特急列車が脱線した (Photo 1) 別府町を通り、大瀬川を渡って消防本部を襲った。その後、五ヶ瀬川を渡ってJ R延岡駅の西を通り、祝子川を渡って夏田町に至り、その被害は約7.5km、幅約200mに分布し
