台風9807号による強風災害について ——その2：奈良盆地における建物被害——

要 旨

Strong Wind Damages by Typhoon 9807 Part 2: Building and house damage in Nara Basin

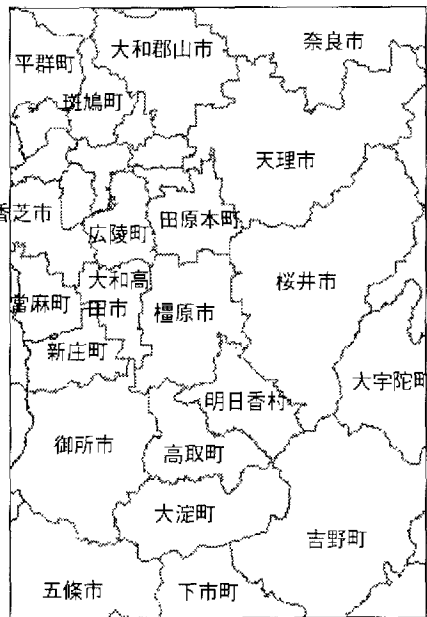
Fig. 2 Map of Nara Basin

半壊 851 世帯，一部損壊 32,755 世帯で，全世帯数 503,821 世帯に対する被害の割合を被害世帯数／全世帯数として計算すると，全壊，半壊，一部損壊率はそれぞれ 0.01，0.17，6.50（％）であった。全壊率，半壊率，一部損壊率および，これらを合わせた建物被害率の分布を，Fig. 2 に示す奈良盆地についてみると，Fig. 3 のように金剛山地の東側，五條市から斑鳩，玉寺町に至る奈良盆地の西南部に被害率の高い場所

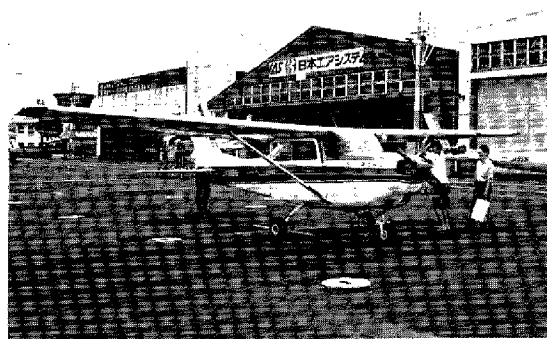
Photo 5 Aircraft for observation

被害調査に用いた航空機からの映像は、台風の通過から7日後の9月29日午後、奈良盆地の上空およそ300mを、Photo 5に示す軽飛行機を使って、Fig. 4に示すの矢印のコースに沿って飛行し、ビデオカメラおよびカメラにより撮影したものである。写真はおよそ1~2kmおきに、図中の黒丸で示す地点を中心にして撮影され、Photo 6のように撮影された建物一軒一軒が判別できるものを今回の解析に用いた。台風によって被害を受けた建物は、全壊するなど被害が壊滅的なものでなければ、通常は損壊した部分（主に屋根が多い）を保護するための青色や橙色のシートで覆われている。したがって、得られた映像から建物の数を数え、そのうちシートで覆われている建物は被害を受けていると判断し、建物の被害状況を調べた。その際、上空からは住家と非住家の違いは判りづらいので両者は区別しなかった。
