## 2017年九州北部豪雨災害による斜面災害の特徴

### Landslide Disaster Induced by the 2017 Northern Kyushu Rainstorm

千木良雅弘・凌斯祥<sup>(1)</sup>・松四雄騎

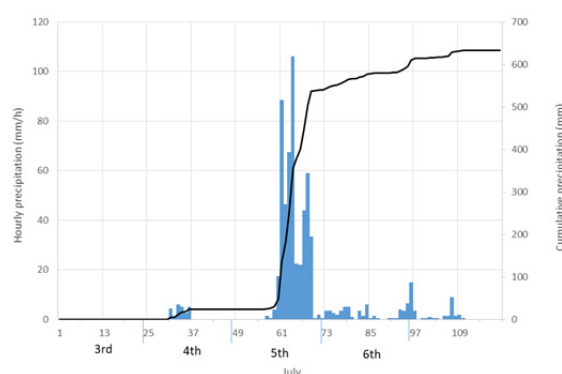
本災害を引き起こした降雨は、7月5日から6日にかけてのものであり、特に7月5日の午後強い降雨が引き続いた。被災地の朝倉では、5日の午後約500mmの降雨があり、最大時間雨量106mmに達した(Fig. 1)。東

Fig. 1 Hyetograph at Asakura (AMEDAS, Asakura)

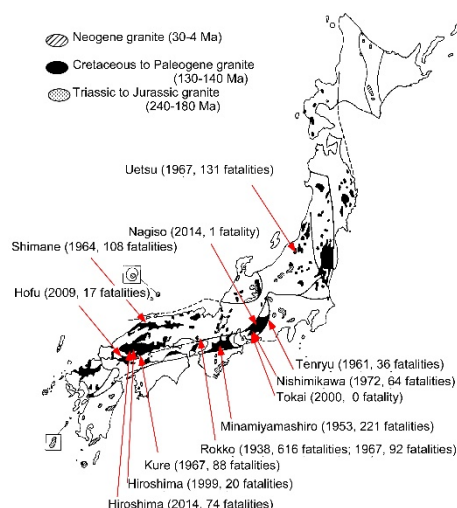
花崗岩地域は，豪雨による斜面崩壊災害を数多く経験してきた (Fig. 14). Table 1 に，それらを降雨量とともに示す．雨量は累積最大雨量，1日最大雨量，時間最大雨量を示した．これを見ると，2017年九州北部豪雨災害は，いずれも，過去第3位以内に入り，時間最大雨量では最も大きかったことがわかる．次には，1976年小豆島災害，1967年羽越災害の時の降雨量が多かった．花崗岩の風化形態には大きく2種類あり，1つは今回の被災地で認められた球状風化，もう一つは，コアストンを伴わないシーティングおよびマイクロシーティングを伴う風化である．後者は，2014年広島豪雨災害の時の広島花崗岩に典型的に認められた．Table 1 に示した災害の中では，同様に強く大量の降雨のあった1967年羽越災害の時に，球状風化した花崗岩が数多く崩壊したことが報告されている<sup>6,7)</sup>．このことは，球状風化した花崗岩は，強く大量の雨で崩壊しうることを示唆している．

Fig. 14 Locations of rain-induced landslide hazards in granitic rock areas (Chigira, 2002)<sup>5)</sup>.
