# パルプ，紙製造工場による環境汚染

——燧灘東部および琵琶湖大津沖における底質汚染の事例——

On the environmental pollution by pulp and paper factory waste

—A case study of bottom deposits pollution in the east area

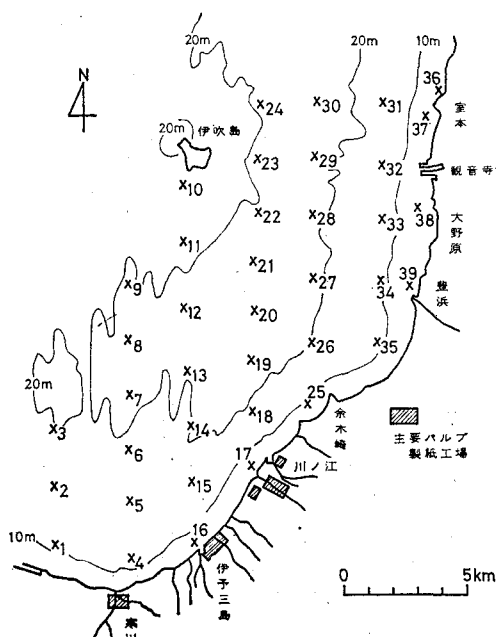
図-1 燧灘東部底質採取地点  
Fig. 1 Sampling stations of bottom deposits  
in the east area of Sea of Hiuchi

図1に底質採取地点をしめし、表2に調査結果をしめす。底質採取海域は工場集中地区沿岸より東西約15km、南北約20kmで、採取地点間距離は約2.5kmである。図2は底質のCODの分布図である。伊予三島、川之江地区で非常に高い値をしめし、北方へ汚染が広がっていることがわかる。底質のCODの高いところでは、底質は黒色又は灰緑色を呈し、硫化水素臭を発生して、還元状態にあることが明らかである。図3は愛媛県のパルプ、紙生産量の経年変化と、汚染泥とみなされるCOD 30mg/g以上の底質の面積の広がりとしめしたものである。<sup>7)</sup>昭和47年度の測定値は筆者らの調査によるものであるが、その他のものは村上らの調査報告から引用した。生産量の増大と汚染面積の拡大とがよく対応している。

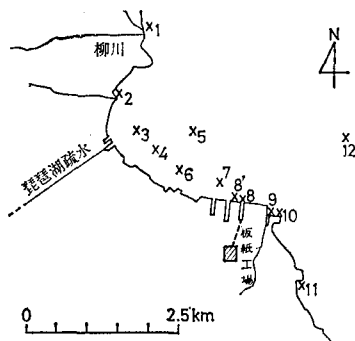
図-6 琵琶湖大津沖底質採取地点  
Fig. 6 Sampling stations of bottom deposits in the off-Ohtsu area of Lake Biwa.

図6に底質採取地点を、表3に調査結果をしめす。図7に底質の IL をしめすが、排水口付近で 62.6%, 34.5% にのぼる。琵琶湖沿岸では通常数%から10%程度である。この沿岸一帯は、水道水が着臭するいわゆる「臭い水」の原因物質である geosmin の形成に関連があると考えられる *Synedra rumpens* などの大発生が過去いくたびか観察されたところであり、ヘドロの大量
