# 2012年 8 月宇治水害調査速報

竹林 洋史\*・平石 哲也\*・戸田 圭一\*・中川 一\*・張 浩\*・東 良慶\*

## 1. はじめに

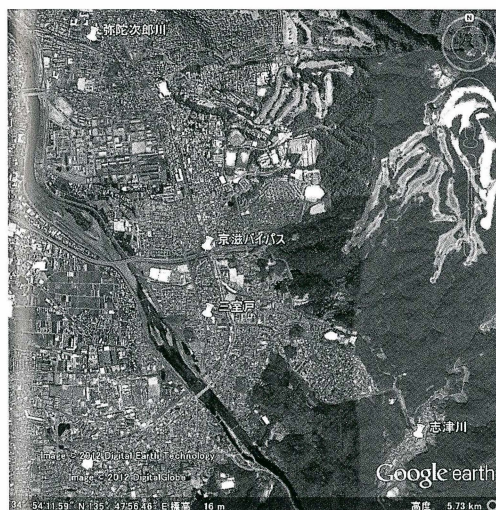
図1 主な調査地点

主な調査地を図1に示す。調査地は、宇治市志津川・三室戸・五ヶ庄・京滋バイパス等であり、

水及び土砂の氾濫、斜面崩壊、河岸浸食などが発生していた。

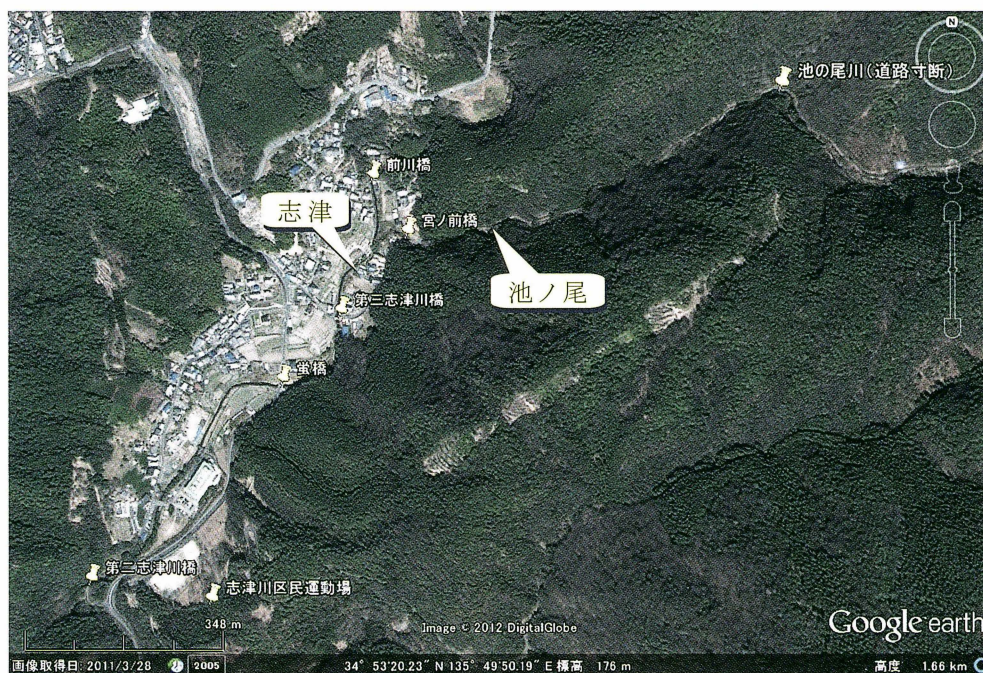
図3 志津川地区調査地点

図3に、宇治市志津川区の被災箇所の平面分布を示す。志津川地区北部の前川橋下流側では家屋の流失、その南約100mの左岸支川・池ノ尾川の宮ノ前橋では土石流による河道閉塞、池ノ尾川上流では河岸浸食と道路の破壊、下流の第三志津川

橋周辺では洪水流の氾濫、蜷橋下流域では溪流からの土砂流出による農地への土砂の堆積、志津川区民運動場では斜面崩壊による土砂及び流木の堆積、志津川下流域の第二志津川橋では河岸浸食及び水、土砂及び流木の氾濫が発生していた。

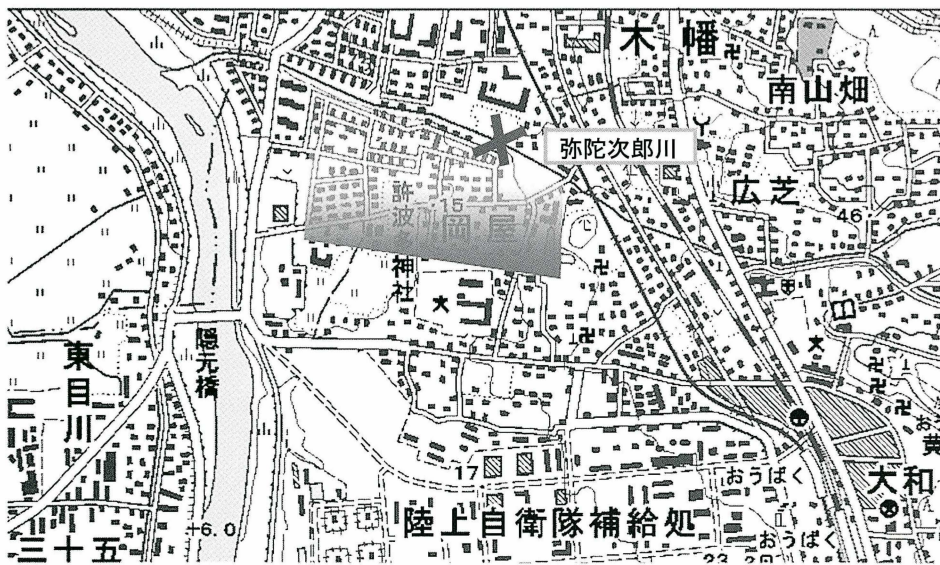
図17 宇治市五ヶ庄周辺（赤いバツ印が決壊箇所、薄い着色は浸水の激しい範囲）  
（京都新聞 8月14日夕刊の航空写真<sup>5)</sup>も参照）

図17に周辺地図を示す。連続した降雨は14日午前中には収まったが、宇治市五ヶ庄地区（西川原）では天井川になっている弥陀次郎川が図18に示す

ように、幅50mにわたって西川原地区で破堤し、住宅街が図19に示すように、土砂で埋まった。弥陀次郎川の測量では破堤部は河床が地盤より1 m

程度高い。両側の堤防の高さは0.77m、破堤した箇所は、河床そのものが1 m 陥没するとともに堤防とそれを覆っていた土堤が隣接する住宅へ飛び

込んだ様子であった。破堤地点で何らかの原因で局所的な越水が発生した可能性はあるが、破堤地点周辺では顕著な越水痕跡は確認できなかった。
