# 1968年十勝沖地震による建築物の被害について

## ON THE DAMAGE OF BUILDINGS DUE TO TOKACHI OFFING EARTHQUAKE IN 1968.

By Minoru WAKABAYASHI, Takeshi NAKAMURA and Koichi MINAMI

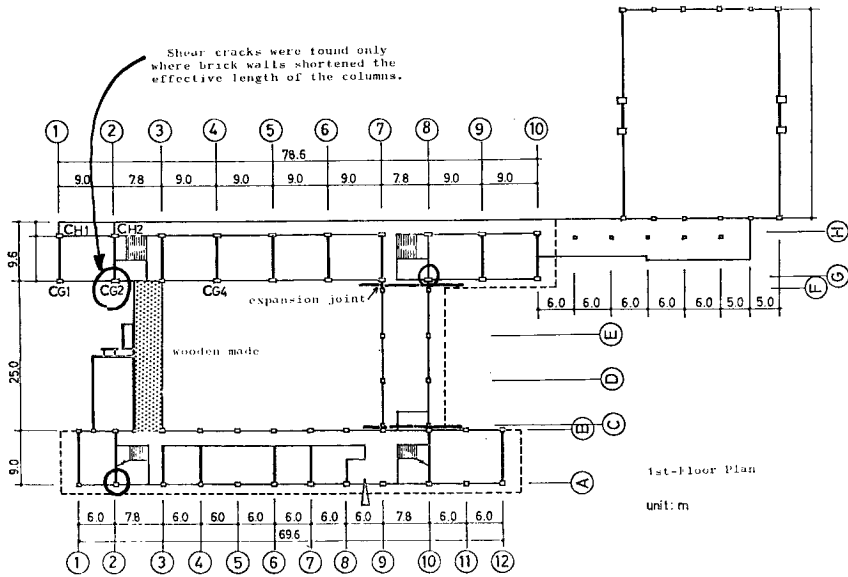
Fig. 5 Noheji Senior High School (Noheji)

本建物は **Fig. 5** のような平面を有する鉄筋コンクリート造地上3階一部地下1階の管理棟、教室棟と、鉄骨構造平家建の体育館およびこれらを結ぶ渡り廊下棟から構成されており、鉄筋コンクリート杭が使用されている。

この建物の主な被害は3階建部分の一部の柱にせん断ひび割れが発生したこと、渡り廊下の柱頭およびはり端に曲げひび割れが発生したことおよび体育館の天井にあたる鉄筋の水平筋連の大部分が切断したことなどであるが、いずれも軽微で補修可能である。なおシュミットハンマーによるとコンクリート強度は  $420 \text{ kg/cm}^2$  と判定されるが、実際は  $300 \text{ kg/cm}^2$  程度ではないかと考えられる。いずれにしてもコンクリート強度は充分高い。

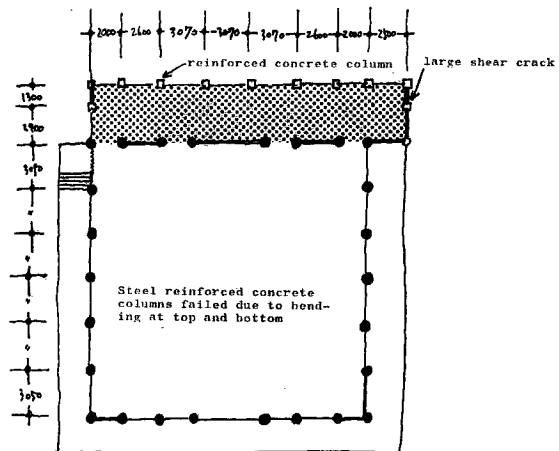
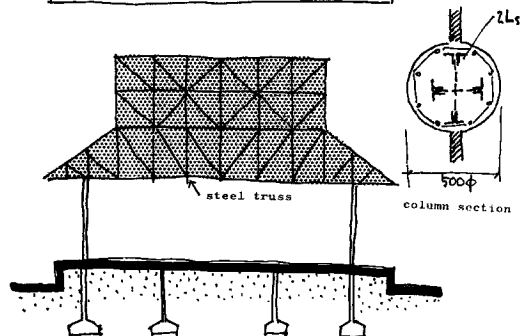
Poto. 12 Hachinohe City Library

**Photo. 12** に示すようにかなりの柱の柱脚および柱頭に曲げあるいはせん断破壊、あるいはひび割れがみられる。この建物には **Fig. 11** に示すように偏心して耐力壁があるため、建物はねじれ振動を起したらしく、柱の破壊の状況もこれを裏書きしている。シュミットハンマーの値は  $500 \text{ kg/cm}^2$  以上である。

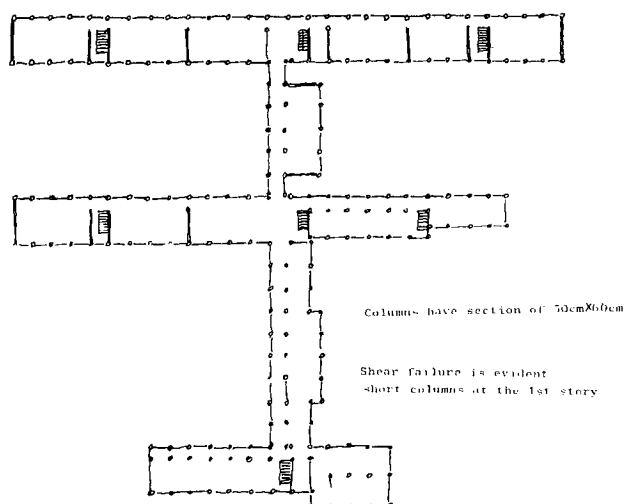
**Fig. 13** Hachinohe Technical High School (Hachinohe)

**Fig. 13** に示すような平面をもつ3階建の鉄筋コンクリート造であるが、1階および2階のほとんどの柱がせん断破壊を起している (**Photo. 15, Photo. 16**)。

この場合にも腰壁があって柱の実長が短いのでせん断破壊を起している。この建物ではシュミットハンマーの値が  $110 \text{ kg/cm}^2$  程度に低い値を示しており、破壊の生じた原因はコンクリート強度の不足であると

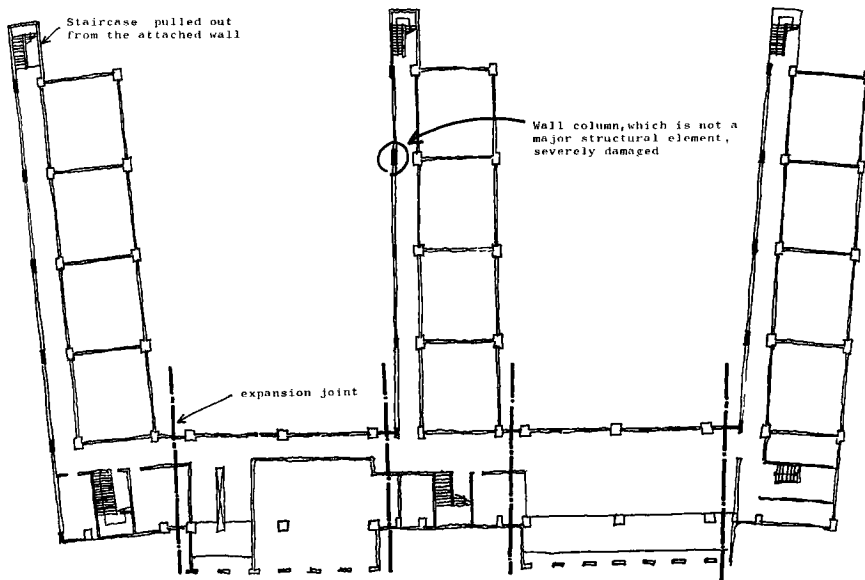
Fig. 14 Okamisawa Primary School (Misawa)

本建物は鉄筋コンクリート造3階建てで Fig. 14 のような平面をもっている。廊下側の壁柱の桁行方向の地震力によってせん断破壊を起している。この場合も壁柱であり柱の実長が短く柱せいが大きいのでせん断破壊を起している (Photo. 17)。また鉄筋コンクリート造の非常階段が、主屋への定着不良のために倒壊している (Photo. 18)。この種の非常階段の取付けはこのような不良な定着となりやすいので注意が必要である。

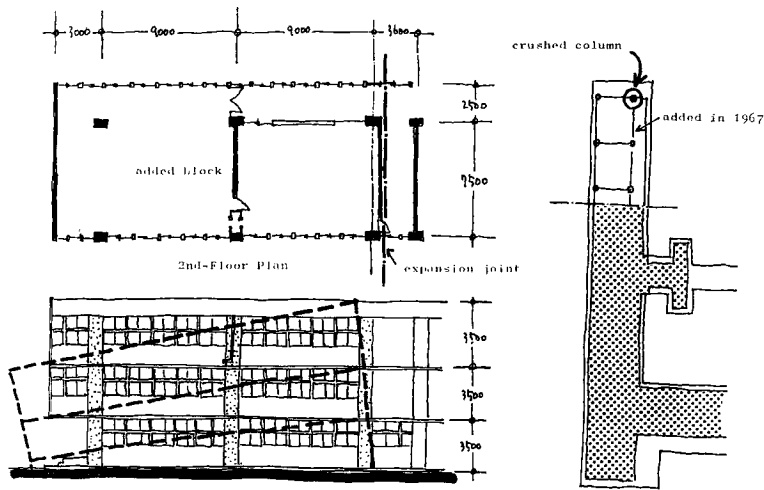
Fig. 15 Misawa Commercial High School (Misawa)

**Fig. 15** に示すような鉄筋コンクリート造3階建の建物である。増築部の1階の柱がせん断破壊し、増築部は大きく傾いた (**Photo. 19, Photo. 20**)。破壊の状況からみると、増築部と第1次工事の部分とが別々の振動をして、増築部が第1次工事の部分によってはねとばされたようにも考えられるが、明確なことはわからない。この建物のシュミットハンマーの値は  $200 \sim 300 \text{ kg/cm}^2$  で余り低くはない。

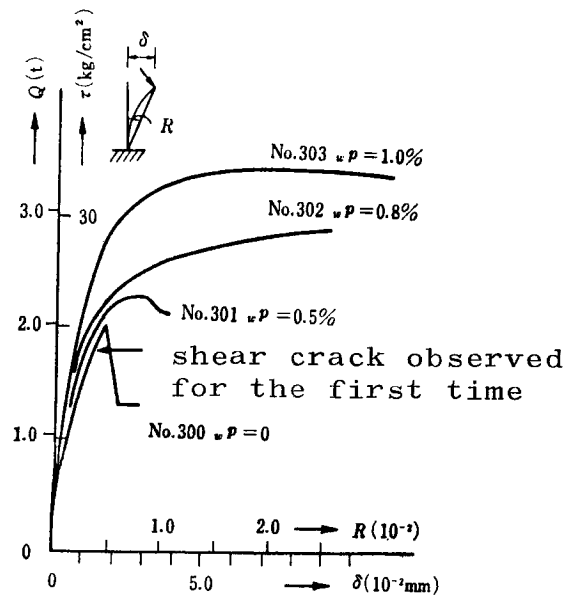
Fig. 18 Test Result of Shear Strength of Reinforced Concrete Column

今回の地震では鉄筋コンクリート造の被害、とくに柱のせん断破壊が多くみられた。しかし柱のせん断破壊は今回の地震に限られたものではなく、関東大震災その他においても多くみられる (Fig. 17)。しかしわが国の設計では従来柱のせん断補強について軽くみるきらいがあり、筆者はかねがね柱のせん断補強の重要性を強調してきた。Fig. 18 は筆者らの行った鉄筋コンクリート柱の実験結果であり<sup>1)</sup>、せん断補強筋比

せん断補強筋が少いと，せん断ひび割れが発生すると同時に耐力が急激に低下することがわかる。したがって横力の分布が計算通りでなく，いずれかの柱にせん断力が集中して，その柱にせん断ひび割れが入った場合，このように脆い破壊を起すと，その柱の抵抗力は急激に低下し，次には他の柱にせん断力が集中して破壊を起し，このようにして各柱が順次に破壊されるという可能性がある。Fig. 18 の結果によればせん断補強筋比  $\omega p$  が0.5%程度あればせん断ひび割れが発生しても耐力が低下しない。したがって大きいせん断

力を受ける柱、腰壁などで実長が小さい柱などではこの程度のせん断補強筋を入れておく必要があるだろう。いずれにしても柱のせん断に関する実験資料が甚だ少いので早急に組織的な実験が必要である。筆者らのところでも実験を行なっている。なおこの機会に柱のせん断補強に対する在来の甘い考えを捨てて、実状に合った補強を行なうよう、設計式の大改訂が望まれる。
