## 1988年リオ・デ・ジャネイロ州における集中豪雨災害

今 本 博 健

## FLOOD DISASTER CAUSED BY THE 1988 HEAVY RAINFALL IN THE STATE OF RIO DE JANEIRO

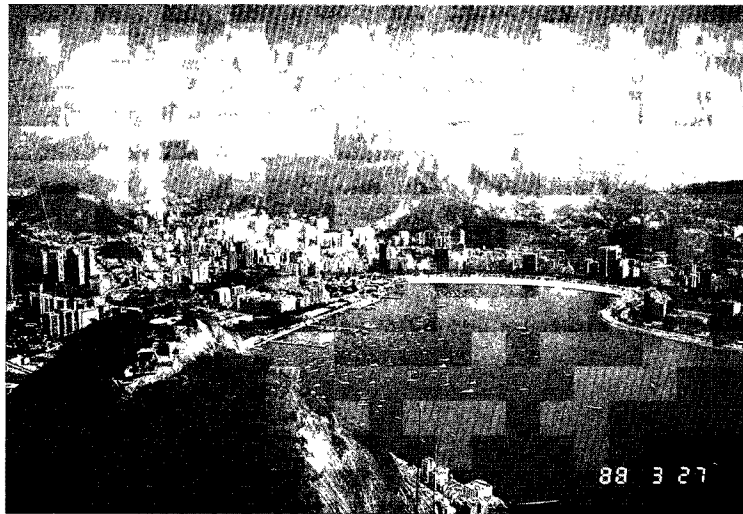
Photo 2 Central part of Rio de Janeiro with a distant view of Tijuca Mountains.

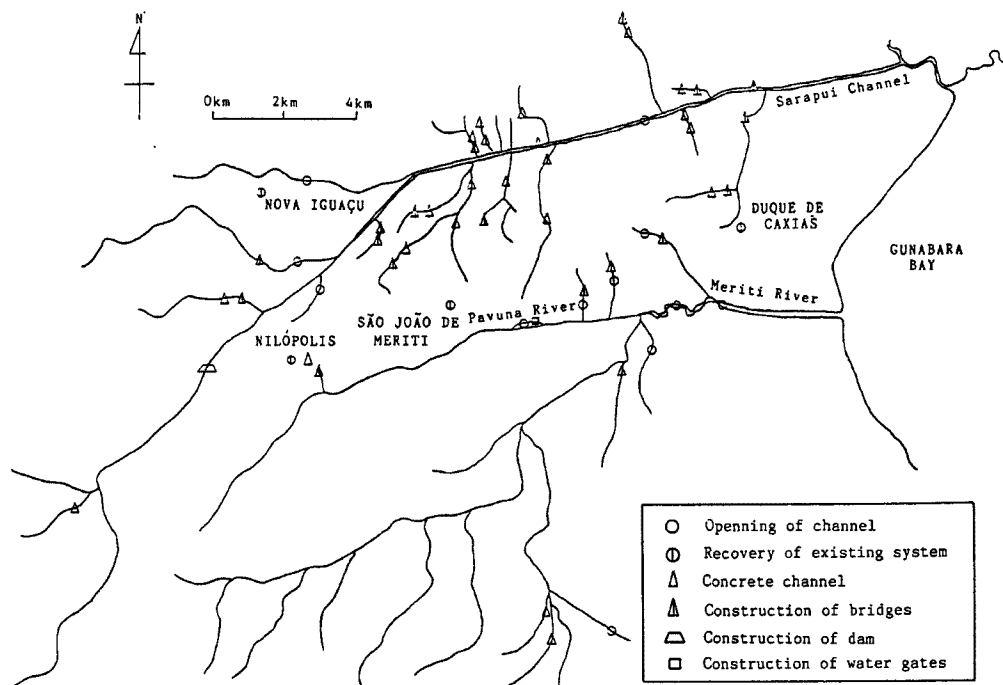
**Fig. 6** Flood control projects of Baixada Fluminense (SERLA).

した洪水制御計画を示したものである。この計画では、運河の開削、現施設およびコンクリート水路の復旧、橋梁・ダム・水門の建設などが含まれている。バイシャ・ダ・フルミネンセ低地や、リオ・デ・ジャネイロ市内のマラカナン川周辺の水害を防ぐには総合的な治水対策が不可欠であり、早急な実施が望まれる。

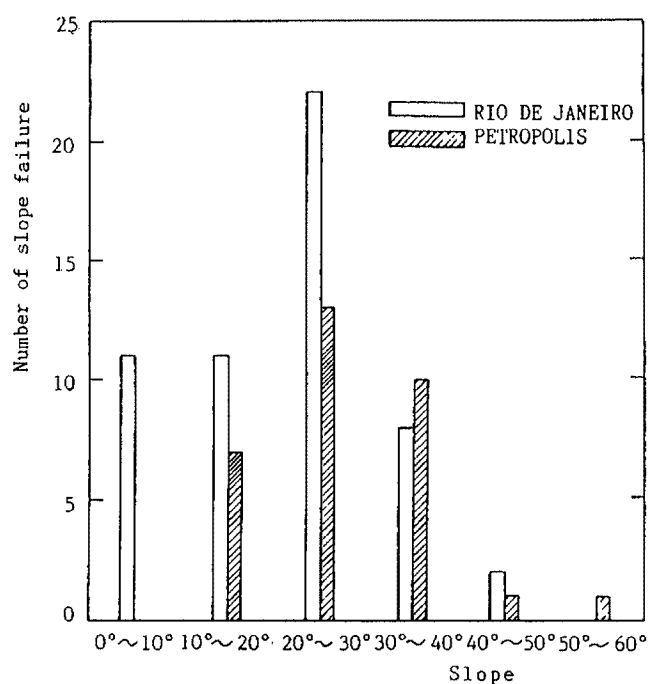
Fig. 9 Numbers of slope failures of every 10 degrees of land slope.

**Fig. 9** は、このような斜面崩壊の発生と斜面勾配の関係を示したものである。斜面勾配を1/25,000地図の等高線から推定したため、あまり精度は高くないが、斜面崩壊の発生は斜面勾配が20~30°の場合が最も多くなっている。なお、リオ・デ・ジャネイロ市では0~20°の緩斜面でもかなりの崩壊が発生しているのに対し、ペトロポリス市では30°以上の急斜面の崩壊も多いことがわかる。

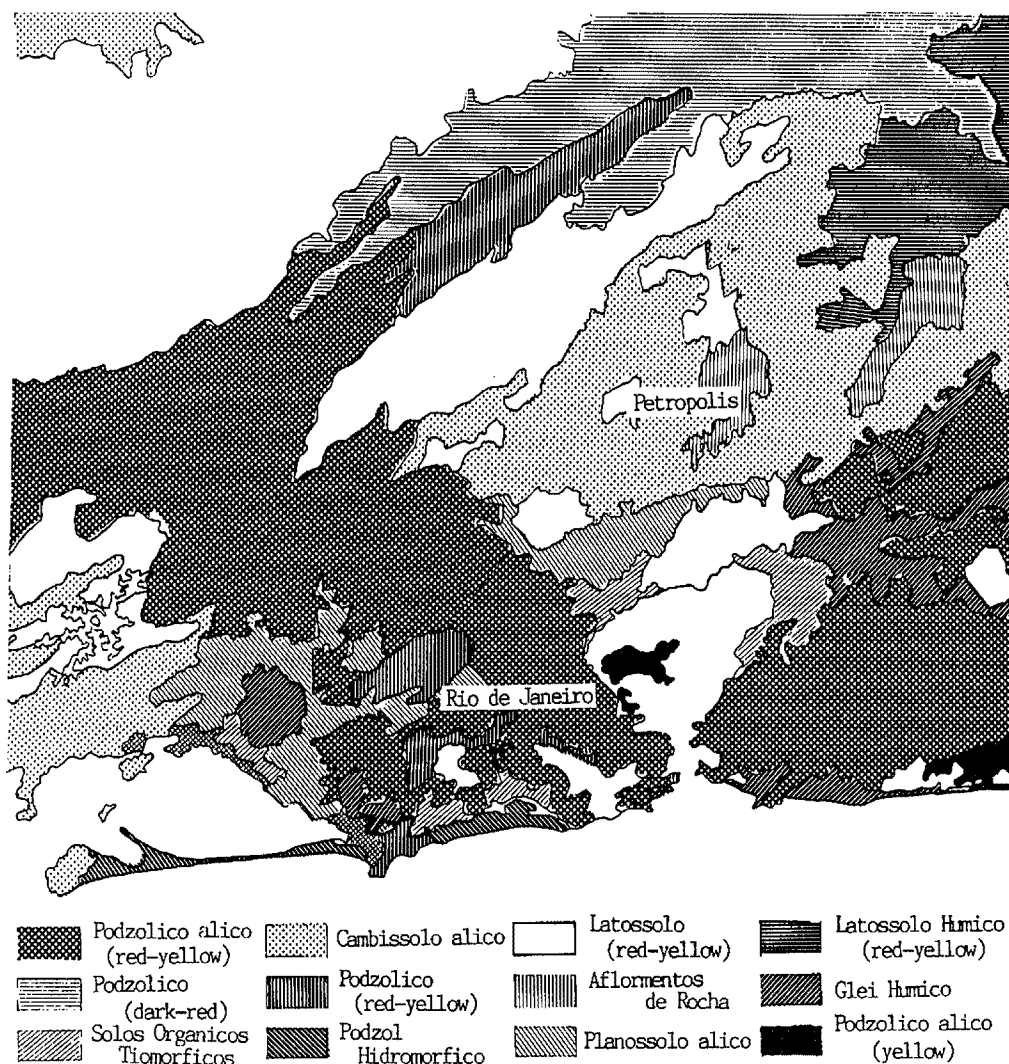
リオ・デ・ジャネイロ州の表層地質分布を **Fig. 11** に示す。リオ・デ・ジャネイロの地質はポルトガル語で Podzolic と呼ばれる粘土と砂から成る赤黄色の土である。ペトロポリスは、やはり粘土と砂を成分とする赤黄色の Latossole あるいは Cabissolo alico で覆われている。これらの土が水分を含んだ場合、粘着性

Fig. 11 Geology of ground surface in the State of Rio de Janeiro.

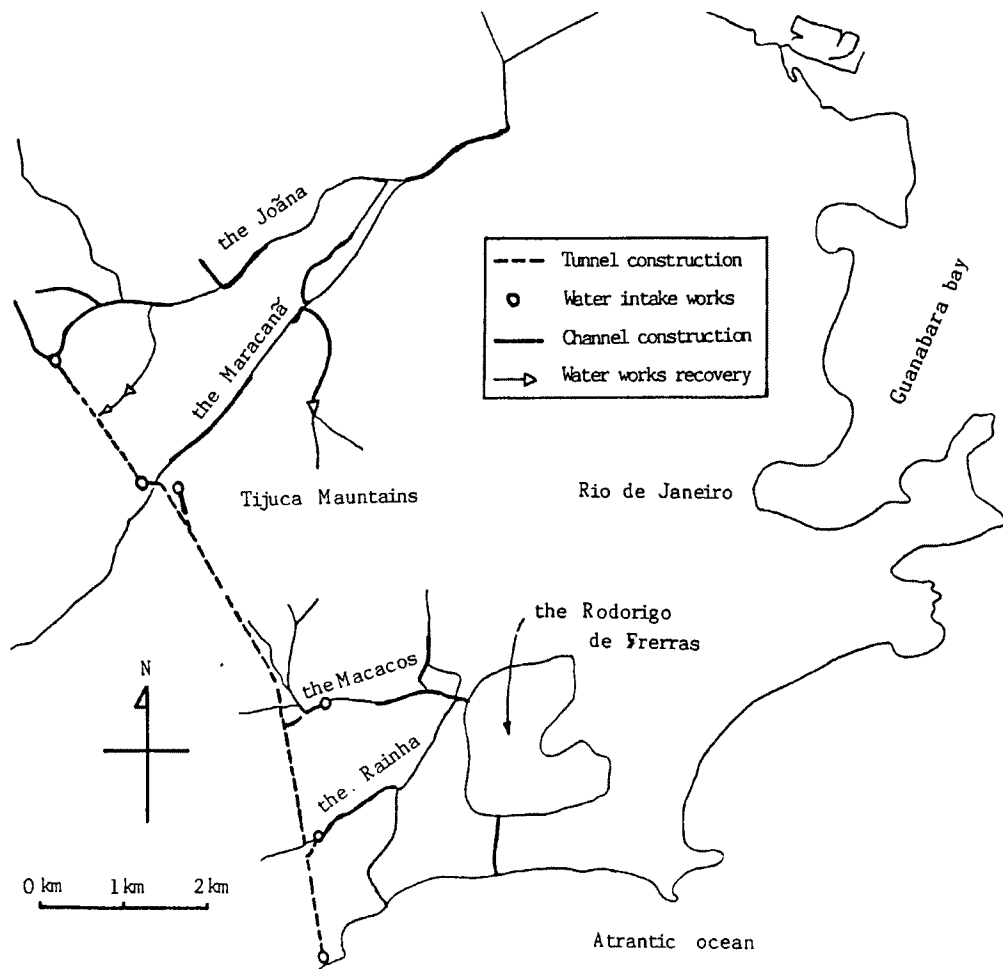
Fig. 2 に示すように、サン・ジョアン・デ・メリチ川とサラプイ川に囲まれた沖積化平地を中心とするバイシャ・ダ・フルミネンセ地域はリオ・デ・ジャネイロ市の北方に位置し、ノバ・イグアス、サン・ジョアン・デ・メリチ、ドゥーケ・デ・カシアスといった各市がリオ・デ・ジャネイロ市のベッドタウンとして急激に都市化してきた。Photo 9 にみられるように、低平地部分の河並には小規模ながら連続堤防が建設されており、内水災害が頻発するようになった。このため、リオ・デ・ジャネイロ州政府によって、Fig. 13 に示すようなダムの設置、堤内地排水路の改良など抜本的な河川改修計画が検討されてきたが、現在のところまだ実現されるに至っていない。今回の断続的な集中豪雨でも、この地域の各所で内水氾濫が発生し、河道内に建てられた数多くのバラック住宅が流失するという被害を被った。また、住宅地の浸水が長期にわ

Fig. 13 Flood control project of rivers in Rio de Janeiro by SERLA.

たつたため、伝染病レブストピローゼが発生し、10名近くが死亡するとともに、多くの住民を恐怖におののかせた。このバイシャ・ダ・フルミネンセ地域は、現在検討されている洪水対策の計画が実施されない限り、わずかな降雨でも内水災害は今後とも生じると考えられる。財政的および、技術的検討が、現在の計画について早急に加えられなければならないと考える。

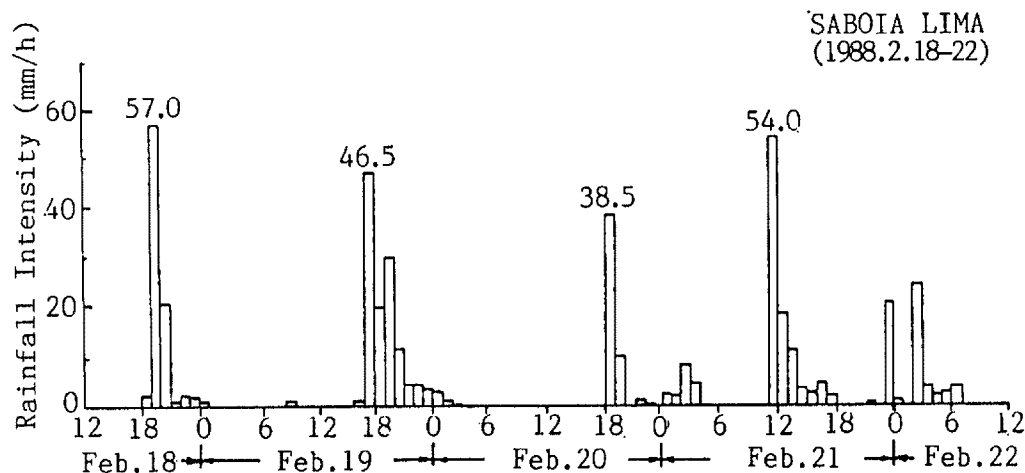
Fig. 14 は、マラカナン川流域のサボイア・リマ観測所 (Fig. 3 参照) での雨量自記記録紙より調査団が読取った時間雨量を示したものであって、最大日雨量は 131.0 mm (2月21日)、最大時間雨量は 57.0 mm (2月18日19~20時) となっている。Photo 10 は、マラカナン川での側岸浸食状況を示したものであって、河道内に建てられた違法建築のバラックが洪水によりひとたまりもなく流された。

Fig. 14 Hourly rainfall depths at Saboia Lima from February 18 to 22.

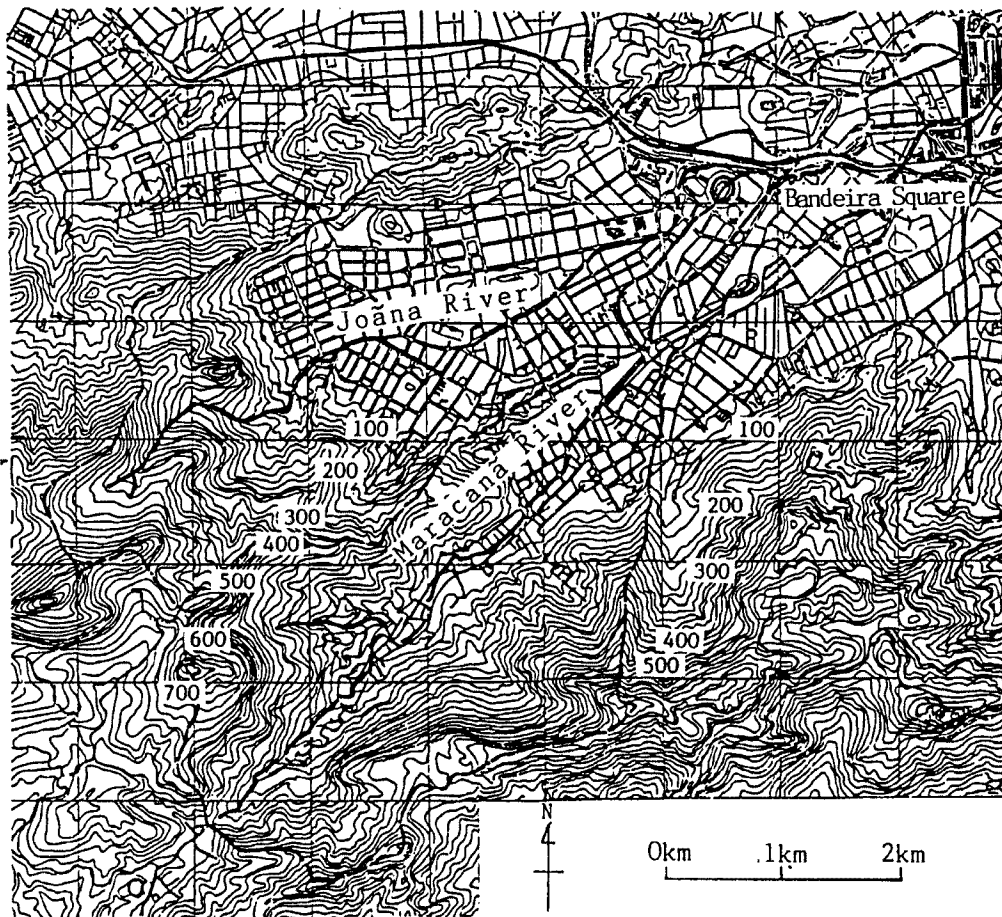
洪水時の河川流量は全く観測されていなかったので、Fig. 15の地形図およびFig. 14の雨量を用いて、今回の洪水ピーク流量を合理式によって推定した。すなわち、まず最初に河道を標高50 m以上の上流部と50 m以下の下流部にわけ、それぞれでの洪水到達時間を計算すると、上・下流部とも約2時間という結果が得られた。Fig. 14に示されたように、今回の豪雨の最大2時間雨量は78 mmであるから、合理式に用いる雨量強度として39 mm/hrを採用した。つぎに流出係数であるが、これについても不明のため、我国における流出係数を参考にして0.7という値を用いることにした。以上の前提条件のもとで洪水流量を計算すると、ジョアンナ川では103 m<sup>3</sup>/s、マラカナン川では93 m<sup>3</sup>/sという結果が得られた。

また、両河川の合流する直前の河床勾配を1/150、川幅を5 m、マンニングの粗度係数を0.03とし、等流状態を仮定して水深を計算すると、マラカナン川では約4.8 m、ジョアンナ川では約5.3 mとなる。現在の川の深さは約2 mであるので、河積が全く不足しており、洪水が氾濫したのも当然であったといえる。

Fig. 15 Topography of the Maracana river and the Joana river basins.

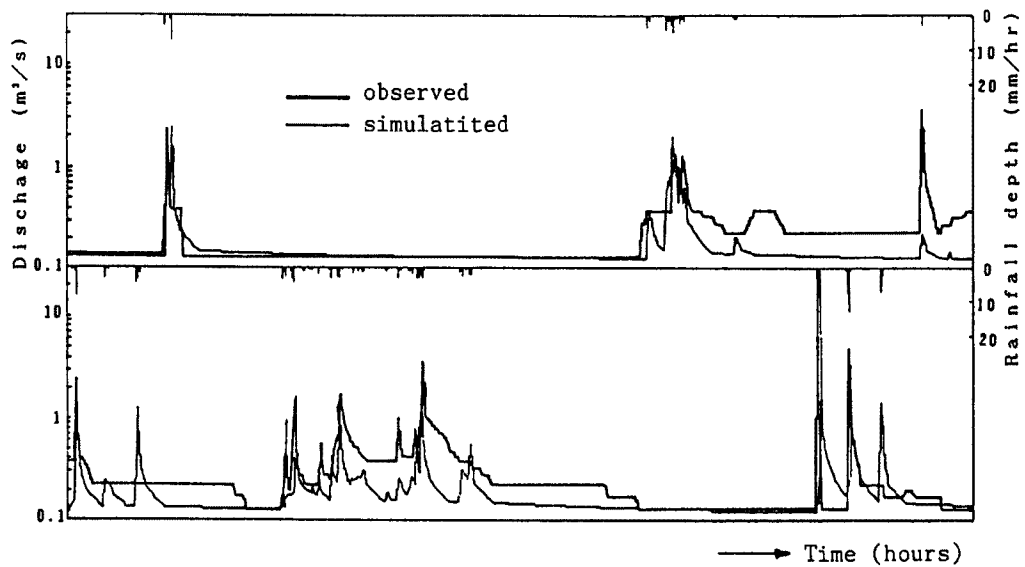
SERLA では、1969年2月～3月の2か月間にわたり、Fig. 16 に示した地点①(リブレイロ・フランシスコ・アルベス)における河川流量ならびに流域内の2点における時間雨量を観測している。いま、Fig. 17 に示した4層のタンクモデルを用いて、雨量から河川流量を推定し、実測値と比較すると Fig. 18 のようになる。Fig. 18 に見られるように、推定値は実測値と必ずしもよく一致していないが、全体的な特性は再現されていると言える。

Fig. 18 Observed and calculated discharges by the tank model for February and March 1969.

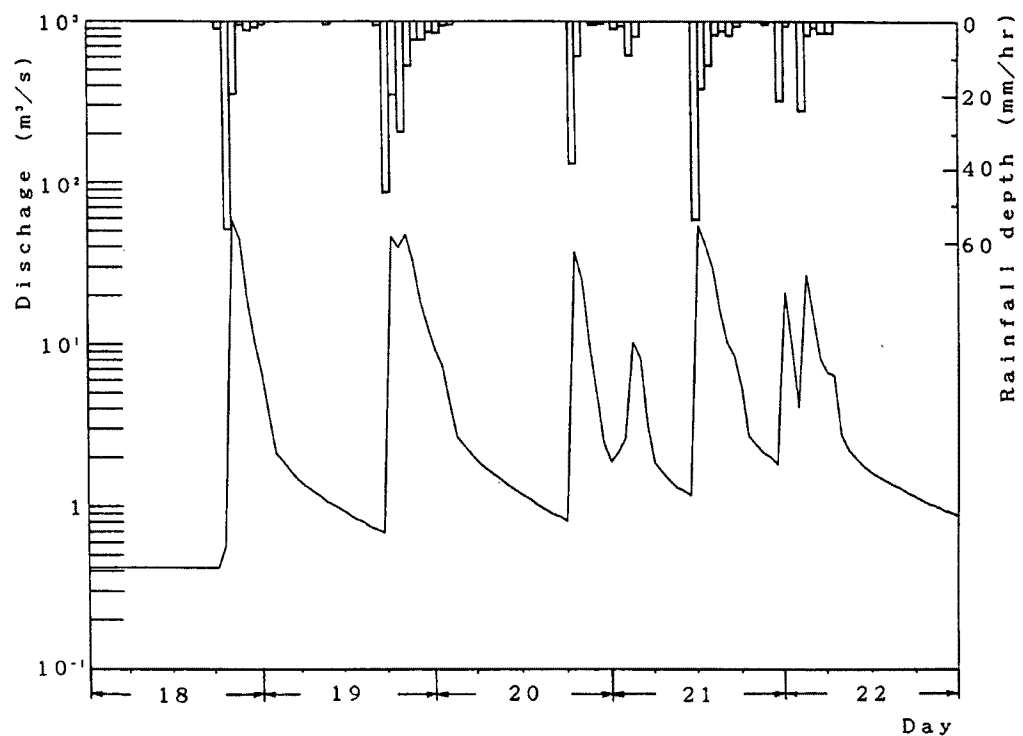
次に、本モデルを用いて1988年2月18日～22日の4日間の地点①における流量変化を計算したところ、最大流量は  $20 \text{ m}^3/\text{s}$ 、流出率は0.23という結果となったが、これらの値はいずれも既述の合理式によるものと比較するとかなり小さい。このような差異は、1969年の降雨の最大時間雨量が  $20 \text{ mm/hr}$  と小さかったのに対し、1988年の豪雨は  $50 \text{ mm/hr}$  を上回っており、モデルの適用範囲を超えたためと考えられる。

Fig. 19 Discharge variation with time estimated by the established tank model for the rainfall from 18 to 22 February 1988.

0.7となるような補正を行なうと、**Fig. 19**に示す結果が得られる。なお、0.7という流出率の値は合理式を用いてピーク流量を推定する際に設定したものである。

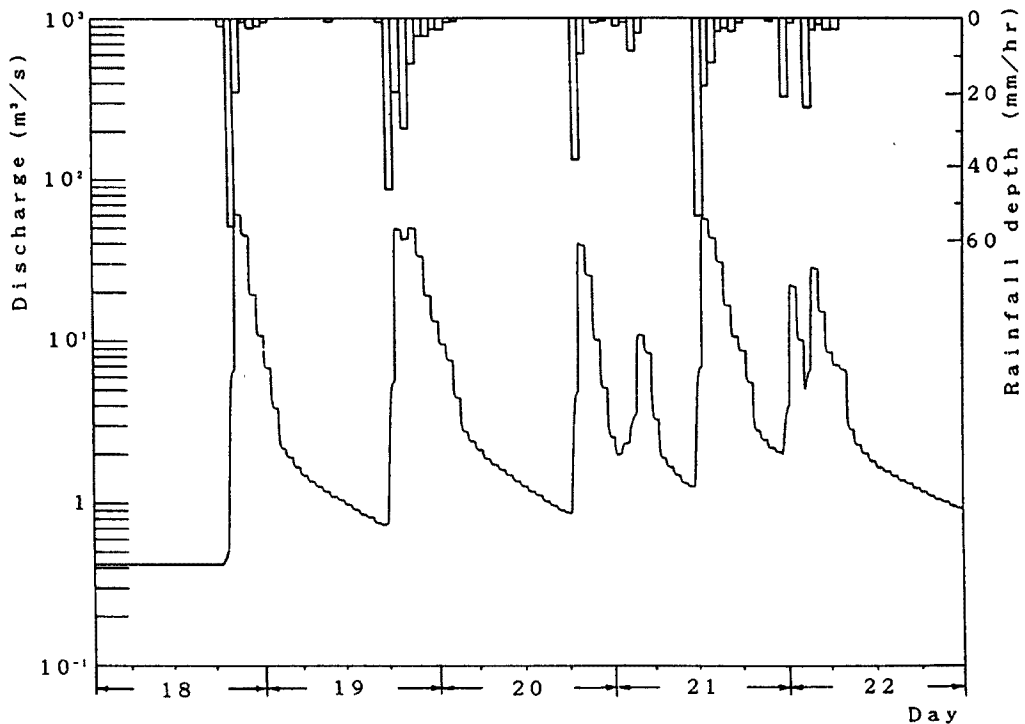
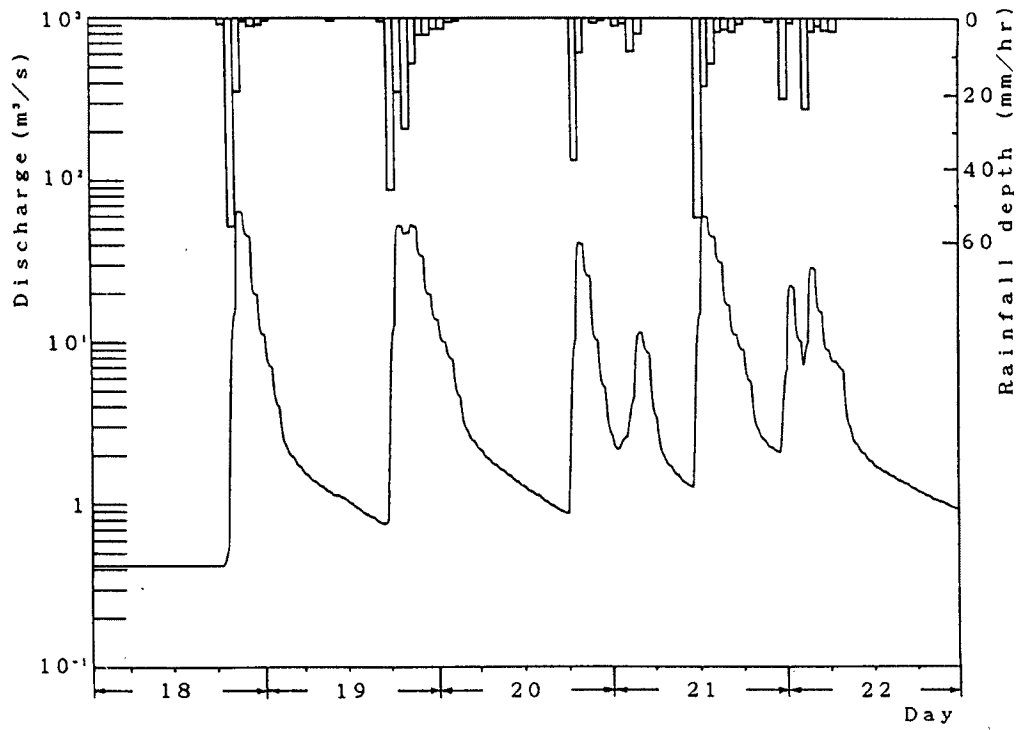
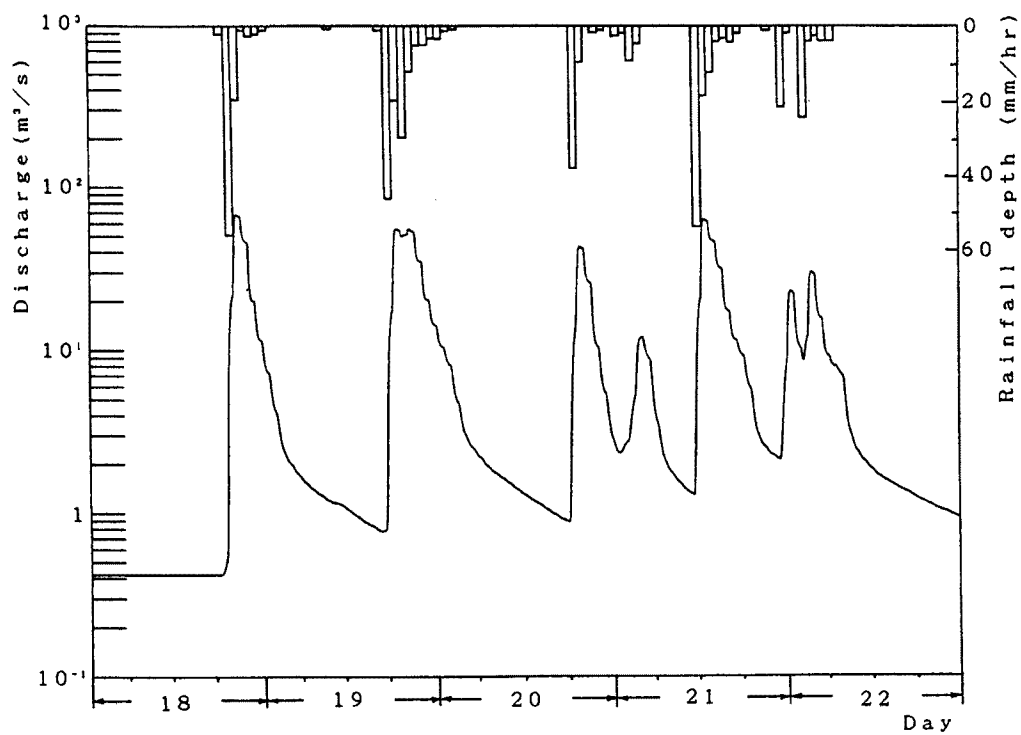
計算を行なうに当たって、上流端 (①地点) からの流入流量はタンクモデルを用いて計算した Fig. 19 の結果を与え、流域は Fig. 21 に示すように3分割した。各分割流域の諸元及び定数  $K$  と  $p$  を Table 7 に示す。なお、 $n$  は0.04とした。各分割流域の下流端における流量変化の計算結果を Fig. 22(a), (b), (c)にそれぞれ示す。降雨の変化に対する応答は早く1時間以内となっている。③ブロックの下流端 (バンデイレ・スクエア) における最大流出流量は  $68 \text{ m}^3/\text{s}$  であり、合理式を用いて計算された値に比して小さいものとなっている。ここに示した解析結果は、流量観測記録の不足のために正確さを欠いているが、このような手法は流量観測記録が無い場合の流出流量概算には有効なものと考えられる。

Fig. 22(a) Estimated discharge variation with time at the end of block 1.

Fig. 22(b) Estimated discharge variation with time at the end of block 2.

Fig. 22(c) Estimated discharge variation with time at the end of block 3.
