## イタリア北部スタバにおけるテイリングダムの決壊災害

村本 嘉雄・宇野 尚雄・高橋 保

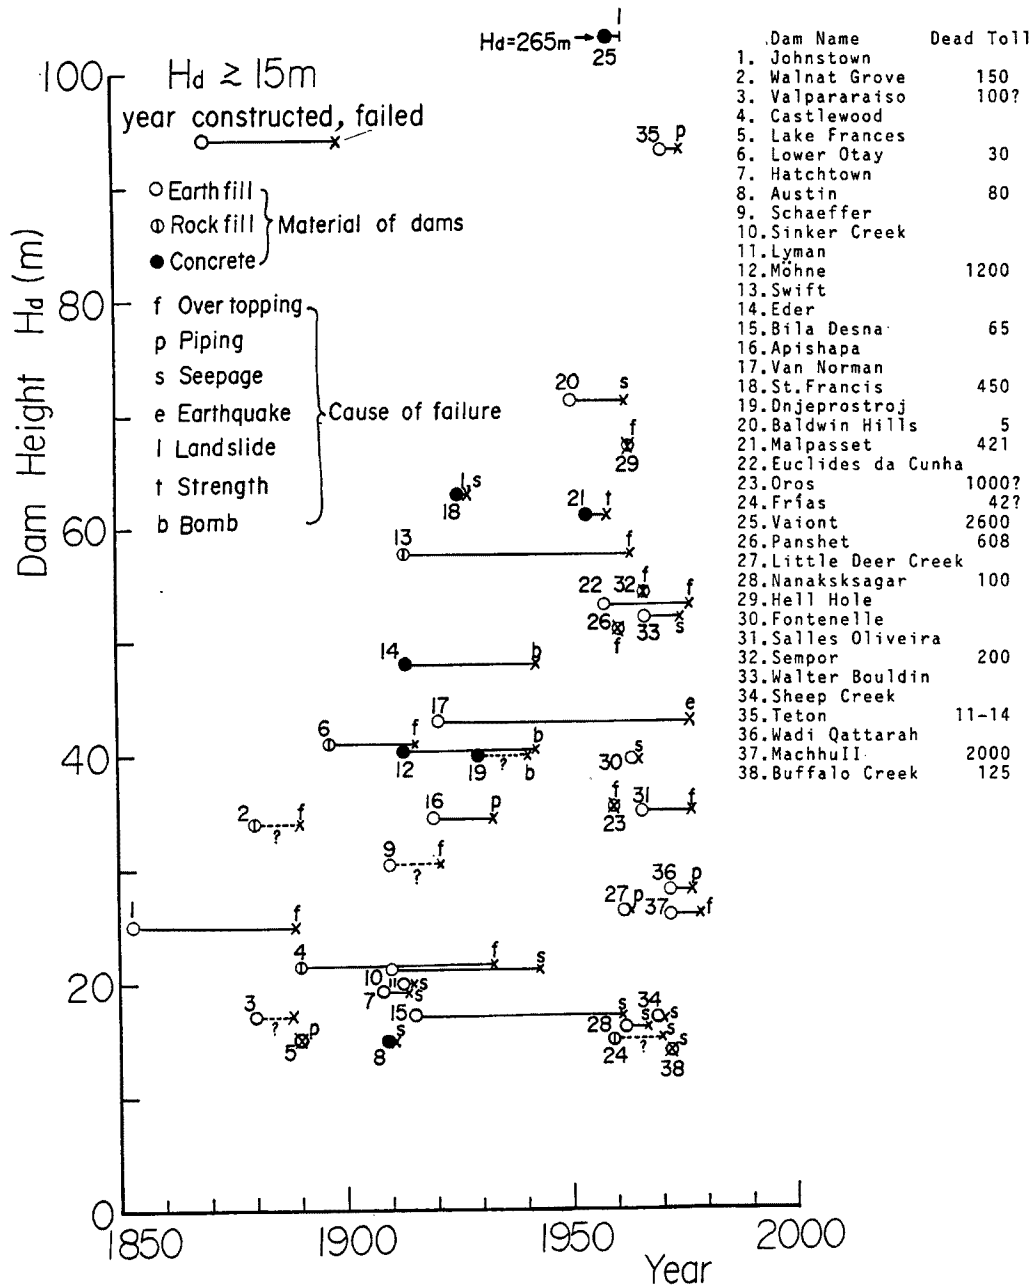
Fig. 1. Examples of the collapsed large dams.

ダムの決壊に伴う洪水・土砂流出は、急激で極めて大きな破壊力をもっており、河川下流部とその氾濫原に甚大な人的・物的被害をもたらす。近年における大ダムの決壊事例を二、三の文献<sup>1),2)</sup>からまとめると Fig. 1 のようである。Fig. 1 では、高さ ( $H_d$ ) 15 m 以上のダムについて、その建設年 (○) と決壊年 (×) が示されており、ダムの材料種別 (○の種別) と決壊原因 (アルファベット添字) が区分されている。また、ダムの名称 (数字) は右上に死者数と一語に示してある。

Fig. 1 では、約 100 年間に 38 事例 (決壊 37 件、地すべりによる越水—25. Vaiont ダムの 1 件) が挙げられているが、ダム建設後 5 年以内の決壊事例が約半数を占めており、1960 年以降で決壊ダム数が増加している。 $H_d < 15$  m の小規模なダムを含めた事故統計の分析結果<sup>3)</sup>でも、同様の経年事故確率が得られており、これはダムの設計・施工の不備によるものと考えられている。決壊したダムを材料種別でみると、アースダム 23 件、ロックフィルダム 8 件、コンクリートダム 7 件であって、アースダムが約 60% を占めている。決壊原因は、越水 13 件、浸透 12 件、パイピング 5 件、爆撃 3 件、地震・地すべり・ダムの強度不足各 1 件となっており、洪水と浸透・漏水に起因するものを合せると約 80% になる。

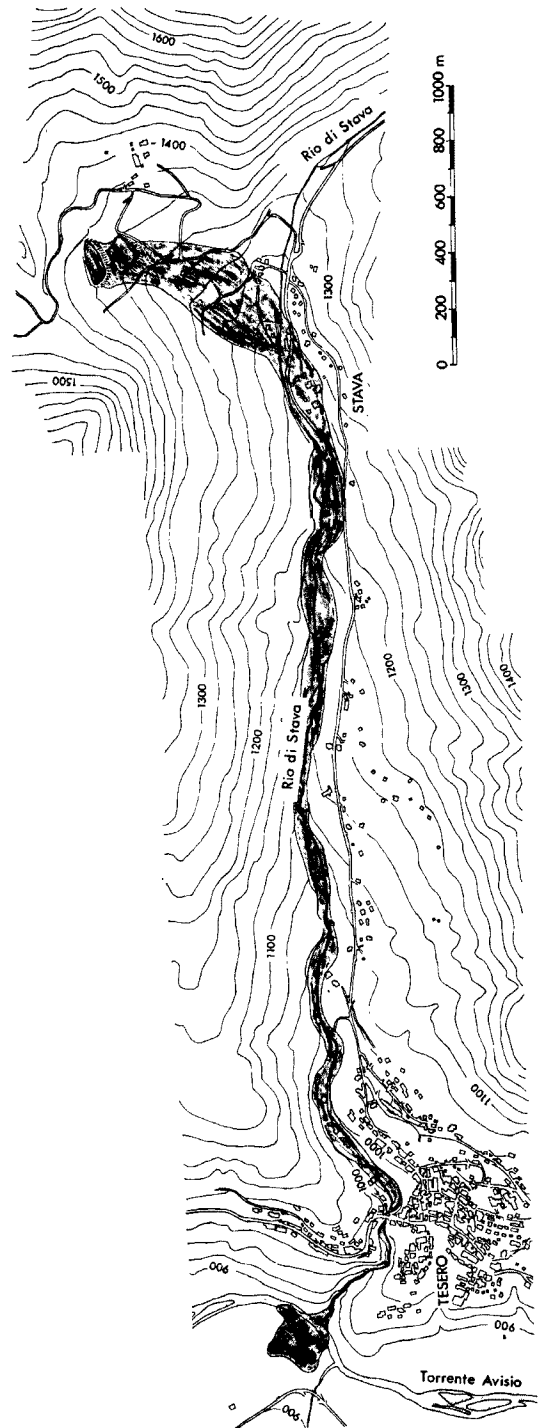
Fig. 4. The course of the mud flow.

7月19日12時23分頃、Stava のテイリングダムが突如決壊し、それによって発生した泥流が Fig. 4 に示すような経路を辿って Stava 川を一気に流れ下り、Avisio 川との合流点に達してその大部分の土砂が堆積した。ダムの決壊状況ならびに泥流の流下過程の詳細は次章以降で述べることにし、ここでは災害の発生状況を概述する。

Stava 川に流入した泥流は、Avisio 川合流点まで 3.8 km の河道を大きく振動しながら流れ下り、約6分間で合流点に到達した。目撃者の証言によると、泥流段波の高さは 20 m 程度で、木が立ったまま流され、端の方では土煙（白塵）が立っており、約20秒間で通過したといわれている。Avisio 川合流点に到達した泥流は、Fig. 4 に示した範囲に堆積し、川を一時的に堰止めたが、やがて左岸側で決壊して、平均高約 5 m の

扇状地状の堆積となった。この堆積土砂量は約12万 $\text{m}^3$ と推定されている。さらに、約3万 $\text{m}^3$ の土砂は Avisio 川によって運ばれ、下流約8kmの地点にある Stramentizzo 貯水池（貯水容量1000万 $\text{m}^3$ の発電用貯水池 Fig. 1 参照）に流入・堆積した。

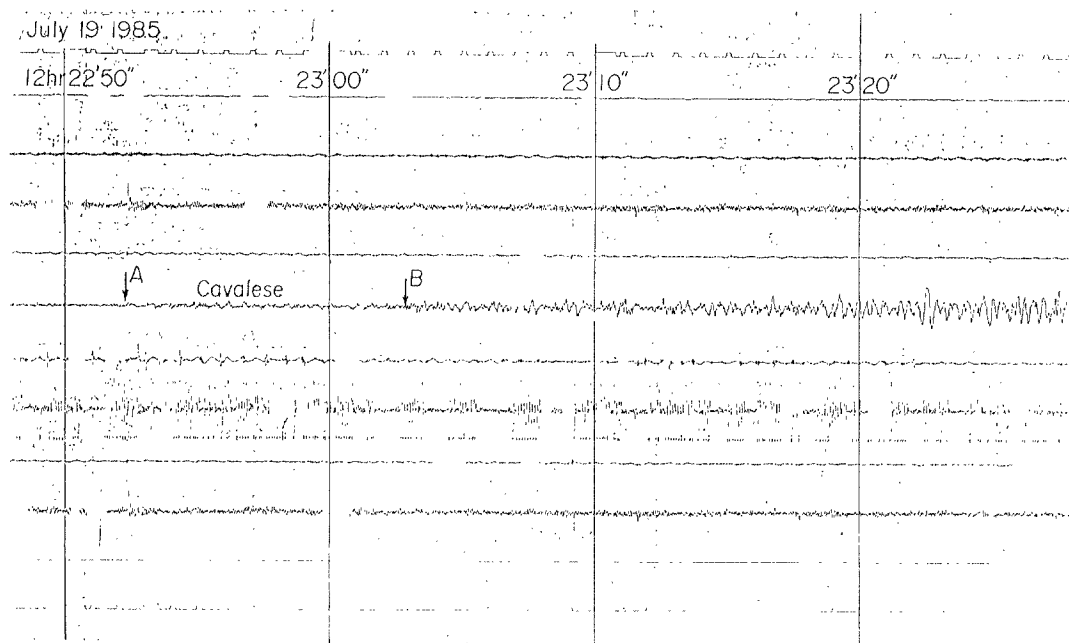
Fig. 5. Chart record of the seismometer at Cavafese.

テイリングダムの決壊は、二段の堆積場のうち、まず上部かん止堤の破壊にはじまり、その流出土砂が下部堆積場に崩落することによって下部かん止堤も瞬時に決壊したものと考えられている。かん止堤が決壊する瞬間の確実な目撃者はいないが、ダム地点から 3.7 km 離れた Cavalese に地震計があって、ダムの決壊と泥流の流下に起因すると思われる振動記録が得られている。Fig. 5 にその最初の部分が示されているが、微小な変化が現われた時刻（A 点）は12時22分52秒03であり、かなり明確な振動が現われた時刻（B 点）は12時23分02秒08であって、ダムの決壊時刻はほぼ12時23分と判断できる。その後、振動記録の振幅は次第に増大し、衝撃的な振動が断続的に現われるが、その解析結果と解釈については 5 で述べる。

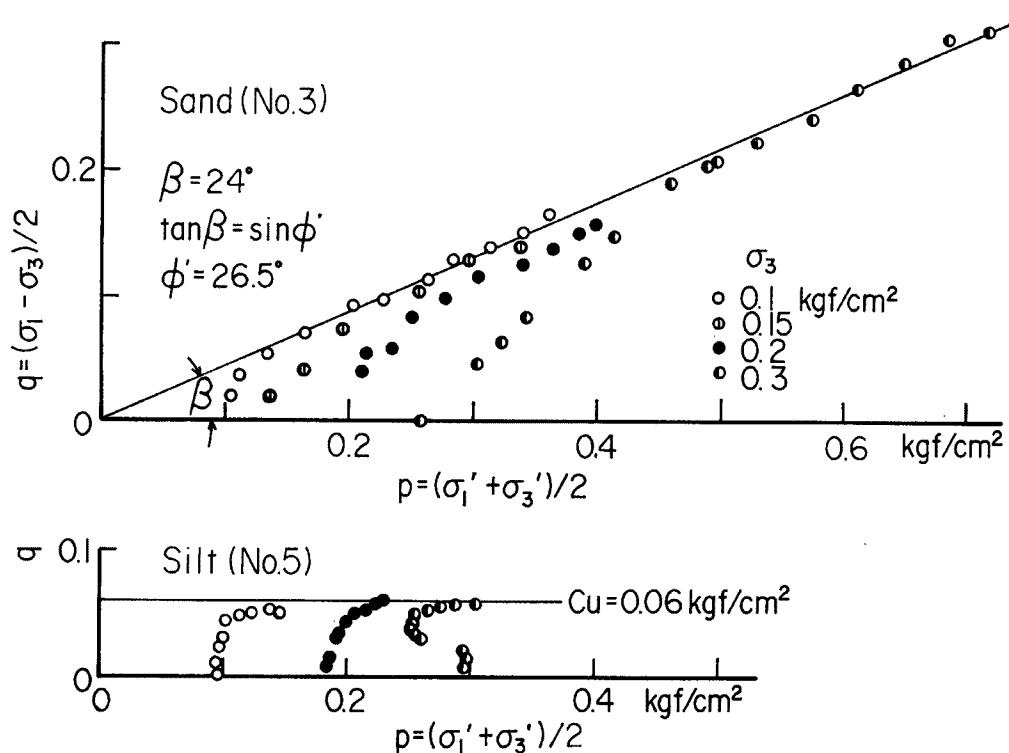
Fig. 9. Results of the tri-axial compressing test of the sand (No. 3) and the silt (No. 5) samples.

ある。しかし、精度的に疑問が残るため、No. 2, 3 砂と、No. 4 のシルトの試料に対して三軸試験（砂には CD 試験，シルトには CU 試験）を行い、Fig. 9 の結果を得た。砂は  $c' = 0$ ， $\phi' = 26.5^\circ$ ，シルトは  $c_u = 0.07 \sim 0.09 \text{ kgf/cm}^2$ ， $\phi_u = 0$  であり、直接せん断よりかなり小さい強度が得られた。なお、シルト (No. 4) の圧密試験の結果から透水係数  $(2.0 \sim 4.0) \times 10^{-5} \text{ cm/s}$ ，圧縮指数  $c_c = 0.268$  を得ている。

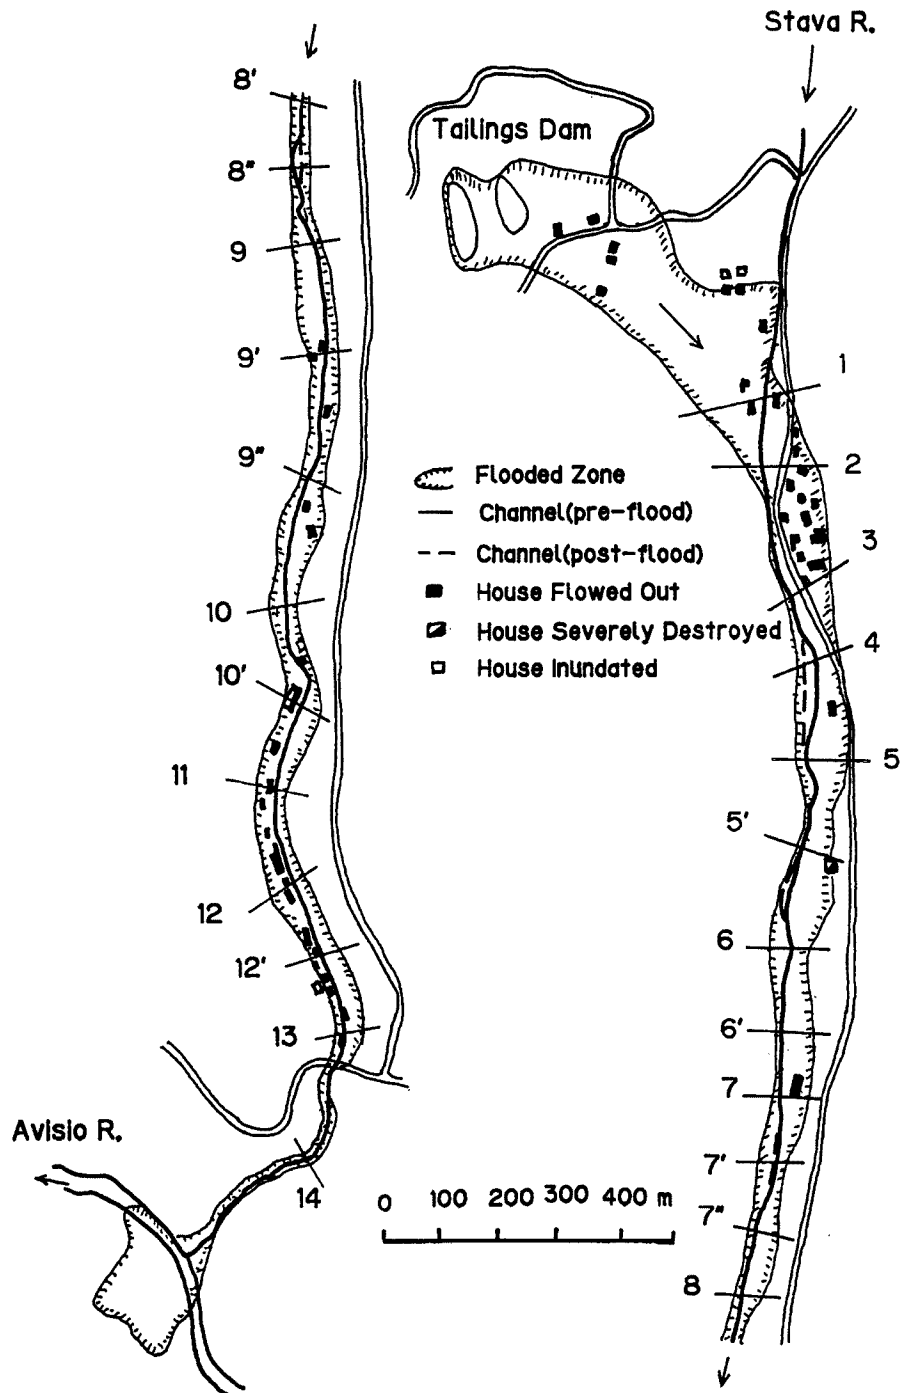
Fig. 11. Plan of flood marks and the houses destroyed.

まず、泥流の流下痕跡から、Stava 川における泥流の特徴的な挙動を検討する。Fig. 11 は空中写真から読み取った泥流の痕跡平面図である。図中の番号は、著者らが現地で痕跡の簡易測量を行った断面と地形図(1/5,000)から横断形状を求めた断面('のNo.)を示している。また、Fig. 12 は Stava 川の縦断形状である。Stava 川は、平素は断面13付近から上流では  $5^\circ$  程度のほぼ一様な勾配をもって、緩やかに蛇行しながら流れる河川であるが、今回の災害時には、断面1付近で突如右岸側斜面から大規模な泥水塊が押し寄せ、断面1~3付近のホテル等多くの建物を破壊し尽すとともに、左岸側へ激突して方向転換した。

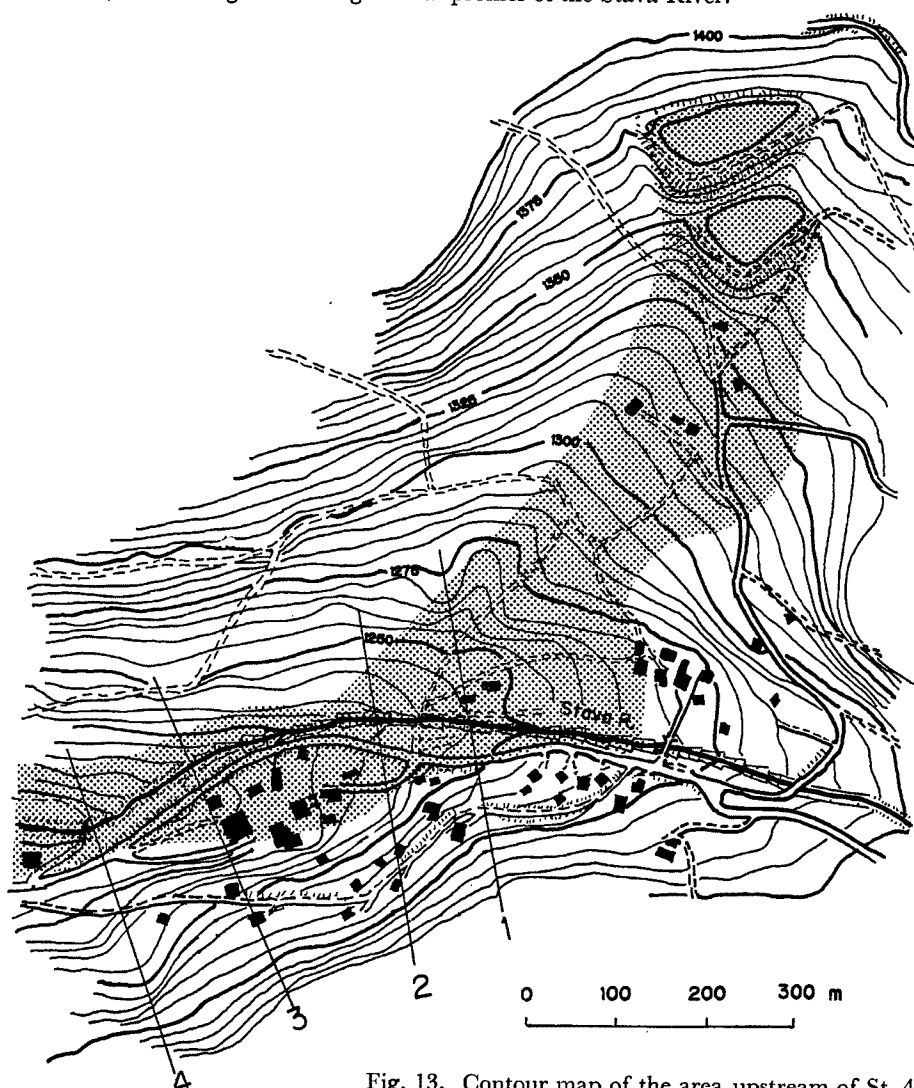
Fig. 13. Contour map of the area upstream of St. 4.

Fig. 13 はテイリングダムから断面4付近までの地形と泥流痕跡を示している。泥流は緩やかな谷地形の左岸側の斜面に沿って、最急勾配の方向へ弯曲して進み、斜面下方で少し拡がってはいるが、主流は多くの建物が立地していた凹地を直撃するように流れたものと推察される。その結果、Photo. 5 でみたように、Stava 地区の中心地は完全に消失した。しかし、流路工はほぼ原形のまま残っており、凹地にも泥砂はほとんど堆積していない。このことは、泥流がその前方にある障害物を容易に流失させる破壊力を持っていたが、侵食能力はほとんどなく、かつ流動性に富んでいたことを意味している。この高い流動性は泥流の構成材料が微細な粒子であったことによっており、侵食能力が小さいことは固体分の容積濃度が 0.5 に近い非常に高濃度の泥流であったことに基因するものと考えられる。

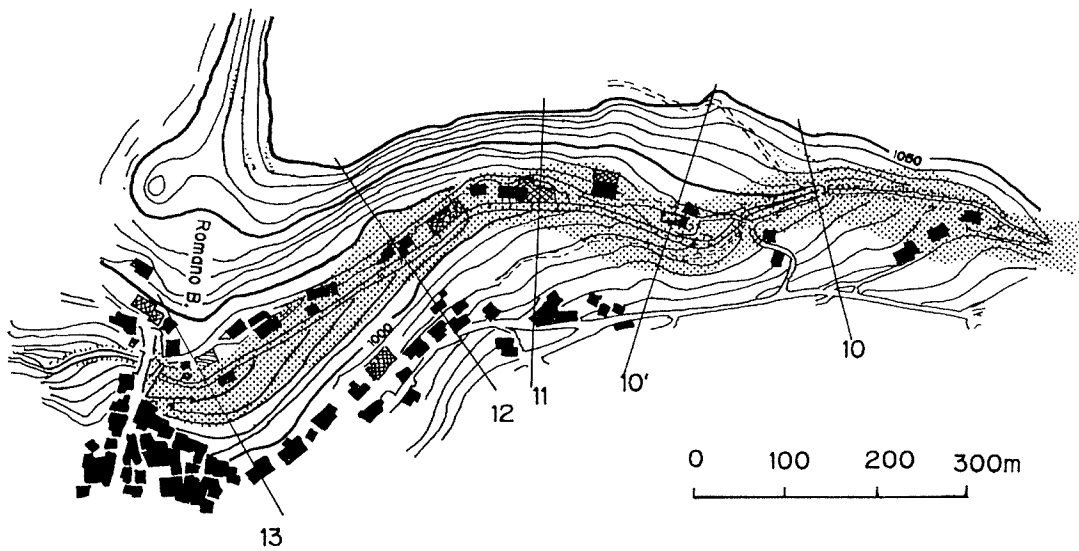
Fig. 14. Contour map of the area between St. 10 and St. 13.

Fig. 14 は断面10から断面13付近の地形の詳細図であり、Photo. 10 は断面10~10' 付近の俯瞰状況である。断面10' 直上流で河道は激しく左岸側へ屈曲し、泥流もそれに応じて左岸側へ曲っている。そのため、Fig. 14 では10' 断面にあるホテルの建物は痕跡内にあるが、主流はこの建物の上流側の一部を掠めただけで対岸に衝突し、Photo. 10 のようにこのホテルは一部損傷にとどまった。このホテルの基礎の高さと対岸の泥流痕跡高との差は 15 m 程度となっており、弯曲部での流れの挙動が災害に重要な影響を及ぼす場合のあることを示している。

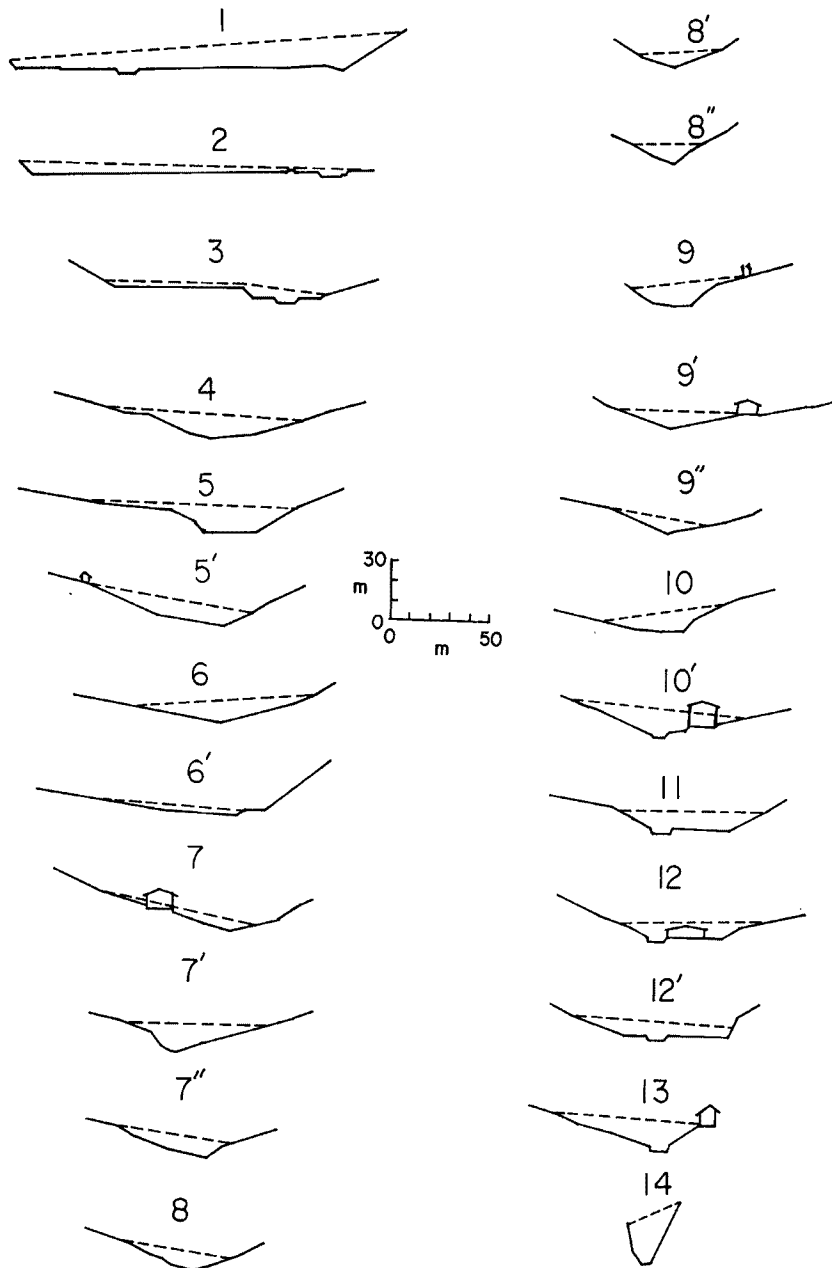
Fig. 15. Channel cross-sections.

**Fig. 15** は各断面位置での泥流の流下断面図である。これから流下断面積を求め、その距離的变化を示すと **Fig. 16** の下段の図のようになる。変動は激しいが、断面 4 から断面 10 付近まで断面積が流下に従って減少していく傾向がみられ、断面 10 から断面 10' にかけて急に断面積が大きくなり、10' から下流ではほぼ一定の大きい流下断面積が続いている。

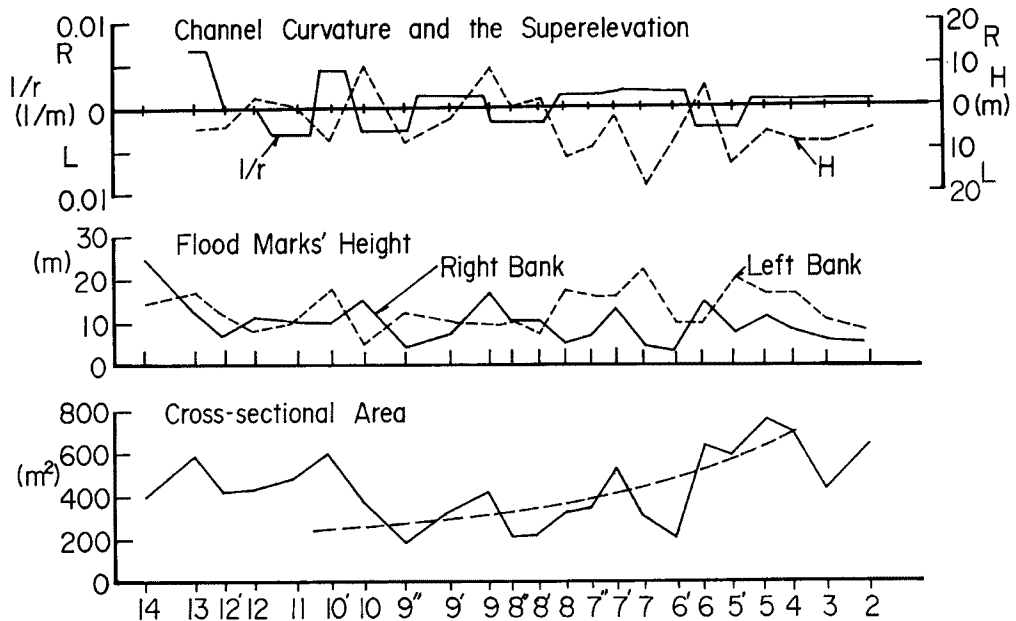
Fig. 16 Changes in the super-elevation, the height and the cross-sectional area of the mud flow along the Stava River.

示すと、**Fig. 16** の上段の図のようになる。この図で、 $1/r$  軸の R と L は、それぞれ曲率半径の中心が右岸および左岸にあることを意味しており、H 軸の R と L は、それぞれ水位が右岸の方および左岸の方が高いものを表わしている。 $1/r$  と H はほぼ逆位相になっており、流路の湾曲外岸側の痕跡が高いことがわかる。しかし、 $1/r$  と H の大小とは必ずしも良い相関を示していなく、痕跡差には流速変化も大きく影響していると考えられる。

m/s が得られる。また、(7) 式の第二式を用い、流路が一樣な三角形断面とみなして、各断面での最大流下断面積を計算した結果が、Fig. 16 の下段の図中に破線で示されている。実測値はかなり変動が激しいが、平均的には計算結果と一致しており、流下断面積の流下方向への低減が著しいことがわかる。

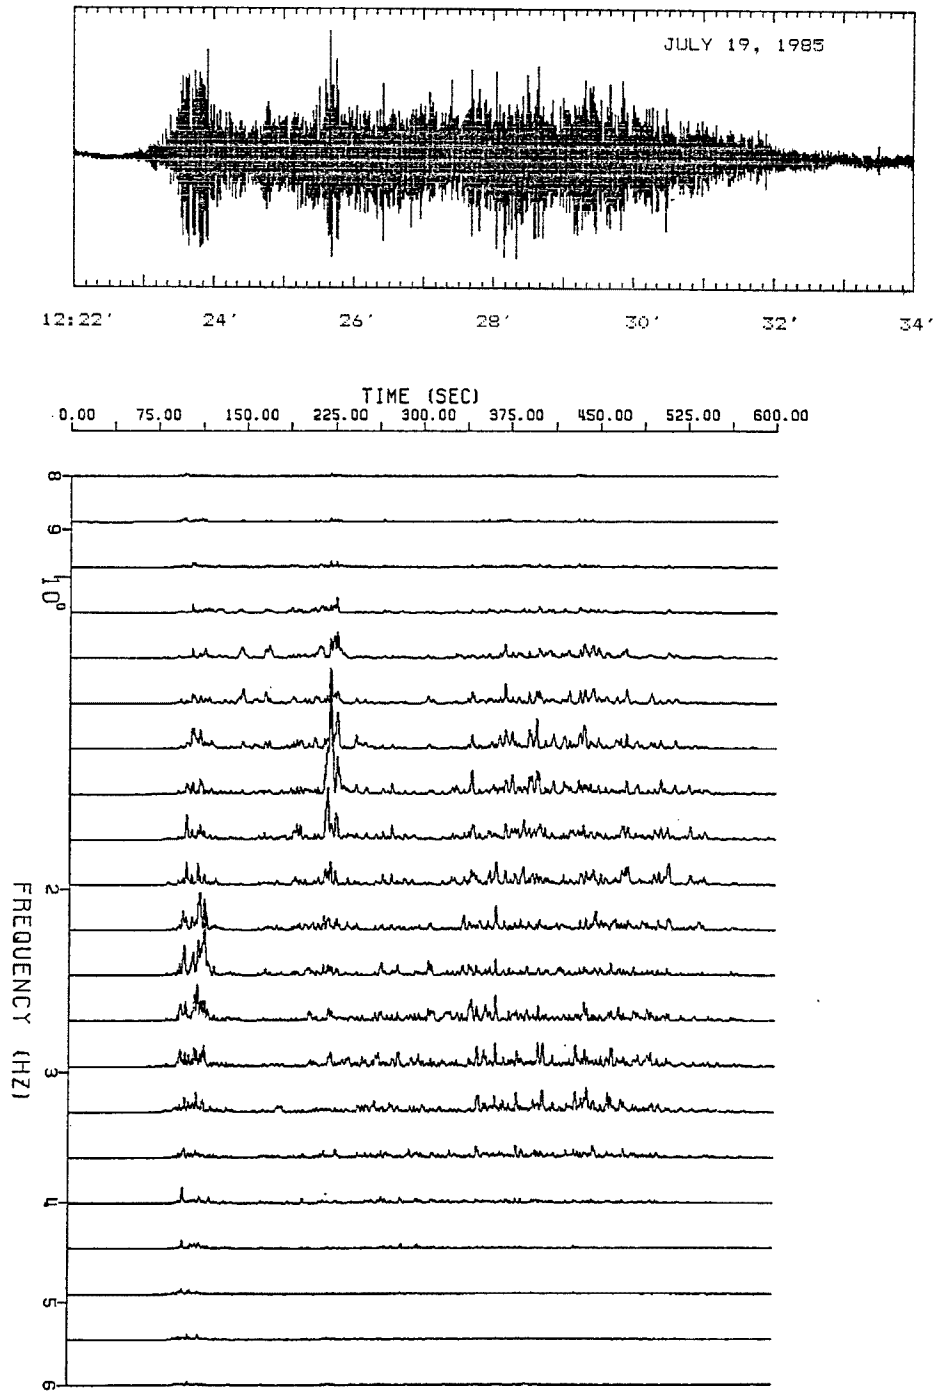
Fig. 21. Record of the shock at Cavalese and its evolutionary power spectra.

一方、Fig. 5 の下図には、振動の周波数特性を検討するために、振動の顕著な 600 秒間 (12 時 22 分～32 分) の Evolutionary Power Spectra の計算を行った結果が示されている。振動の卓越周波数は  $1\sim 4 \text{ Hz}$  で非常に狭く、振動波の分散性が認められないので実体波 (S 波) と考えられるが、時間の経過とともに卓越周波数が明らかに変化しているのがわかる。すなわち、1) 12 時 23 分 35 秒～55 秒;  $2\sim 3 \text{ Hz}$ , 2) 25 分 35 秒～55 秒;  $1\sim 2 \text{ Hz}$ , 3) 27 分 50 秒～30 分;  $1\sim 4 \text{ Hz}$  の三つのグループに分れており、1) と 2) は継続時間 20 秒程度で Power が非常に大きいのに対して、3) は約 130 秒間も継続し、Power が比較的小さい。ダムの決壊による泥流の流出は 1 波しかなかったようなので、これら振幅の大きい振動は、Stava 川を流下する泥流が障害物等に衝突した際に生じたものと考えられ、1) の卓越周波数  $2\sim 3 \text{ Hz}$  の振動は、泥水塊が Stava の山腹 (断面 2 付近) に激突したときの振動と判断される。また、この継続時間は、前述の「約 20 秒間で町を通過」の証言と対応している。

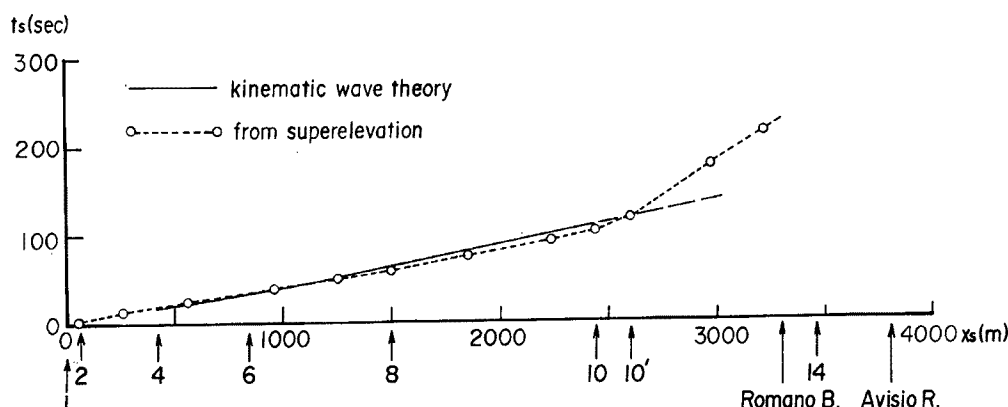
Fig. 22. Advance of the mud flow front along the river.

つぎに、Fig. 21 と前節の泥流段波の推算結果とを比較するために、段波先端部の走時曲線を示すと Fig. 22 のようになる。kinematic wave 法による計算は断面 4 から、弯曲部の水位差による流速の推算は断面 2 から始めているので、断面 4 で両者の生起時刻を合せているが、勾配および断面形状が一樣に近い断面 4 か

ら断面10まで、両者の計算値がほぼ一致している。上述の判断から、1)の強振時間帯の生起時刻を段波先端部の断面2からの出発時刻に合致するものとみなすと、2)の強振帯の生起時刻は、断面10'の極端な弯曲部で泥流がホテルの対岸に激突した時刻とほぼ一致しており、泥流の流下速度の推定が妥当であったと考えられる。さらに、3)の継続時間の長い振動は、その生起時刻から Romano 橋を泥流が通過する際に生じたものと解釈できる。段波の先端は、断面1を通過後約225秒で Romano 橋に到達しているが、Fig. 19によれば、断面10の流路工の天端を越える水位の継続時間は約200秒であることがわかり、Romano 橋地点での継続時間もその程度であると考えられる。したがって、泥流段波が Stava 川(断面1)に流入してから、Romano 橋を事実上通過し終えるまでの時間は約425秒と推定され、これは比較的顕著な振動の継続時間410秒とほぼ合致している。
