## 台風1915号による横浜港の被災について —シーバス被害を例として—

### Damage in Yokohama Port due to Typhoon No.1915 -Study on Sea-Bus Damage -

平石哲也・飯干 歩<sup>(1)</sup>・奥谷哲也<sup>(1)</sup>

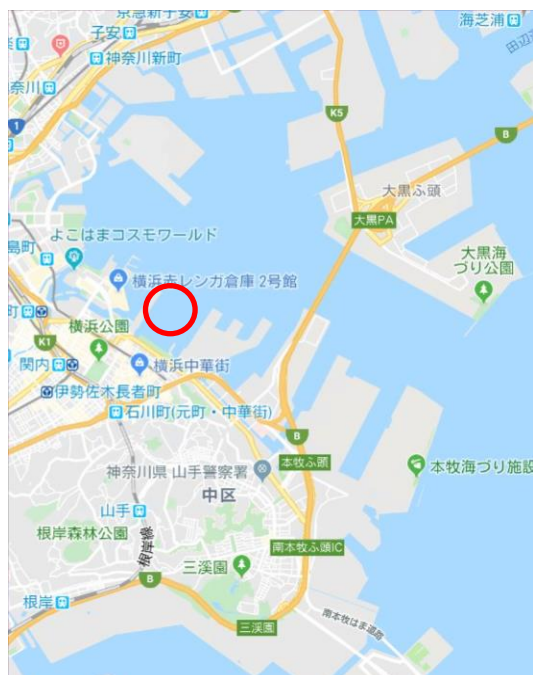
Fig.5 Location of Yamashita-pier

Fig.5 に山下公園の位置を示す。なお、事故の 2 週間後に来襲した台風 19 号については、避泊係留位置を図の左手奥の横浜駅裏手の遮蔽された水域に位置する”横浜駅栈橋“に変更して、係留索の切断をまぬかれたとのことである。なお、台風 19 号については、港湾における被害は確認されていない。

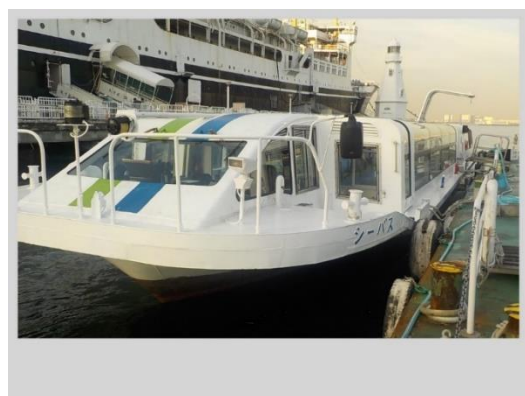
Fig.6 Sea-bus in normal weather

Fig.6 は沈没船事故が生じた山下公園浮き栈橋におけるシーバスの通常時の係留状況を示す。シ

ーバスの長さ、幅、高さおよび重さは、それぞれ約 20m, 5m, 2m および 45 総トンである。係留ロープは、ナイロン製の径 30 mm を使用しており、通常の荒天時係留は 8 本で係船するが、今回の台風では増し取りを行って 12 本のロープを用いた。Fig.7 に係留の模式図を示す。

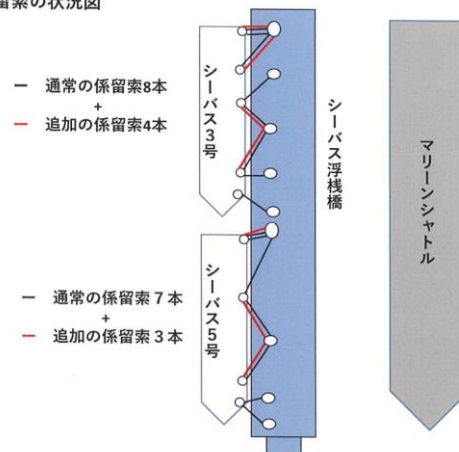
Fig.7 Diagram of mooring hawser in sea-bus

一方、係船索は 12 本がすべて作用するわけではなく船体の位置によって力が作用するロープの位置は変化し、極端な場合には 1 本のロープで全荷重を受け持つ場合もある。

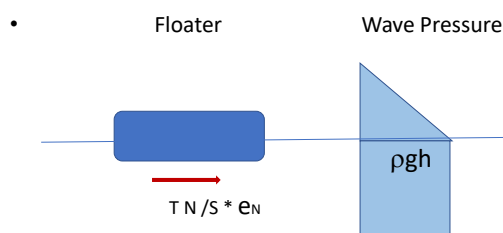
Fig.8 Acting force on floating ship

ける形ではないために波による力（水平力）を主に受けるものと考えられ、その作用及び抵抗の様子は Fig.8 のように模式化できる。ここで、 $F$  は波力、 $r$  は水の密度、 $g$  は重力加速度、 $h$  は作用波高、 $h_s$  は船体の高さ、 $B$  は船体の幅である。また、 $T$  は係留索の最大張力、 $eN$  は張力が作用する索の全体数に対する比率、 $S$  は係留索の破断強度に対して乗する安全率である。

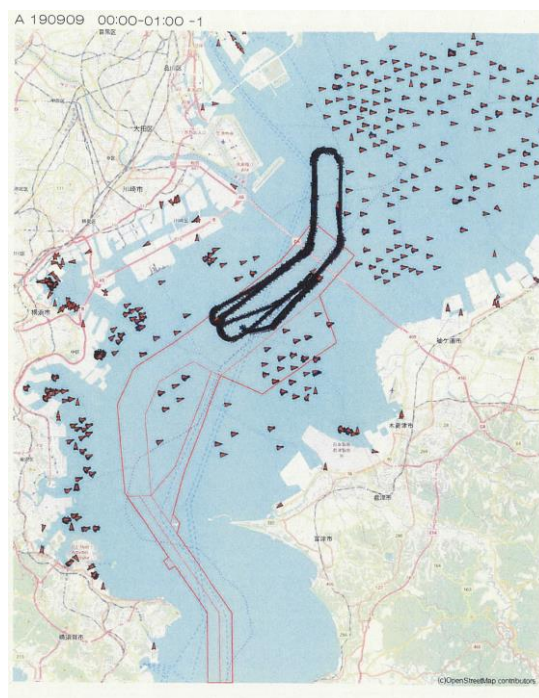
(1) 9/9 0:00-1:00

Fig.10 に国土交通省調査による AIS の船舶位置調査結果を示す．台風 15 号の来襲にあたって，係船避難していた船舶は一斉に振れ回り運動を開始し，その軌跡が AIS データに表れている．本牧沖で走錨を始めた船があり，その 1 隻が，前述の“横浜はま道路”にぶつかり交通障害を与えた“ぶんどぷりんせす” (Fig.11) である．

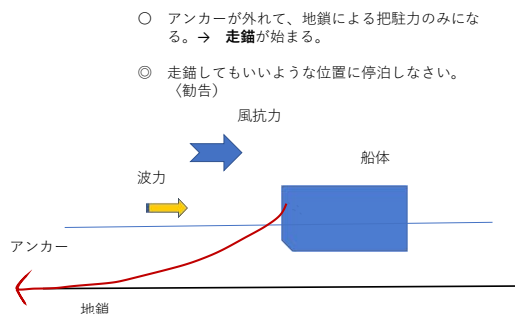
Fig.12 Image of moored vessel

Fig.12 は船舶係留の模式図で、船体はアンカーを打った後に地鎖を垂らして所定の泊地に係留されている。一般には中型船以上は風が吹くと風抗力により押し流されて、さらに強い風が吹くとアンカーの把駐力よりも大きくなり、アンカー(錨)が外れる。これを“走錨”といい、地鎖の有する摩擦力のみで抵抗をしているのみの状態となる。
