## 宮城県北部および茨城県の港湾と河川施設の被災状況速報

飛田哲男・井合進・甲斐誠士\*

### 要 旨

## Preliminary Report of the 2011 off the Pacific Coast of Tohoku Earthquake: Port facility, River dykes and Liquefaction-induced Damage in Northern Miyagi and Ibaragi Prefecture

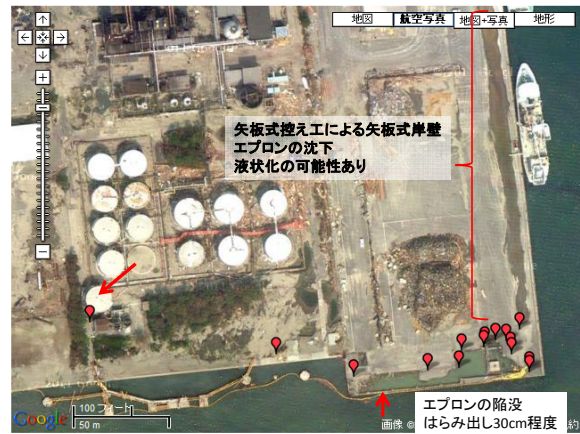
Figure 4 Satellite image of damaged area in Shinomaki port, Nakajima wharf.

石巻港は定川と旧北上川河口にはさまれた地点に位置する工業港であり、重要港湾に指定されている。今回の調査では、4月5日時点で被災状況が報告されていない西部の中島埠頭3号、4号岸壁周辺の調査を行った（Fig. 4）。その他の地点については、港空研ホームページ(2011)等を参照のこと。同埠頭の陸に近い部分は掘り込み、先端部は埋め立てによって築造されたとのことである。中島埠頭3号岸壁は、矢板式控え工による矢板式岸壁である。調査時点においてエプロンの沈下により泥水がたまっていたが、津波に洗われるので噴砂かどうかは不明である。ただし、被災程度は軽微であり、3月27日から供用が開始されているとのことである(国交省 HP, 2011)。埠頭先端部は東西約 60m にわたりエプロンが陥没し、海水が流入している（Fig. 5）。また、岸壁の継ぎ目部に法線の一部に約 30cm 程度の海側へのずれが生じている。今回調査した中島埠頭は 1978 年宮城沖地震においても、長さ 400m にわたり上部工の傾斜とエプロンの沈下が発生し、エプロン上で噴砂が確認されたことが報告されている(土田他, 1979)。

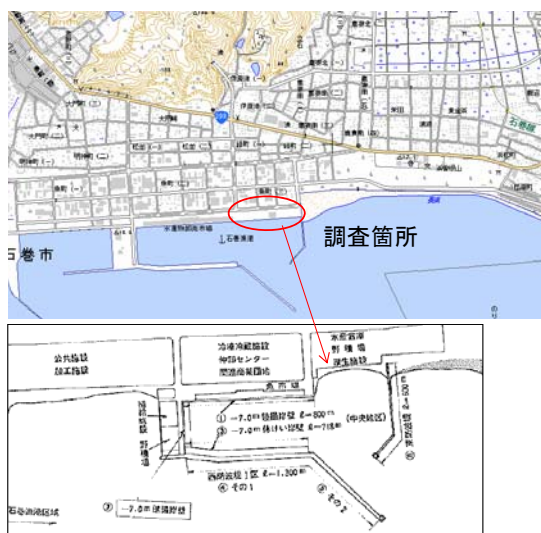
Figure 6 Ishinomaki fishery port: (Top) Present, (Bottom) Past in 1978 (土田他, 1979)

今回の調査地点は、その東端部に位置する東防波堤周辺である。当地点は 1978 年当時の資料(土田他, 1979)によると、岸壁は整備されておらず砂浜であったことがわかる（Fig. 6）。したがって、岸壁および背後地は埋め立てにより築造されたものである。調査した時間は4月7日午後4時ごろであるが、満潮に伴い地盤沈下した背後地に海水の流入が見られた（Fig. 7）。背後地の沈下量は目測で約 50 cm 程度であった。また、海水面と岸壁天端との距離を目視したところ 40 から 50cm と通常よりも短いため、岸壁法線が一様に海側にはらみ出したのか、あるいは沈下したものであると思われる。その他の被害としては、東防波堤の一部に欠損が見受けられた（Fig. 8）。また、津波による重油タンクの移動と転倒により付近の道路に重油が散乱していた。この重油タンクはコンクリート基礎の上に据え付けられていたが、特にボルトなどでは固定されておらず、内容物が少ない軽いものが移動したようである。この周辺で観察された津波の浸水高さは GL. +5m であった。

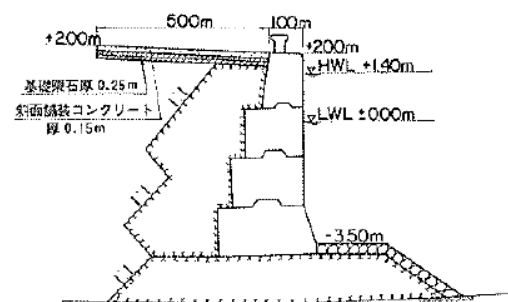
Figure 9 Cross section of the sea wall of concrete block type in Onagawa fishery port(港空研HP, 2011).

女川港は、三方を山に囲まれ、南方に牡鹿半島を有する天然の良港（第3種漁港）である。1978年宮城県沖地震では無被災とのことである(土田他, 1979)。今回調査したのは、石浜地区の物揚場のコンクリート方塊式護岸 (Fig. 9) であるが、地震動あるいは津波の波力により、護岸の一部が欠損し、舗装コンク

リート下部が空洞になっていた (Fig. 10)。また、衛星写真から湾口に設置されていた北および南防波堤が、津波により転倒し消滅していることが確認される。ただし、石浜埠頭の一部では3月27日より暫定的に供用が開始されたとのことである(石巻市 HP, 2011)。また、女川町では、RC造建物数棟の転倒が確認されるなど、津波による被害は甚大である。

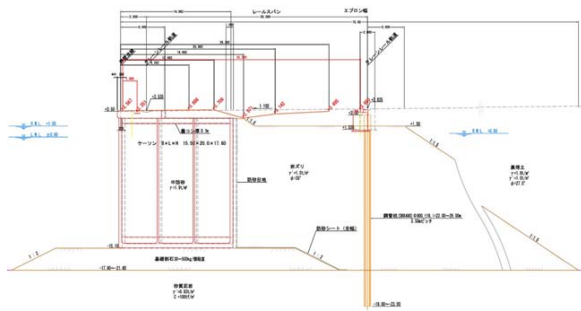
Figure 20 Cross section of the quay wall at the Hitachinaka port (-12m)(国土交通省, 2011c)

重力式岸壁背後地のエプロンが約1.6m沈下した。この被害形態は1995年兵庫県南部地震の際、ポートアイランド等で見受けられたものと同様である。Fig. 20には、同岸壁の標準断面図(国土交通省, 2011c)を示す。Fig. 19 において、岸壁法線が海側へ移動したため、コンテナクレーンの脚部が広がっており、海側の車輪が脱線していた。一方、陸側のレール部は、鋼管杭のキャップの打ち継ぎ目に水平方向にギャップが見られたが、大きな沈下は発生していなかった。

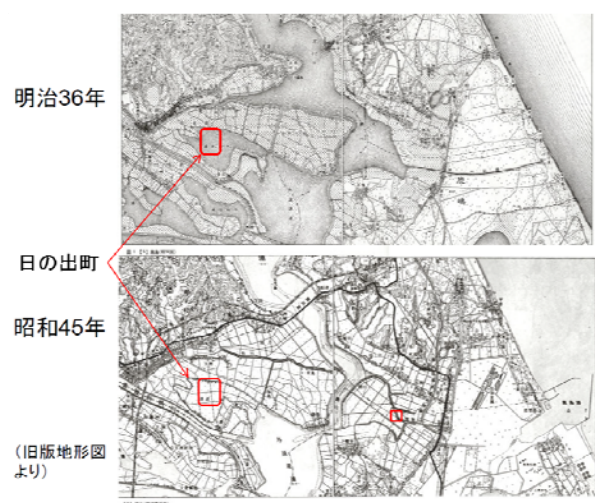
Figure 25 Transition of land use in the southern part of the Kasumigaura (安田, 2011).

霞ヶ浦の南端に位置する潮来市日の出町では、液状化による大きな被害が発生した。同町内の家屋には傾斜したものが多く見受けられた。Fig. 23 には、電柱の傾斜と、その下部の側溝のふたが持ち上がっている状況が示されている。これは、地盤が液状化し、幅約1.5mの側溝がつぶれる方向に側壁が移動したためである。Fig. 24 は、同町内の地盤変状の状況である。宅地部の地盤が舗装面にせり出している様子が見受けられる。Fig. 25(安田, 2011)によると

同町周辺は、明治36年ごろは池であり、その後の埋め立てにより宅地化されたものと推察される。同図には、日の出町以外にも、埋め立てが進んだ地区が示されており、そのような地区では同様の被害が発生している(安田, 2011)。
