## 平成30年北海道胆振東部地震による土砂災害の特徴

### On the Features of Landslides Triggered by the 2018 Hokkaido Eastern Iburi Earthquake

王功輝・古谷元<sup>(1)</sup>・渡部直喜<sup>(2)</sup>・土井一生・馬寧

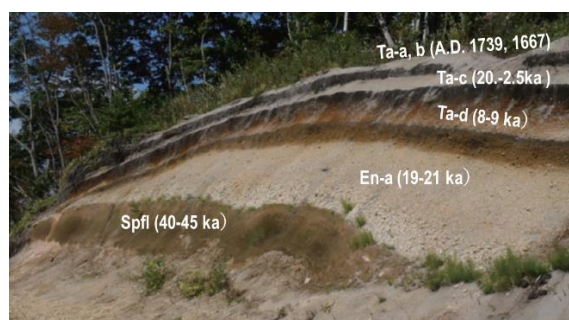
シルト岩（萌別層 Mb）からなる．産業技術総合研究所(2018)によると，厚真町の丘陵地は，砂岩及び礫岩を含む海成層が基盤として広く分布し，その上に，段丘堆積物，沖積層および火山砕屑堆積物などが覆っている（Fig. 3）．これらの火砕碎屑堆積物は，厚真町の西方約 45 km の支笏カルデラから約 4 万年前に噴出した支笏降下軽石層(Spfa-1)，恵庭火山の噴火による降下軽石層(En-a: 20,000 y.B.P.)，樽前火山から飛来した降下軽石層(Ta-d: 9000; Ta-c: 3000, Ta-b,-a: 300 y.B.P)である．写真 1 はこれらの堆積物の層順を示す一例である（中川他，2018）．

Photo 1 Tephra layers resulting from post-caldera volcanoes of Shikotsu volcano and Eniwa and Tarumai volcanoes (after Nakagawa et al., 2018)

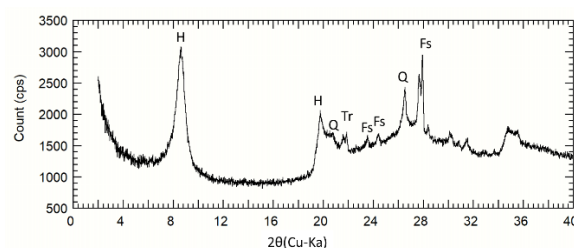
富里地区の崩壊は、吉野地区の崩壊と同様に、Ta-d火山灰層の下部にすべり面が発生したと推察される。また、すべり面付近に粘土化した土層も確認された（Photo 9）。この粘土層から土試料を採取し、粘土鉱物を分析したところ、ハロイサイトが形成されていることが分かった（Fig. 4）。

Fig. 4 Reflection peaks of halloysite in clayey soil sample from Ta-d tephra layer shown in Photo 9(b)

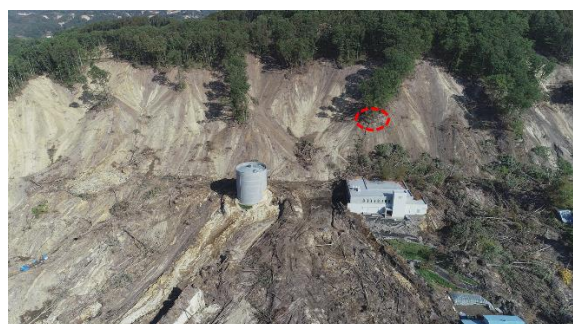
Photo 13: Location of Yanamaka Penetration test on Tomisato landslide area

富里崩壊地の源頭部において、滑落崖を鉛直に整形し、山中式土壌硬度計（山中・松尾, 1962）を用いて、異なる土層の土壌硬度を測定した。測定箇所を Photo 13に示す。計測は、各土層断面に対して土壌硬度計を垂直に押し込み、貫入量(mm)を読み取った。なお、各土層での計測は、6回行い、これらの測定値の平均値をその土層の硬度とした。Fig.5に計測結果を示す。Fig. 5aより、地表から135 cm深の所に、すべ

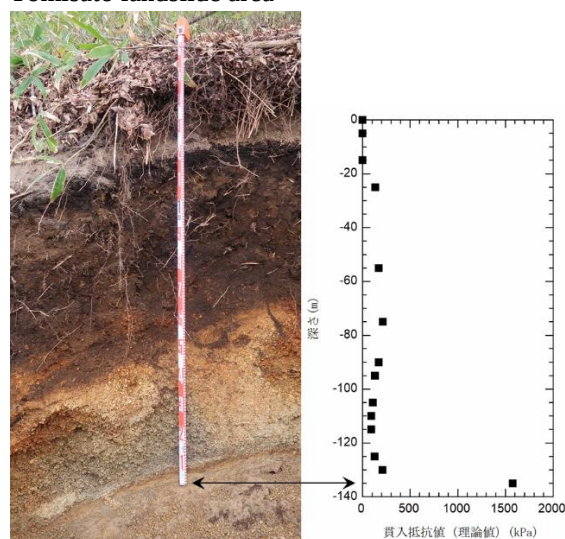
Fig. 5 (a) Profile of the tephra layers on the scarp of Tomisato landslide shown in Photo 13; (b) Penetration value against soil layer depth

り面の下位であるEn-a地層が露出している。すべり面より上位における貫入抵抗値は、200 kPaより小さい。一方、En-a層上面は、礫や堅い粘土層があるため、貫入抵抗値が著しく大きくなることが認められる。

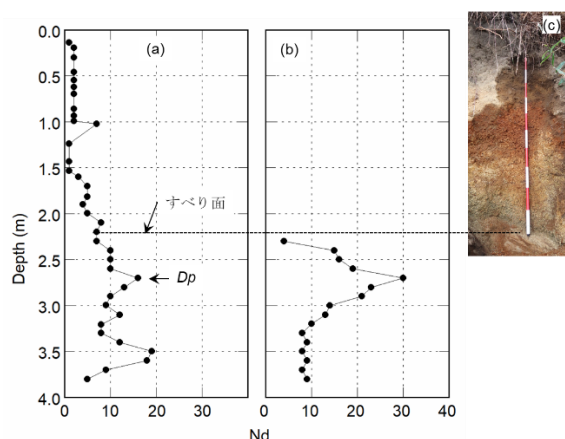
斜面崩壊発生箇所の斜面内部構造を把握するために、吉野地区の非崩壊斜面（Photo 3に示すCとD区域）において、簡易貫入実験を実施した。D区域においては、側方崖観察断面のごく近傍の斜面、及び崩壊後に露出したすべり面より試験を実施した。その結果をFig. 6に示す。Fig. 6cに示すすべり面より浅い土層においては、Nd値は10より小さい。一方、すべり面より深においては、深さの増加に伴って、Nd値が大きくなるが、ある深度（ $D_p$ ）を超えると、減少する傾向が認められる。すべり面から $D_p$ の間の土層は、恐らくEn-aの上部の礫を含む粘土層の可能性が考えられる。

Fig. 6 Penetration tests on the side slope and sliding surface of D area shown in Photo 3. (a) on the slope of the later scarp, (b) on the sliding surface; (c) later side of the landslide showing the soil layers

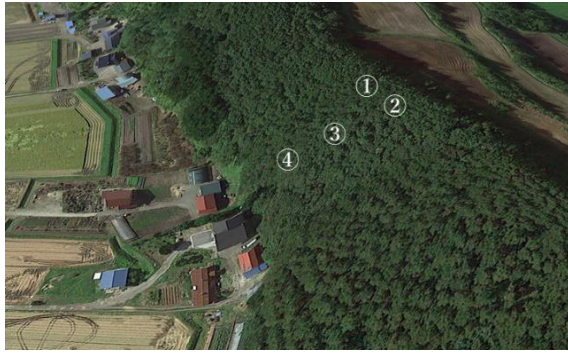
Photo 14 Locations of penetration tests on slope without landslide (Yoshino area)

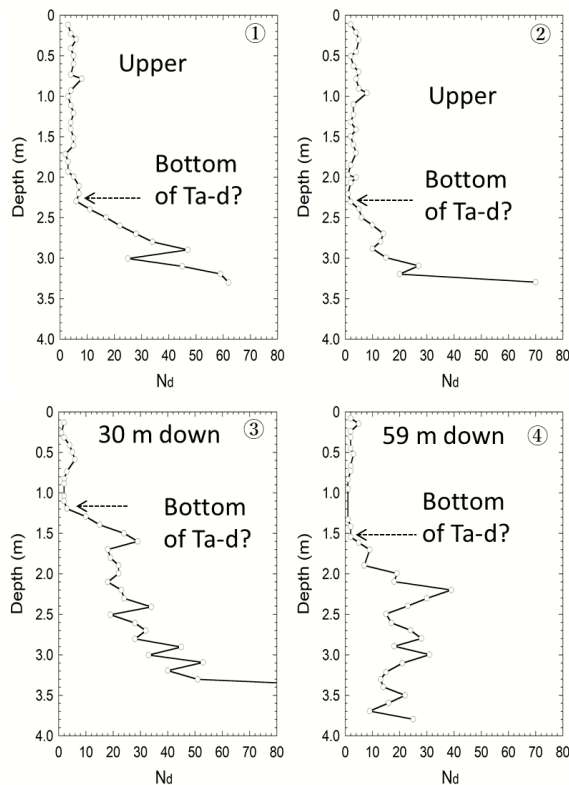
C区域においては、4箇所（山頂点①と②；中腹点③；下方点④）で調査を行った（Photo13に示す）。これらの結果をFig. 7に示す。いずれの箇所においても、地表面からある深度までの貫入値は、若干な変動があるものの、全体として小さいことが分かる。一方、ある深度より深くなると、深度の増加に伴って、貫入値が大きくなる傾向が認められる。この貫入値が大きくなる付近の土層は恐らくTa-dの下部と推察される。もしそうであれば、山頂付近では、Ta-dまでのフフラ層が厚いと推測される。今後は、この斜面においてTa-dまでのテフラ層の層厚分布状態を調べて、地震時に斜面崩壊が発生しなかった原因を究明することが必要である。

Fig. 7 Results of penetration tests on the slope of C area shown in Photo 3. ①～④: Locations of tests shown in Photo 13. Note that the distances shown in ③ and ④ are slope distances measured from point ②, respectively

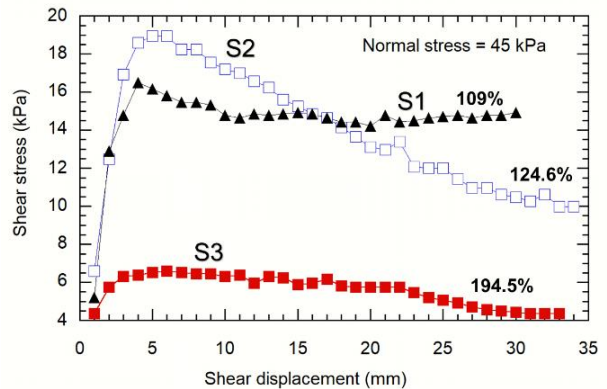
採集試料は、Photo 15に示すように、S1とS2は褐色の土層から、S3は楔状に分布している風化土層からのものである。S1, S2, 及びS3の含水比はそれぞれ109%, 124.6%, 及び194.5%である。これらの試料を用いて、せん断試験を実施した結果をFig. 8に示す。この図より試料のせん断抵抗は、試料の風化度および含水量によって異なることが認められる。特にS3は風化して粘土化した試料であるため、含水比が著しく高い。この土層に関する粘土鉱物分析はまだ実施されていないが、そのせん断強度 (ピーク及び残留強度) はS1とS2に比べて著しく低いことが分かる。また、S2とS3に対して透水実験を行ったところ、透水係数はそれぞれ $10^{-5}$  m/sと $10^{-7}$  m/sのオーダーであった。これらの風化土層の分布とすべり面の形成について調べる必要があるが、今後の課題にしたい。

Fig. 8 In-situ direct shear box tests on samples of S1, S2, and S3 shown in Photo 15

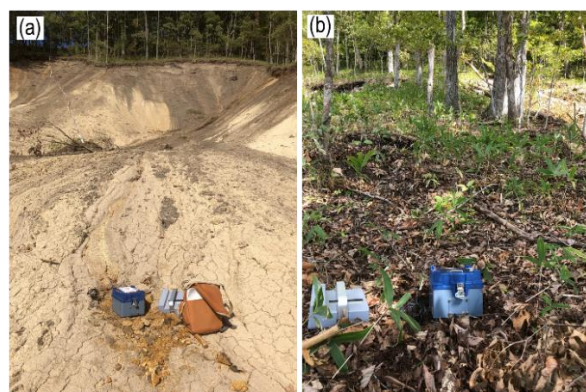
Photo 16 Microtremour observation on the sliding surface (a) and on the neighboring slope (b) in Tomisato area

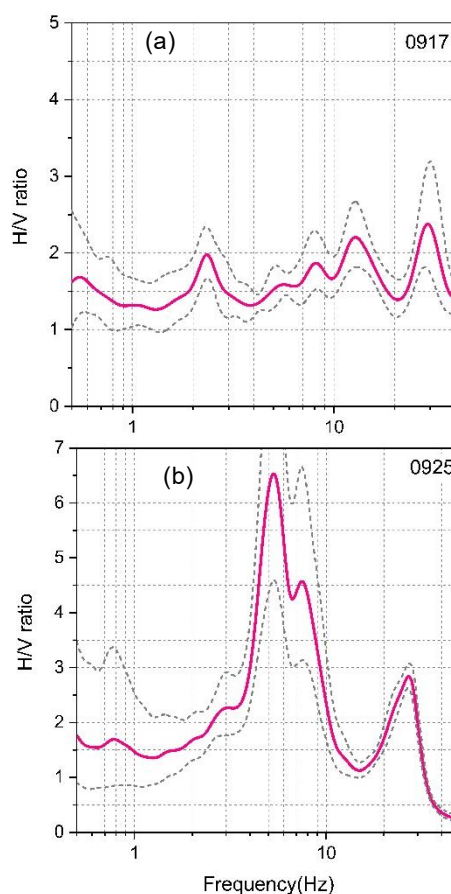
Fig. 11 Amplification characteristics for site 0917 (a) and site 0925 (b) shown in Fig. 9

各観測点において計測した常時微動データは、まず、各成分（EW, NS, UD）の記録を高速フーリエ変換した。次に、EWとNSのスペクトルから水平面でのスペクトルを計算し、そのスペクトルから水平／上下の比（H/V ratio）（中村，1988）を求めた。Fig. 11に、崩壊部のすべり面上になる観測点0917と非崩壊斜面になる観測点0925に対するH/V ratio解析結果を示す。観測点0917（すべり面の上）の結果（Fig. 11a）から、H/V ratioのには複数のピークが存在することが分かる。しかし、いずれのピーク値は約2であるた

め、これらのピーク値から卓越周波数の抽出は難しいと思われる。一方、非崩壊斜面における観測点0925の結果 (Fig. 11b) では、2つのピークが存在することが分かる。これらのピークが対応する周波数は、それぞれ5 Hz付近と25 Hz付近である。低周波数の卓越振動は、斜面全体の固有周波数を示唆していると考えられる。また、高周波数の卓越振動は表層のテフラ層による影響だと推察される。一方、低周波の卓越周波数は隣接の観測点0917と比べると、大きく変動した。その原因としては、観測点における高低差や地形および土層厚などが考えられるが、詳細な検討は今後の課題にしたい。また、本震時に崩壊域周辺における地震動の卓越周波数の特徴と崩壊斜面の固有周波数との関係に関する分析も現在進行中であるため、解析結果を今後の報告に纏めたい。

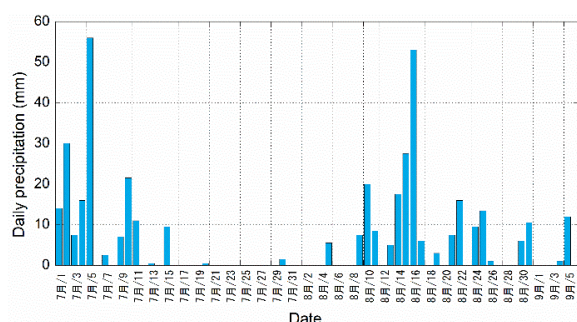
斜面崩壊の誘因としては、強い地震動以外に、地震前の降雨が考えられる。Fig. 12にAMeDAS厚真の7月1日から9月5日までの降雨量データを示す。厚真町周辺では、地震前日の9月5日における降雨量が、10数ミリ程度であった。この降水量は、斜面崩壊に直接的に大きな影響を与えたと考えがたい。しかし、7月上旬および8月中旬には、50 mm/dayの降雨量があった。これらの降雨が今回の群発した斜面崩壊の発生・運動にどのような影響を与えたかについては、より詳細な調査が必要となる。

Fig. 12 Daily precipitation during July 1~September 5, 2018, at AMeDAS Atsuma
