# 阪神・淡路大震災—防災研究への取り組み— 河川堤防はいかにあるべきか —地震による被害が示すもの—

今 本 博 健

## Survey on Damage of Rivers by the Hyogoken Nannbu Earthquake, 1995

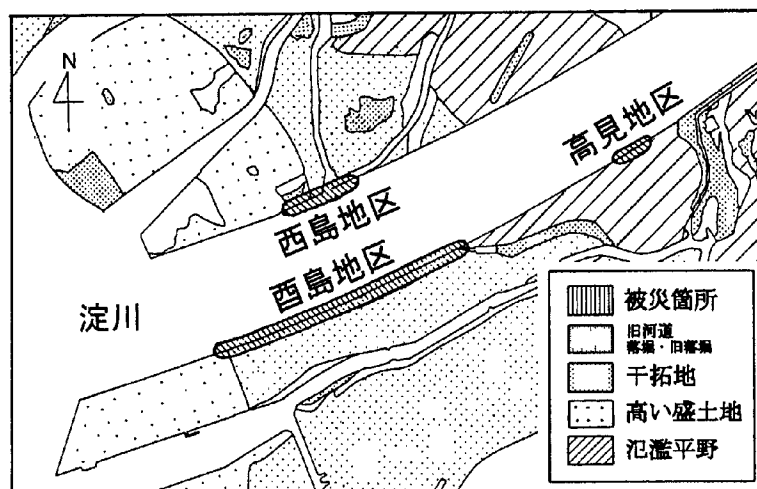
Fig. 2 Collapse of embankment of Yodo River and geographical features

淀川下流部において著しい被害が生じた区域は、左岸下流部(0.1-2.2k)の西島地区、左岸下流部(3.4-4.1k)高見地区および右岸下流部(1.1-1.9k)西島地区である(Fig. 2)。高見地区の堤防では、堤防天端から裏法を中心に被災しており、天端全体が20cm程度沈下するとともに、天端に縦断亀裂が生じた。また、裏法面下部のはらみ出しが見られた。一方、右岸の西島地区の堤防では、天端中央に最大開口幅1.2m、最大段差1.2mの縦断亀裂が生じた。

淀川下流左岸西島地区は、治水地形分類図に基づいて描いたFig. 2に示すように治水地形分類によると干拓地であり、新淀川開削以前の伝法川の左岸に位置する1600~1700年頃の埋立地である。この地区では、砂質性の地盤が液状化したなどにより、盛土でできた堤防本体が陥没し、表層のコンクリートが川表側に移動するように大破・崩壊した。Fig. 3に被災前後の堤防断面を、Photo. 1およびPhoto. 2にその状況を示す。また、この付近の堤防天端上には高潮の氾濫防止用として高さ1.6mの特殊堤(パラベット)が設置されていたが、堤防の崩壊とともにこの特殊堤もまた大破・崩壊した。崩壊前の特殊堤の天端高はOP+

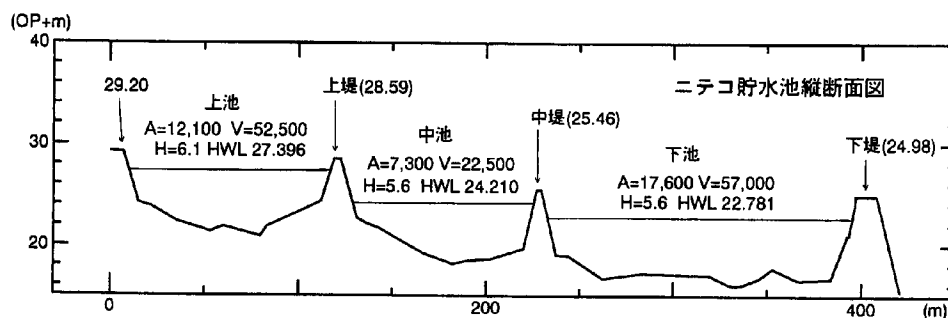
Fig. 6 Cross-section of Niteko reservoir in longitudinal direction

ニテコ池は西宮市南東部に位置し、Fig. 5に示すように東西約100 m、南北約400 mの池であり、越水浄水場の貯水池として用いられている。Fig. 6のように上池、中池、下池の3池からなるニテコ池は、農業用溜池として用いられていたが、1922年（大正11）より上池と中池が上水道貯水池に転用され、1966年（昭和41）からは下池も補助水源として利用されている。その間、昭和10年、昭和36年、昭和56年に雨水による法面の崩壊等の被害を受けている。Fig. 5およびFig. 6で知れるように谷筋をせき止めて作られた池であり、昭和56年の災害以降は、下流への氾濫の危険性を考慮して下池への貯水は制限されており、7年前からは貯水されていない。そのため、今回の地震でも下池が下流の住宅地への氾濫を防ぐ役目を果たした。

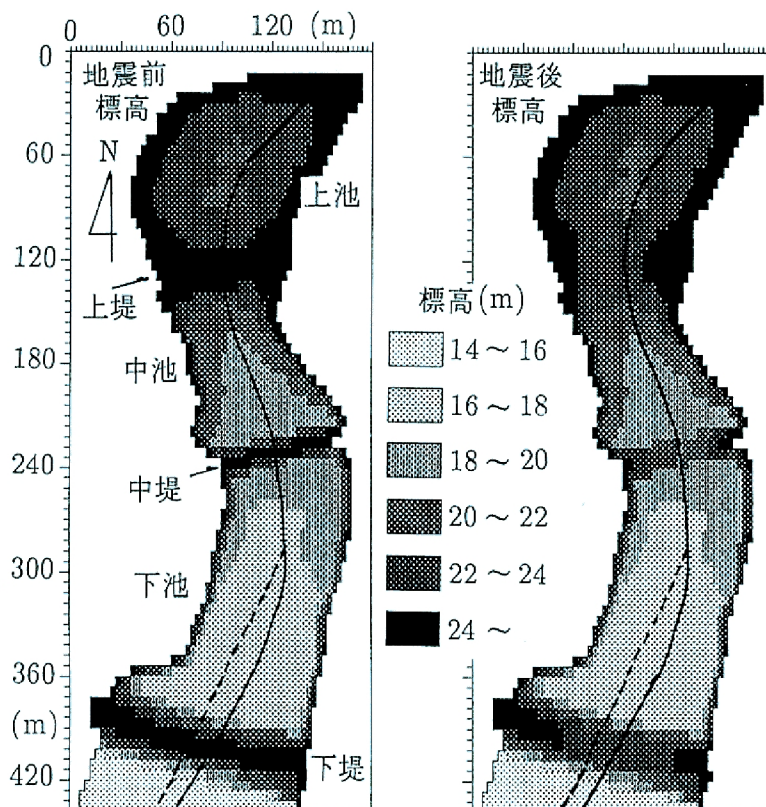
Fig. 8 Grand level in Niteko reservoir

計算領域は Fig. 8 に示すように, 上池, 中池および下池を包含するような領域で, 空間差分間隔は南北方向に  $\Delta x = 6$  m, 東西方向に  $\Delta y = 3$  m とした。地震前の標高値は昭和56年の災害復旧図面より読みとり, 地震後の堤防高は西宮市水道局のニテコ池災害復旧工事図面 (堰堤図面) より読みとった。

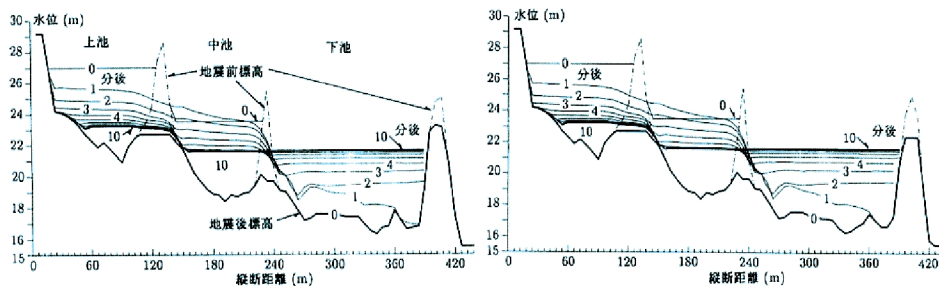
Fig. 9 Calculated profiles of water-surfaces in the case of which the lowest pond is vacant as same as at the earthquake  
(left: along the rigid line in Fig. 8, right: along the broken line in Fig. 8)

Fig. 9 は、ケース A において、Fig. 8 に示した実線と破線に沿った貯水池内の水面形の時間変化に関する計算結果である。実線は貯水池のほぼ中央を通る断面を、破線は下堤の陥没量が最も大きな断面を通る線である。同図より、貯水池内の水は下堤によりくい止められており、ニテコ池下流域への氾濫が免れたことを本シミュレーションにより確認できる。また、破線の断面を見ると、下池の水位は下堤の天端から数十 cm 程度の余裕しか残っていないことがわかるが、これはほぼ実際現象と対応した結果となっている。

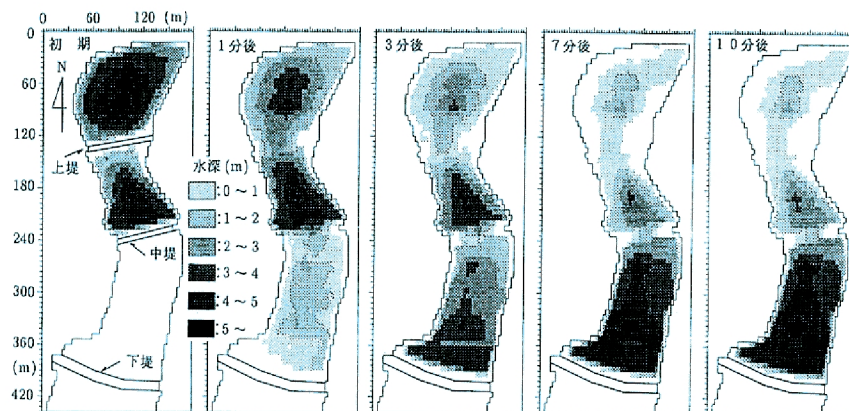
Fig. 10 Distribution of water-depth calculated with the same condition of Fig. 9

Fig. 10 は、ケース A において、貯水池水の流動の様子を水深分布の時間変化で見たものである。同図より、貯水池内の水の流動は、上池への水道水の流入が定常的にあるものの、約 7 分程度で終了していることがわかる。水道水の流入による下池の水位上昇量は、流入が無いとした計算を別途行った結果、約 20 cm 程度であることが判明している。

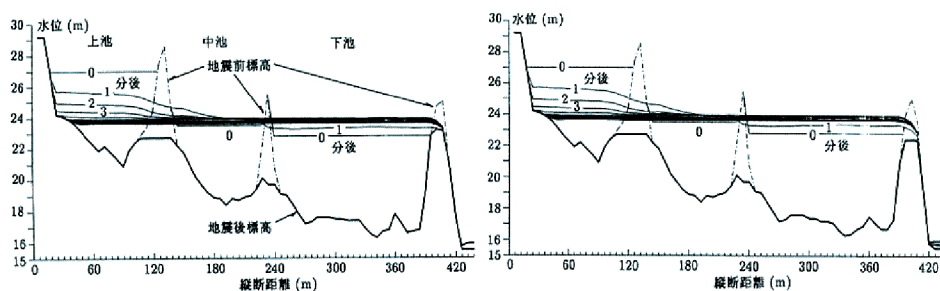
Fig. 11 Calculated profiles of water-surfaces in the case of which the lowest pond would be full (left: along the rigid line in Fig. 8, right: along the broken line in Fig. 8)

Fig. 11 は、ケース B において、Fig. 8 に示した実線と破線に沿った貯水池内の水面形の時間変化に関する計算結果である。同図より、上池と中池からの流入水の影響で、下池の水は下堤から越流流出していることがわかる。また、上池からの流入水の影響は約 3 分程度で終了し、その後の貯水池内の水位変化は非常に緩やかである。結局、下池を HWL で貯水した場合、地震により下堤の天端が陥没しないときは、上堤および中堤が決壊しても下堤は約 1 m 程度の余裕高をもって上流側の貯水池水を貯留することが可能であるが、下堤の陥没を考えた場合は、このような越流が発生することがわかる。

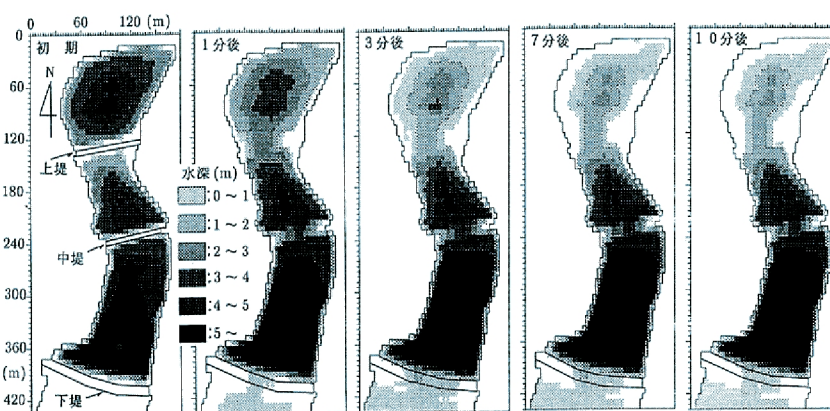
Fig. 12 Distribution of water-depth calculated with the same condition of Fig. 10

Fig. 12 は、ケース B における貯水池内の水深分布の時間変化を見たものである。下堤からの越流は地震発生後の 1 分後で既に生じており、陥没量の大きな断面から生じている。2 分後には、1 m を超す流動深が下堤天端で見られる。ケース A と同様、上池および中池の流動は 7 分程度でほぼ完了しているようである。

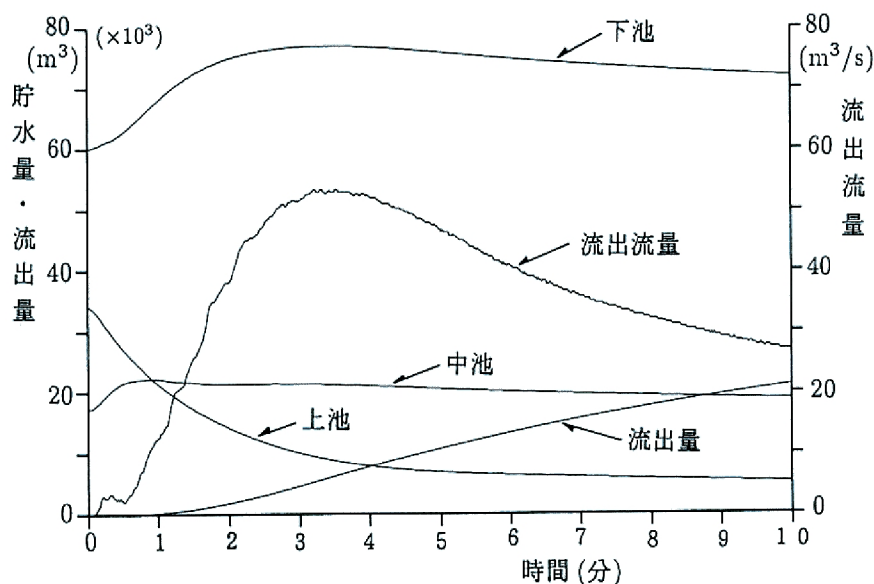
Fig. 13 Volume of each pond and discharge flow out to the residential area (virtual flood)

Fig. 13 は、各池の貯水量と下池からの流出量の時間変化および流出ハイドログラフを示したものである。同図より、下池への流入は地震発生から3分までの間に急激に増大し、それに伴って下堤からの越流流量は3～4分でピーク流量を示している。10分間の間に流出する水の体積は約 20,000 m<sup>3</sup>で、ピーク流量は約 50 m<sup>3</sup>/s である。
