# 断層変位による建造物の被害発生メカニズムと対策手法

関西大学 八尾 眞太郎  
朝日新聞社 村山 恭平

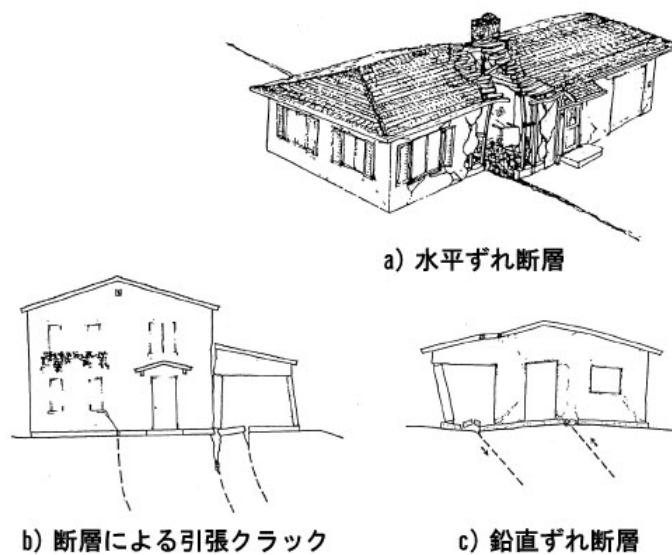
図 1 断層に跨った建造物の破壊<sup>4)</sup>

米国においては、サンアンドレアス断層が西海岸に平行しており、この断層を震源とする多くの地震によって、サンフランシスコ、ロスアンゼルス等の都市部では大きな被害を蒙っている。Peter I. Yanev<sup>4)</sup>は、このような被害の中で、断層性地盤変形にまつわるものをつぶさに調査して、断層近傍にある建造物の被害状況とそれに対する対策について述べており図 1 のようにまとめている。このような調査研究の結果を踏まえて、カリフォルニア州では次のような“断層法”(通称)が成立している。

断層法においては、カリフォルニア州政府が認定した活断層を挟む幅約 300mの特別調査地帯に建築許可を申請する場合、事前に地質調査を行い、敷地内に活断層が存在しないことを証明するか、活断層が存在すれば、断層から 15m以上離れた場所に建造物を建設する必要がある。また、特別調査地帯内の不動産を売買する場合には、買い主にこのことを告げる義務がある。この法律を厳密に適用しているカリフォルニア州では、住宅街に幅 30mの空地の帯ができています。

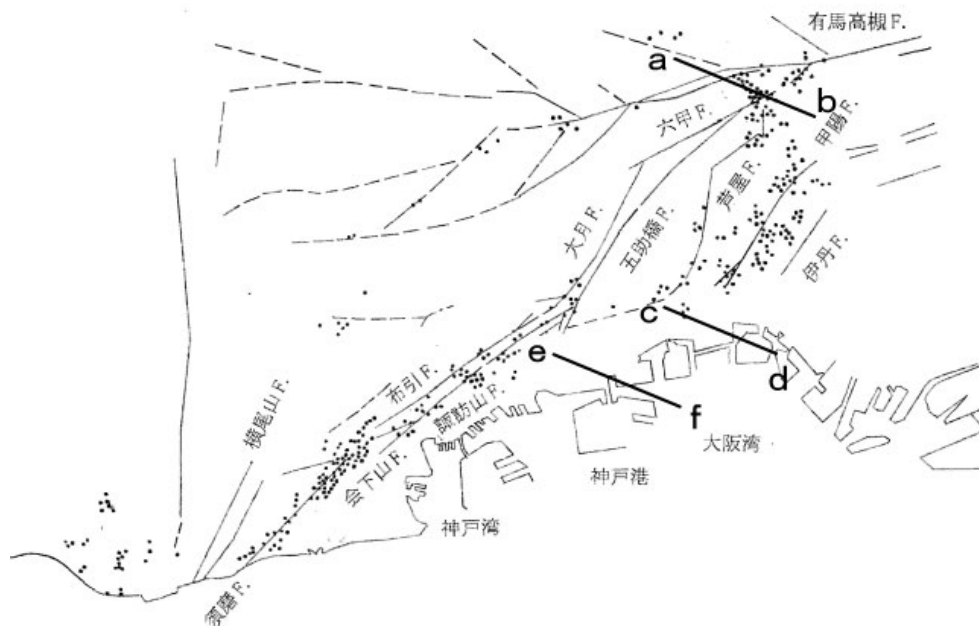
図 3 地盤変状の分布図

須磨から神戸地方に上陸した断層のずれ量は、淡路島におけるほど大きくはなく、水平・上下約 10cm 強にとどまっている場合が多い。図 3 は、地盤の異常な変形、擁壁を含む構造物の破損等地盤変状が報告された地点の分布図と断層分布図を重ね合わせたものであるが断層の分布とほとんど一致しており、断層性地盤変形の分布を表しているものと考えられる。

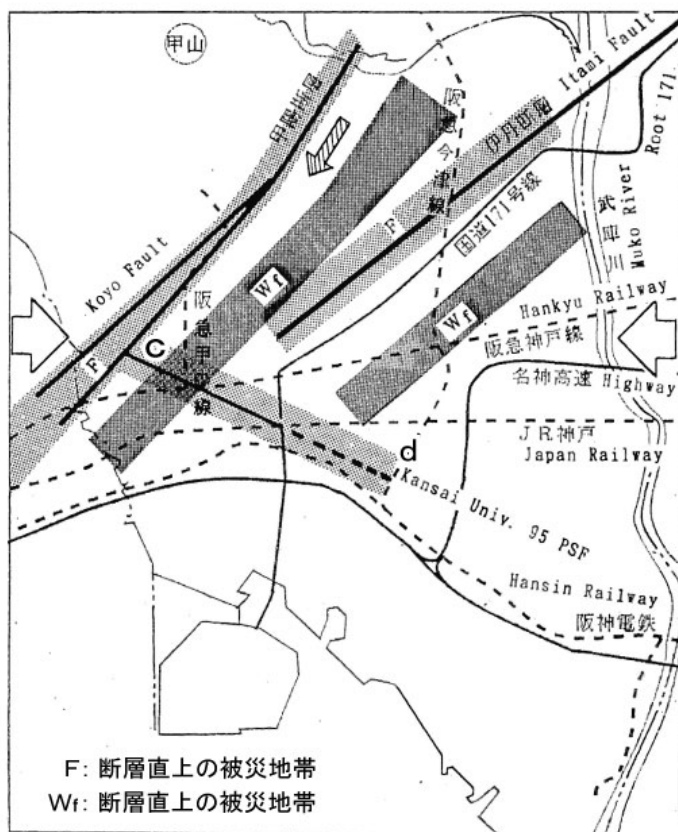
図 4 西宮市域の被災分布模式図

図4は、西宮市における筆者らの構造物被害調査結果を模式的に示したものである。同図中Fで示される地域では、埋設管の破損、地盤変状等断層性地盤変形による被害が顕著に認められた。それらの被害状況の特徴として、木造建築物はほとんど倒壊し、鉄筋コンクリート構造体の中、壁量の多いものはほとんど無損傷のものが多い。このように剛強な構造体を貫く位置に断層線がある場合で、かつ、地表層が比較的軟弱な場合には、地表面に表れる断層線はその構造物を避けるように側辺を迂回することが多い。鉄筋コンクリート構造物でも、壁量が少ない純ラーメン構造に近いものは、木造建築と剛強な鉄筋コンクリート構造体の中間的な破損状況にあると見受けられた。

図4中の下方に北西―南東方向に走る左ずれの共役断層cd(図3中の断層cdと同じ)と推定される位置に帯状の被災帯が確認されている。同図中の $W_f$ で示される帯状の被災地域は、神戸の六甲断層系から約1km離れて、断層に並行して発生した震度7の被災帯と成因が同類のもので、波動現象によるものと推定される。

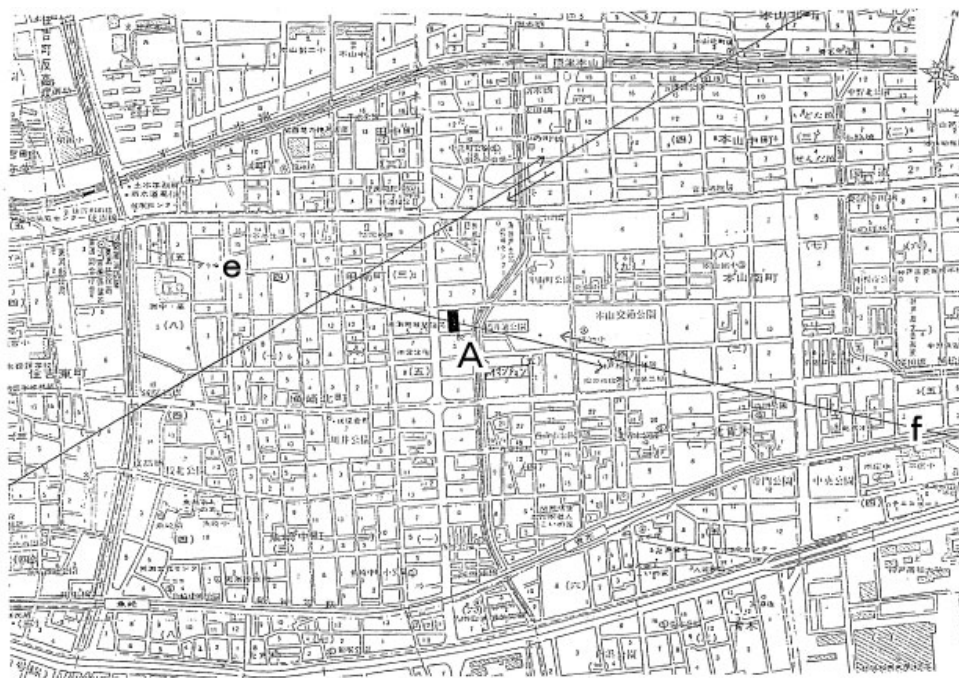
図5 神戸市東灘区市街詳細地図

左ずれの共役断層は他に2箇所筆者等によって確認されている。それらは図3中に示される断層abと断層efである。断層efは図5中にefとして示される。この断層は芦屋断層とJR摂津本山駅の南西で交差する左ずれ共役断層であるが、この断層上に跨る建築物(同図中のA)の被害状況を写真6、7、8に示した。写真6はRC造マンションの全景、写真7は左ずれ共役断層の直上にある階段室エキスパンションの左ずれ変位、写真8は杭基礎頂部と基礎座面の接続部分が左ずれ変位等にずれ動いた跡を示している。

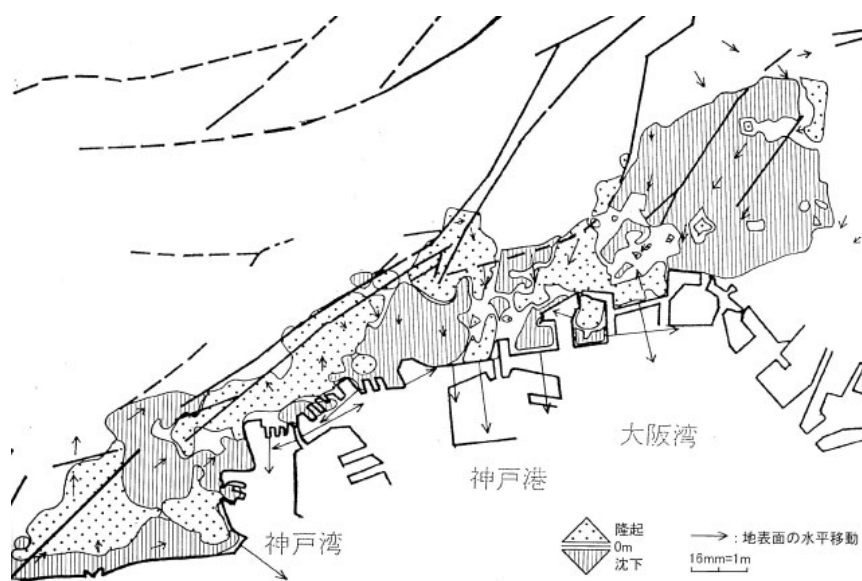
図 6 航空写真測量による地盤変位分布

断層性地盤変形として、表層地盤はさらに複雑な挙動を呈することが見出された。図 6 中に、航空写真測量によって兵庫県南部地震前後を比較した地表面の変位分布を示した<sup>10)</sup>。同図によれば、地盤が鉛直方向に隆起・沈下している現象も見られ、この隆起・沈下した地塊ブロックの大きさは、互いに共役な断層によって区画される地塊ブロックにほぼ同じであると推定される。図 7 a) にこれらの挙動を推定するメカニズムを模式的に示した。地震振動中には、地震波動に加えて、地盤は断層ずれによってせん断変形と回転変位を強制されると同時に、強い上下動を受けるので、表層地盤の緩みと液状化等が発生して、静止時よりも変形しやすい状態にあることが推察できる。したがって、傾斜地盤においては、表層が斜面に沿って流下する変位成分が顕著に表れることになる。

図 6 によれば、三宮～東灘間の地盤が一体として、図 7 b) の如く右回転しているという指摘がある<sup>11)</sup>。図 6 に示される変位ベクトルはこのような回転による成分と南面する斜面を流下する成分が合成されていることが認められる。

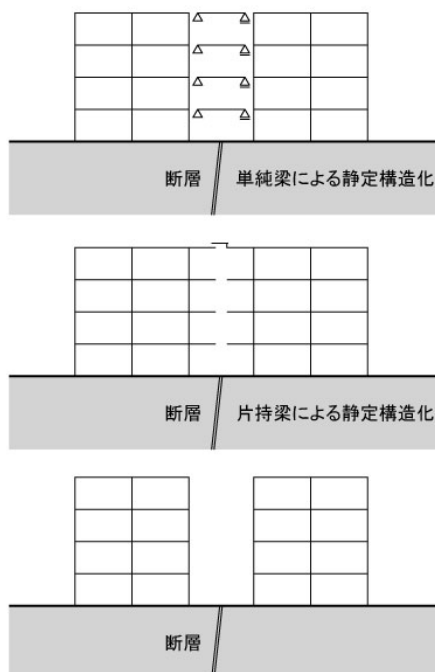
図 8 分離型の例

このような断層対策としての構造形式を、本稿では「分離型」と称することとして、図 8 に示した。

前述したように、カリフォルニア州において実施されている断層法は、断層から 15m 以内を空地にしている。したがって、これは分離型の一例である。分離型は主として、構造強度が十分でない建造物に適用されると効果的な構造形式である。

分離型：断層を避けて計画する、または断層を跨ぐ部分は静定構造とする

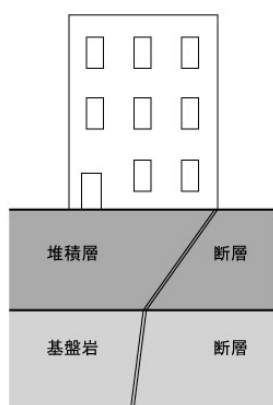
図 9 剛強型の例

それに対して十分に剛強な構造体の場合には、必ずしも分離型とする必要はない。前述したように現地における調査とリーデルセン断試験結果より明らかなことであるが、剛強な構造体がある程度以上の層厚を持つ堆積層上に建つ場合には、直下に断層があっても断層すべり線は構造体を破壊させることなく、建物の側辺に沿ってその建物を迂回するように現れることがわかった。つまり、堆積層中のせん断面は建物を切断する方向に発生するのではなく、図 9 に示すように剛強な建物を避けるように側辺に向けて断層面が発生するのである。

このように、堆積層上にその地盤強度に見合った剛強な構造体を作っておけば、その構造体は断層が滑った場合にも破壊されずに安全でありうるということである。但し、このような対策が成立するのは横ずれ断層又は上下ずれ変位成分が比較的少ない一般断層の場合である。このような構造形式を本稿では「剛強型」と称することとする。

剛強型：断層上に堆積層が十分ある場合には、地盤のずれ変形に抵抗可能な剛強な構造とする。あるいは、堆積層厚が不十分な場合には、盛土等の緩衝材を用いて、堆積層と同様の機能を持たせる

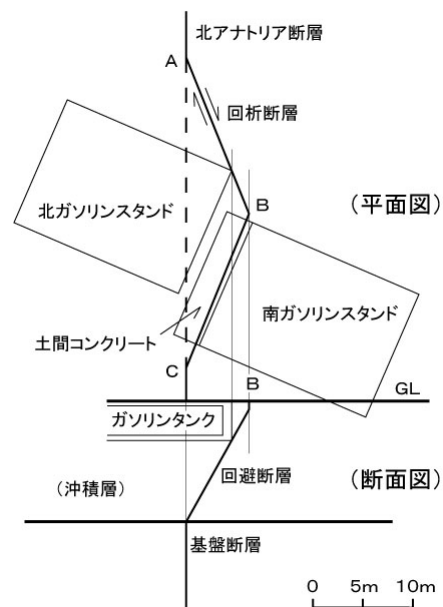
図 10 回避断層の断面想定図

このような剛強型の例として、写真 1 と写真 2 に示した北アナトリア断層が双子のガソリンスタンドを貫通したときに発生したずれ変位の位置を推定した例を図 10 に示した。同図に示されるように、地表層で断層は地下のガソリンタンクを避けて発生している。地震後二つのガソリンスタンドはそのまま使用できたのであるから、このように推定する他ない。

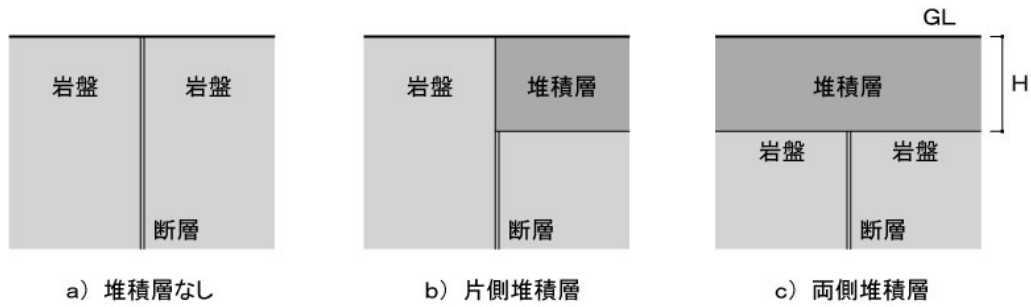
図 11 断層周辺の地層断面の地層断面の分類

このように、断層直上部における構造物被害の形態は、断層周辺での地層構造に強く依存していることが明らかである。図 11 に、断層周辺における地層構造断面を分類・整理して示した。詳しくは後述するが、対応策としての大筋は以下になる。

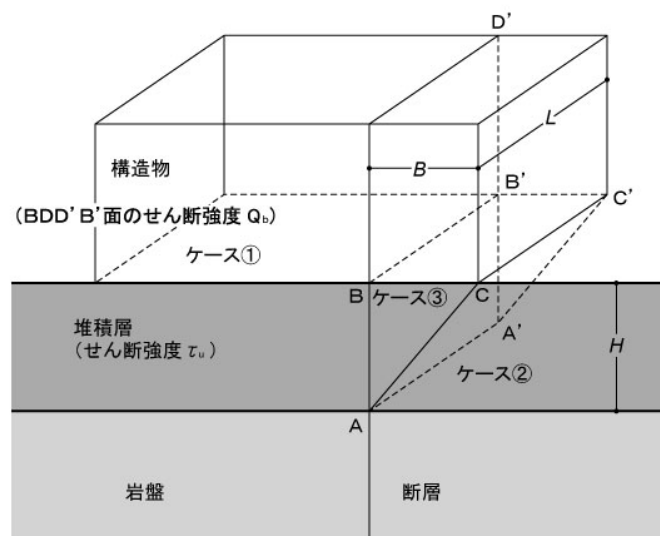
図 12 堆積層中に破壊面(断層)が発生する形態

図 12 は断層直上にある堆積層と構造物を概念的に示している。いま断層が滑ったとき、以上述べてきたことに従えば、堆積層と構造物に発生する破壊面として、図 12 に示されるケース①～③が考えられる。

- ケース①:破壊面がADD'A'で発生し、構造物は破壊される
- ケース②:破壊面がACC'A'で発生し、断層面が構造物の側辺に避ける
- ケース③:破壊面がABB'A'とBCC'B'の面で発生し、構造物底面と地盤の間に滑り面が発生する

いま、ケース①の破壊を発生させるのに必要なせん断力を $F_1$ とし、ケース②の場合を $F_2$ 、ケース③の場合を $F_3$ とする。このとき、現実には発生する破壊面は $F_1$ 、 $F_2$ 、 $F_3$ の中で最小値の場合である。

また、ケース②のように、構造物が断層によって破壊されないためには、 $F_2 < F_1$  より、構造体の断層方向のせん断強度 $Q_b$ が式(4)を満たさなければならない。

$$Q_b > \tau_u \left( L \sqrt{H^2 + B^2} - H \right) \quad (4)$$

式(1)～(4)によれば、地盤の強度 $\tau_u$ と構造体の強度 $Q_b$ または基礎底面での摩擦強度 $f$ 、堆積層の厚さ $H$ 、建物の幅 $B$ との相互の大小関係によって、断層直上の構造物が断層性地盤変形によって損傷を受けるか否か判定することができる。

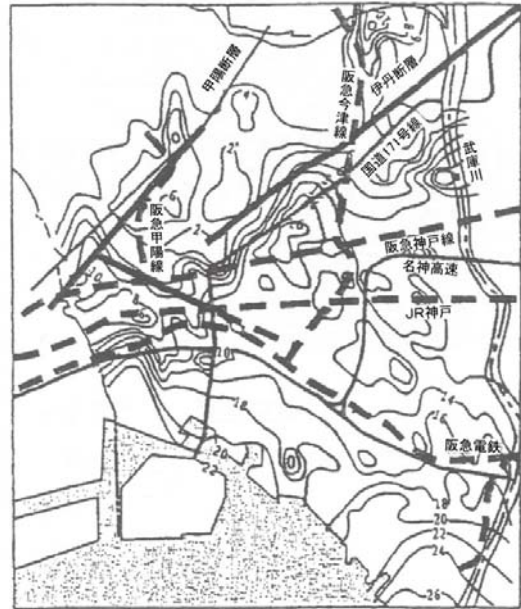
図13 西宮市域における沖積層下限深度分布図

西宮市域にある伊丹断層周辺の沖積層厚の分布は図 13 のようであるが<sup>8)9)</sup>、この断層上にある木造住宅と鉄筋コンクリート構造体について、断層性地盤変形に対して安全かどうか以下に検討する。
