## 1990年フィリピン地震の地盤震動強度と構造物の被害

佐藤 忠信・東原 紘道・小長井一男

## STRUCTURAL DAMAGE AND INTENSITY OF GROUND SHAKING DURING THE 1990 PHILIPPIN EARTHQUAKE

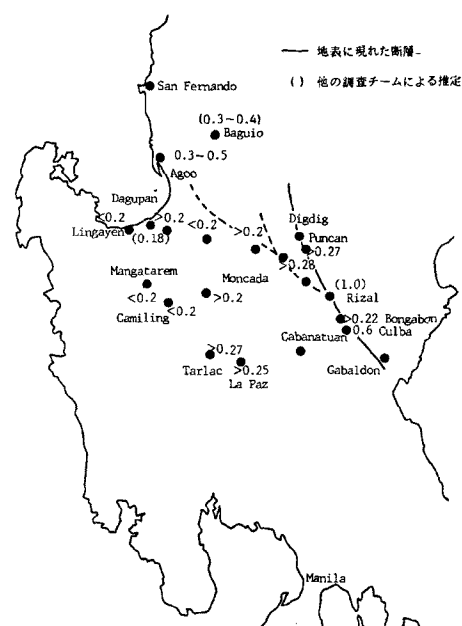
Fig. 8 Estimated seismic intensities in the survey area.

度のしきい値は 0.2~0.3 G, 15~20 kine となるものと推定される。Table 2 および Fig. 8 はこれらの調査結果をまとめたものである。しかしながら現実の構造およびこれを支持する床は必ずしも剛でなく、また地上にあるとは限らない。このためこれらの加速度、速度の値より低い地震動でロッキング、転倒が起こることも十分考えられ、これらの値はあくまで目安にすぎない。表に記載された方角はこれらの物体の転倒の方角を示している。この中には教会の天井に吊られているシャンデリア (Photo 1) の振れの見撃証言から判断したものも含まれている。

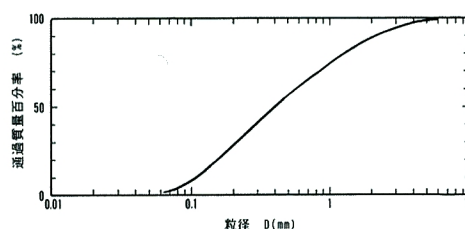
Fig. 10 Grain size distribution curves for sand samples collected in the vicinity of Rizal.

は軽度の被害さえ認められなかった。しかしながらこれをもって地震加速度そのものが小さかったとは断じきれない。St. Monica 橋の近辺では飛び石現象があったと報告されており、水平のみならず上下方向の瞬間的な加速度もかなり大きかったものと思われる。Rizal から San Jose に向かう道路沿いに液状化の跡が認められるが、これは道路が沖積平野の側におよそ 1~2 km 入ったところで現れている (Photo 2)。道路から 3~5 m 離れたあたりは粒径 0.3~1 mm 程度の砂 (Fig. 10 参照) が堆積しているが、もう少し道路

Rizal からこの橋を通り San Jose へ向かう道路では数箇所舗装のひび割れが認められた。水田が多いが必ずしも完全な平坦地ではなく所々に小河川の扇状地が見える。ここは道路が先ほどの段丘の麓から沖積平野の中に向かって 1~2 km 離れたところである。道路の両側の水田に噴砂の跡が認められた。採取した砂の粒度分布は Fig. 10 に示されている。

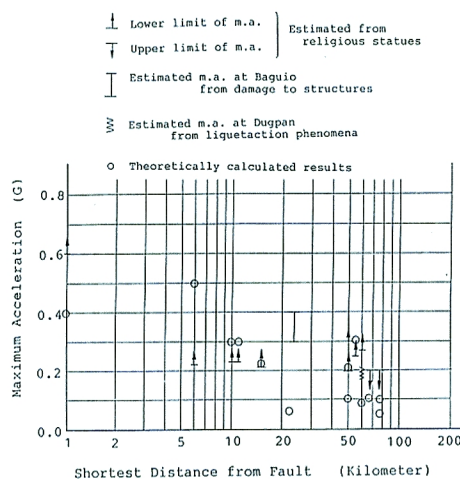
Fig. 11 Comparison of maximum ground intensities obtained by several methods.

今回の地震では強震記録が無く、各地の地盤震動強度を正確に把握することが困難であったので、2 節で解析的に最大加速度を推定したが、これがどの程度まで実際の値と一致するかを明らかにしておく必要がある。わが国では墓石の転倒を調査して最大加速度の推定を行うことが多い。フィリピンでは墓の形式が異なっているので、これに代わるものとして、教会の中に安置されている各種の神像の転倒に着目して震度の推定を行った。調査結果から得られた震度を断層からの最短距離に対して示したのが Fig. 11 である。解析的に求めた震度と Baguio におけるブロックの転倒から推定された震度ならびに Dagupan における液状化現象から推定される震度も図中に示されている。これから解析的に求めた震度と地震被害から推定される震度との間に比較的良好な相関のあることが分かる。Fig. 12 はわが国の地震に大して同様な解析を行って観測値との比較を行ったものである。解析的に求めた最大加速度の期待値が観測値を比較的良好に説明していることが判る。

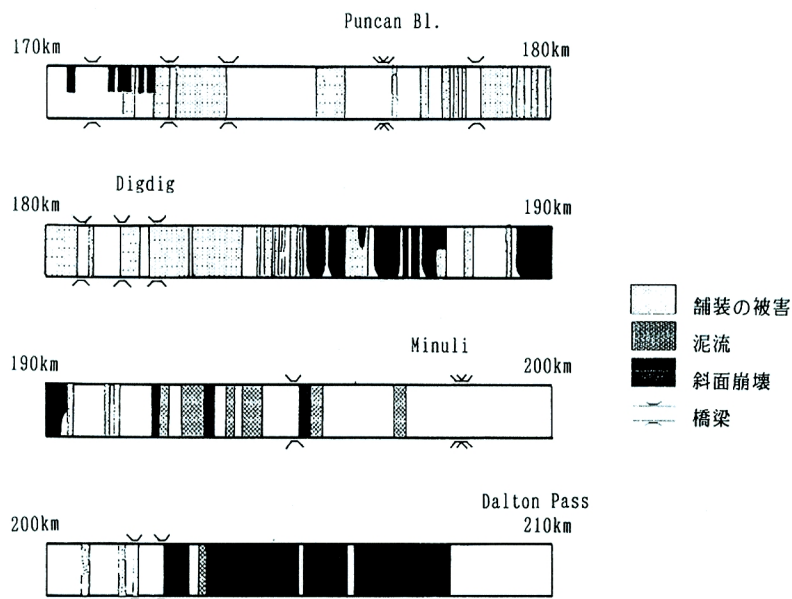
Fig. 13 Damage conditions of Rout 5 surveied by the buranch office of DPWH.

Photo 11 は DPWH のカバナツアン支部でまとめられた国道 5 号線 (通称日比友好道路) 沿いの斜面崩壊および舗装被害の発生箇所を示したものであり, これを整理したものを Fig. 13 に示す。この道路は

Nueva Ecija の州都 Cabanatuan から北上し, San Jose 市の北から山岳地帯に入る。そして, Puncan 村, 横ずれ量の大きな断層で有名な Digdig 村, 州境の Datalon Pass を経てルソン島の北部に至る幹線道路である。Digdig 断層沿いの Talvera 峡谷を縦走しているために, Digdig 以南においても 4 箇所断層に切断されている。この被害は大きなものではない。しかしこの道路には多数の切り土斜面 (及び若干の盛り土斜面) があり, 地震で地盤が緩んだ所に反復して雨期の降雨があるために, 土砂崩

れが多発している。DPWH の Nueva Ecija 州事務所は OPERARION DALTON PASS を発動して復旧に努めていたが、そのほとんどのエネルギーは土砂崩れ対策に費やされているようである。当チームも経験したが、通行止めのほとんどは、やはり降雨による土砂崩れが原因である。

San Jose-Nueva Ecija Highway (サンノセ・ヌエバエシハ・ハイウェイ) 境 (マニラ起点 170 km) から Dalton Pass (ダルトンパス) (マニラ起点 208 km) に至る 38 km の区間で道路に被害を与えた道路斜面の崩壊は75箇所到达了。このうち泥流は  $400,000 \text{ m}^3$  にも達したと見積もられている。この道路はルソン島北部のサンタフェなどを中心とする山岳地域からラワン材などを輸送する幹線道路であると同時に、北部地域の生活物資輸送の動脈でもある。このため斜面崩壊により道路の埋まった箇所では28台のブルドーザー、19台のローダー、5台のグレーダー、15台のダンプトラック、そのほかバックホウ、クレーンなどの重機を投入し、懸命の復旧作業が行なわれた (Photo 12)。中には1車線の確保も困難な箇所もあり、ようやく確保した車線もその後、二次的に発生する斜面崩壊で再び埋められてしまう状況にあった。断層に沿って流れる Digdig 川は数多く発生した地滑りにより大量の樹木が流れ込み、これらが橋長 78 m、5 径間の Puncan 第2橋 (マニラ起点 176 km) の橋脚にせき止められ、これによって橋の上流側は貯水池のように水位が増し危険な状態にあった (Photo 13)。
