# 地球

## 第四卷第一號

大正十四年七月

### 但北地震踏査記

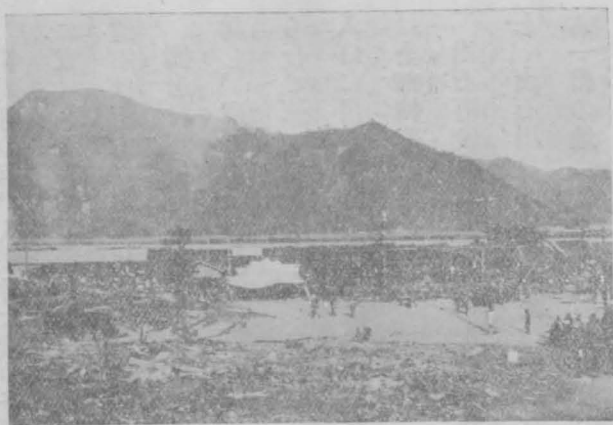
瀬戸に於ける船員實話。

湯島川口に在りし三十噸級の發動船は、地震の際水深僅に二尺許りの處に在つたが、下より上方に劇しい衝撃を感じた、又五月廿六日午前一時半の餘震に於ても、矢張瀬戸近傍では上下動を著しく感じた、竹野沖二湮の處に出て居た漁船は上方に激衝を受けざりしが海岸に山崩するを見て、惶惶歸村したといふ。
