## 宮古島を来襲した台風0314号について

### -- その2 被害の特性 --

丸山 敬・河井宏允・奥田泰雄\*・林 泰一

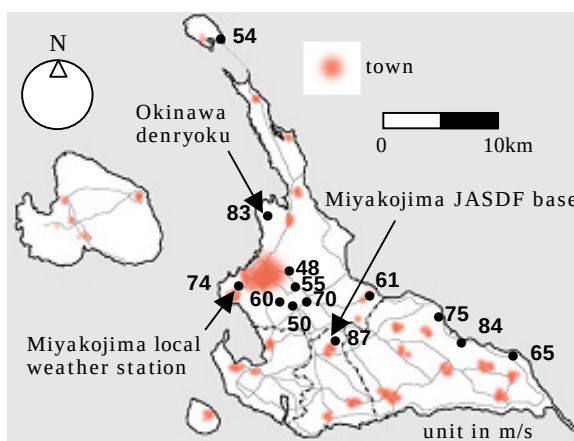
Fig. 3 Map of measured and estimated maximum peak gust of wind speed quoted from Okuda et.al. (2003)

宮古島はFig.1,2に示すように沖縄と台湾のほぼ中間にある島で、平良市、城辺町、下地町、上野村からなる。付近には平良市に含まれる池間島、下地町に含まれる来間島と伊良部町のある下地島があり、これらの合計面積は205km<sup>2</sup>。2003年9月当時の人口は、上記5市町村の合計が約56,700人、世帯数約21,900、家屋数約23,800軒であった。図中に示すように建物が密集する村落は全島に散在し、平良市に最も大きな市街地がある。全島の最高地点は標高115mとどの島もほぼ平らで、住宅密集地以外はサトウキビ畑と林が広がっている。風速の観測記録が幾つかの場所で得られており、最大瞬間風速は宮古島地方気象台で74.1m/s、沖縄電力宮古支店で83m/s、自衛隊宮古島分屯基地で87m/sであった。この他にも宮古島本島内にある風力発電施設等で風速が観測されていたが、2004年2月の時点では公開されておらず観測記録を入手できなかった。その他、被害状況から推測された風速（奥田ら、2003）を含めた分布をFig.3に示す。

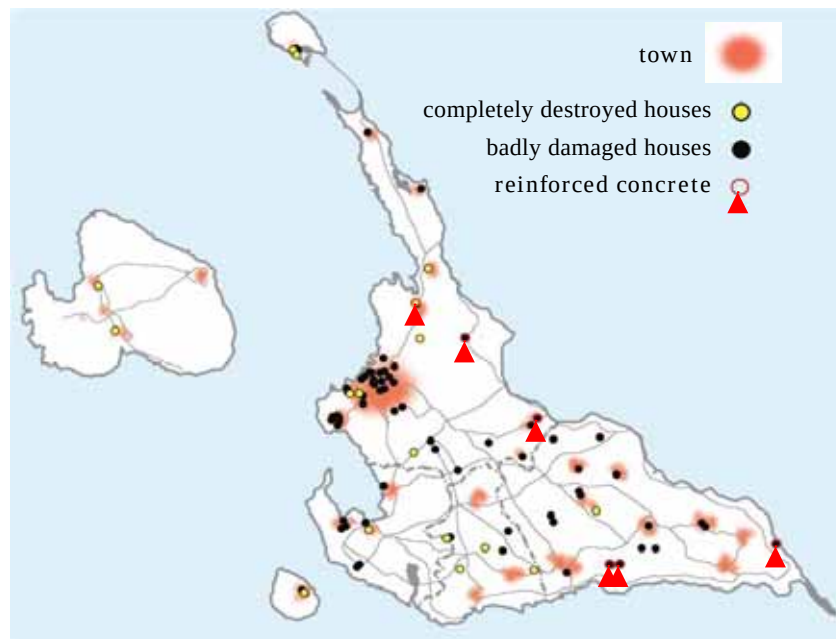
Fig. 4 Distribution of completely destroyed and badly damaged houses in Miyako Island

被害の大きかった全壊、半壊の住宅はFig.4に示すように住宅密集地域だけでなく全島に広がっている。宮古島は前述のようにほぼ平らな島で、地形に起因する広域的な風速変化は少ないと考えられる。ただし、全壊住宅は開けた場所および住宅密集地域の外周部に分布し、鉄筋コンクリート（以降RCと表記）造で全壊のものは海岸付近および開けた場所にあることから、海岸からの距離と粗度の影響が見られる。

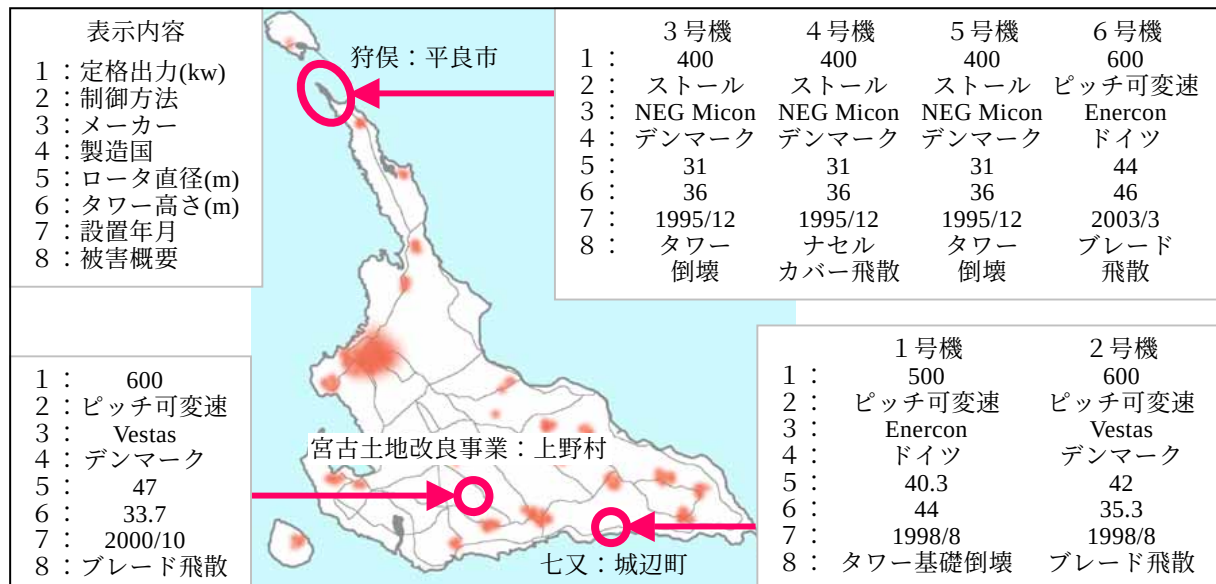
Fig. 5 Damage of wind turbines

宮古島島内には平良市狩俣、城辺町七又および上野村に風力発電施設があるが、設置されていた7基の風車全てが破損し、うち3基が倒壊した。風車の種類、被害の状況をFig. 5にまとめる。被害はブレードの折損 (Photo 20)、ナセルカバーの飛散 (Photo 21)、タワーの倒壊が見られた。タワーの倒壊に関してはタワー基部のコンクリート基礎ごと引き抜けて倒れた状態 (Photo 22) のもの、途中の点検口付近から折れ曲がったもの (Photo 23) があった。なお、宮古島においては、2002年の台風16号時、狩俣風力発電2号機 (定格出力250kW、ロータ直径28m、国産) が基礎ごと倒壊している。

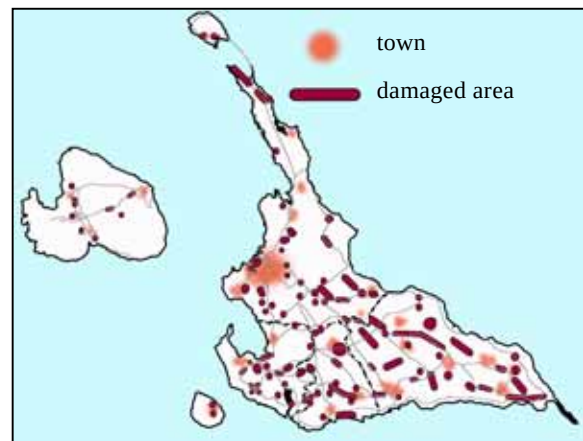
Fig. 6 Distribution of damaged electric poles

沖縄電力のまとめによると、送電設備は85本の折損。配電用の電柱には折損631本、傾斜132本、倒壊166本の合計929本の被害を受けた。その分布はFig. 6

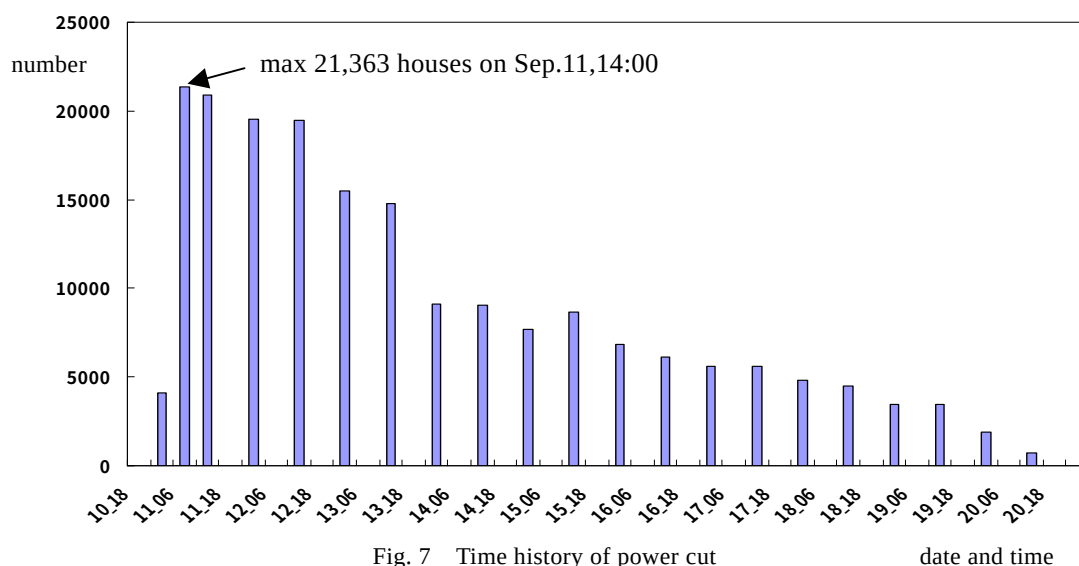
Fig. 7 Time history of power cut

沖縄電力から得られた電力の復旧状況に関する時間推移のデータによると、Fig. 7に示すように停電戸数は、9月11日14時に最大21,363戸に達した後減少し、20日24時には全戸復旧した。
