## 昭和 28 年有田川水害で発生した深層崩壊の 地質地形学的素因について

### Geological and Geomorphological Causes of Deep-seated Catastrophic Landslides in the 1953 Aridagawa Disaster

荒井紀之

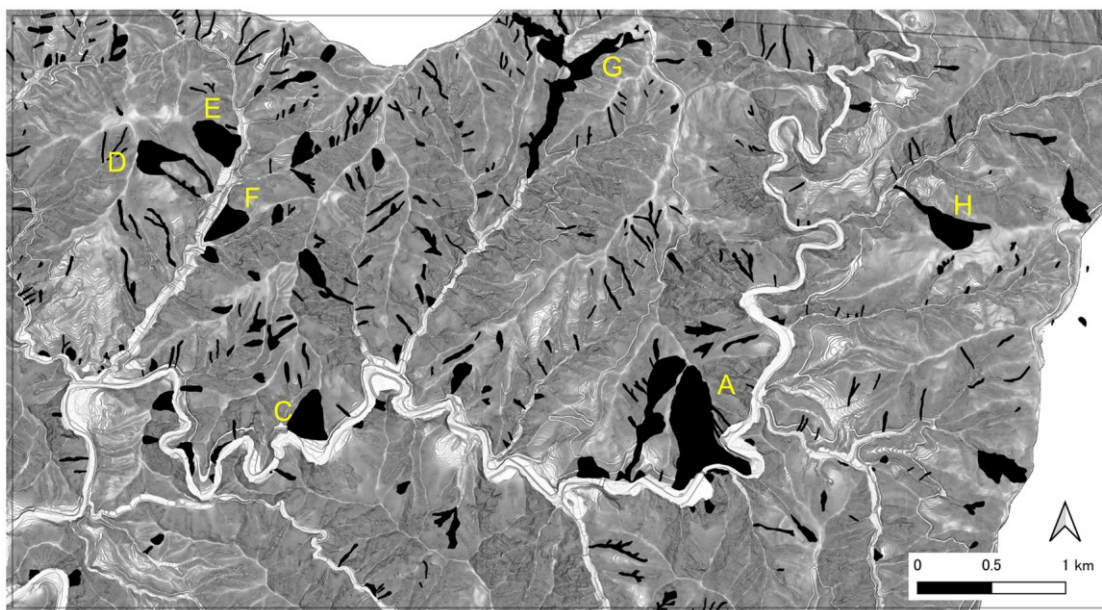
Fig. 3 Map showing the landslides detected by air photos taken just after the Aridagawa disaster. The thin line shows the area air-photo interpretation performed. The characters of A-H correspond to the pictures in Fig. 1.

Fig. 3に、空中写真判読により抽出した崩壊および土石流による侵食谷を示す。図中の文字記号は、Fig. 1中の崩壊に対応している。

谷(1975)の崩壊分布と比較すると、北寺の北方約1km地点の崩壊地が欠如していた点を除き崩壊分布は概ね一致することを確認した。

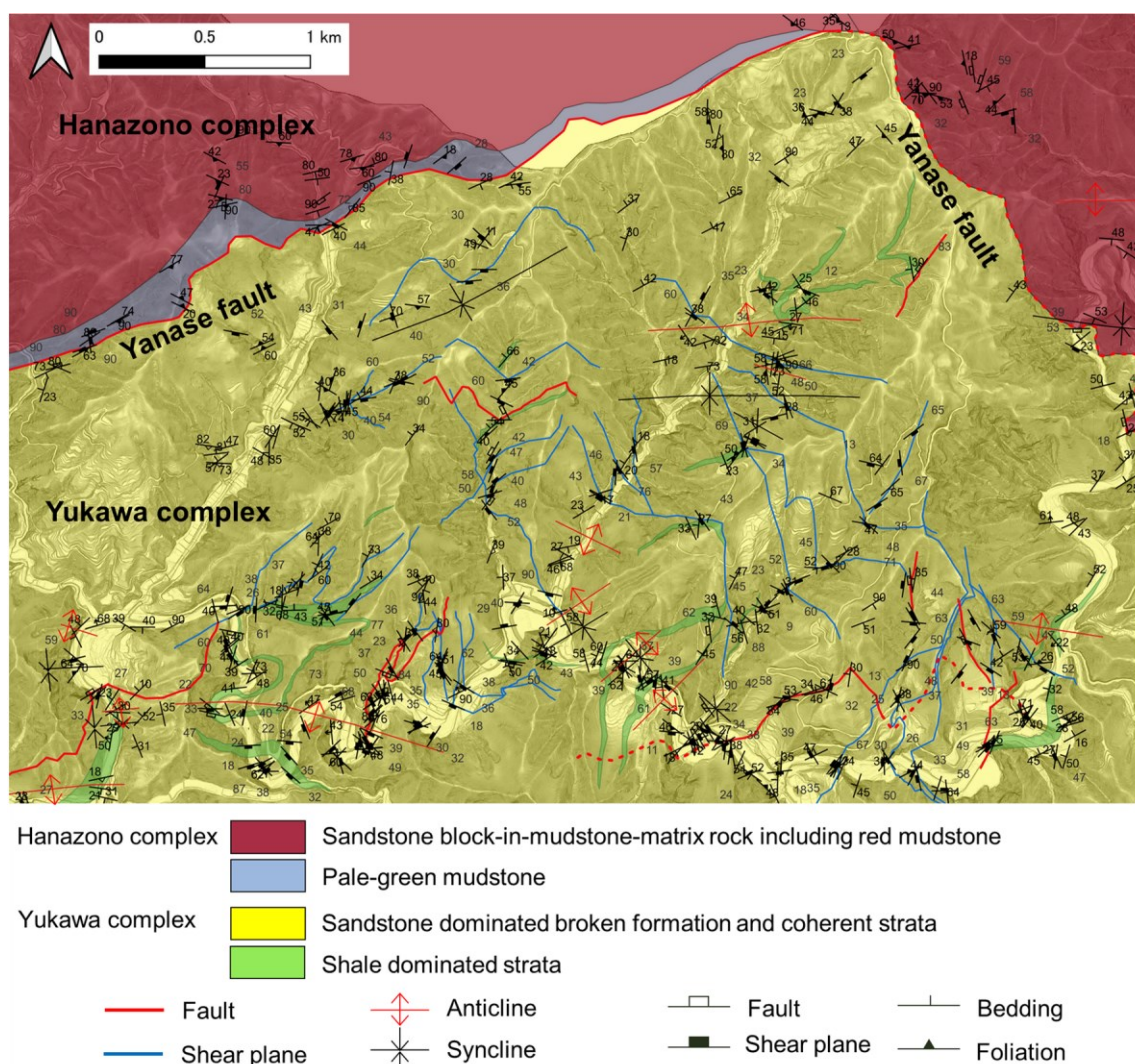
研究域の湯川コンプレックスは、砂岩を主体とし、砂岩と頁岩の細互層(単層厚数mm～数cm)を部分的に挟在する。岩相としては、破断相と整然相からなり、異地性ブロックは含まれない。

本研究域の梁瀬断層は顕著な破碎帯を伴わず、断層沿いの湯川コンプレックス側に、淡緑色泥岩や泥質基質中に赤色泥岩ブロックを特徴的に含む岩相境界として認識できる。

Fig. 5に、本研究域の湯川コンプレックス中に観察される地質的不連続面の方向分布を示す。本研究域の湯川コンプレックス中には東西から東北東-西南西方向の開いた褶曲構造が複数存在し(Fig. 4)、褶曲軸が西側にプランジしているため、層理面の極が全体としてこの褶曲軸に直交する大円沿いに分布している。

Fig. 4 Geologic map obtained by this study.

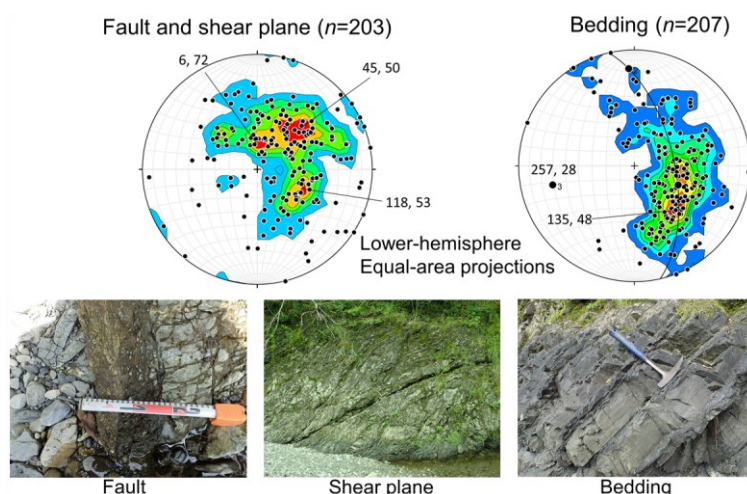
Fig. 5 Stereographic projections of faults and bedding. Lower-hemisphere equal-area projections. Colored areas show the contour map; contour interval is 1%, and counting area is 1% of net area.  $n$  is the number of measurements. The best fit great circle and its pole are drawn in the stereographic projection of bedding.

湯川コンプレックスの断層面は、N45°W, 40°SE, N84°W, 18°S, N28°E, 37°NWの3方向の卓越方向が存在する (Fig. 5)。一方、美山コンプレックスと花園

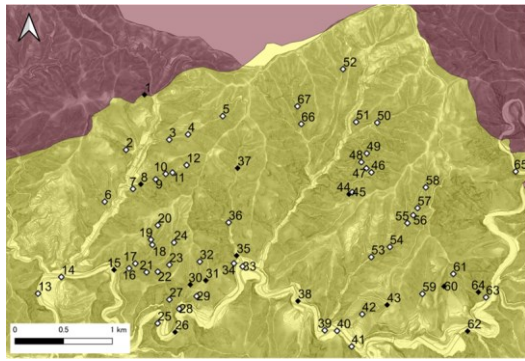
Fig. 6に湯川コンプレックス中で白脈の認められた露頭位置を、Table 2にX線回折分析により検出された脈中の鉱物を示す。分析した白色脈中には、濁沸

Fig. 6 Location map of outcrops including white veins. Black diamond shows the point X-ray diffraction analysis was performed.

石、石英、方解石、斜長石が含まれ、イライト、緑泥石も少量含まれていた。Fig. 7に、白色脈の偏光顕微鏡写真を示す。濁沸石は、クロスニコル画像中で矢印で示した淡黄色を呈する部分である。

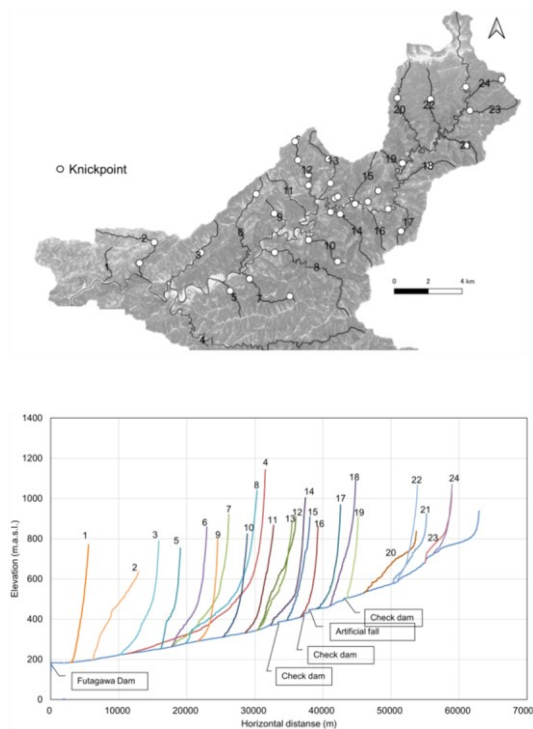
有田川の二川ダムより上流域について、有田川とその主な支流の河床縦断面を作成し遷急点を抽出した。Fig. 8に、二川ダム上流域について有田川とその主な支流の河床縦断面を示す。その結果、有田川本流の標高760m付近に明瞭な遷急点が存在し、周辺の支流にも標高700mから標高760m間に遷急点が認められた。この他、有田川本流の標高300mから500m間にも複数の副次的な遷急点が認められる。

Fig. 8 Longitudinal profiles of the Arida River and its tributaries above the Futagawa Dam.

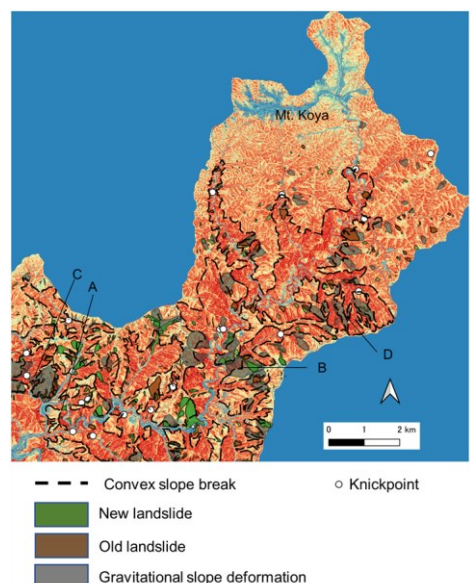
QGISのラスター解析によりTerrain ruggedness index (TRI)を求め目視により遷急線を抽出した。TRIは、中央のセルと隣接したセルの比高の平均値である。Fig. 9に、抽出した遷急線の分布と、重力変形斜面、有田川災害以後の新しい崩壊地、有田川災害以前の古い崩壊地形を併せて示す。その結果、高野山

Fig. 9 Map showing the distribution of convex slope breaks, knickpoints, landslides and gravitational slope deformation. The terrain ruggedness index (TRI) is defined as the mean difference between a central pixel and its surrounding cells. The meaning of A – D characters refers to the text.

以上の観察結果より、崩壊面は複数の地質的不連続面からなるくさび破壊であったと推定される。地形的特徴として、崩壊は遷急線を跨ぐように発生した (Fig. 9)。また、崩壊発生前には斜面末端の一部が有田川の攻撃斜面に位置していた。藤田・諏訪 (2006) の記載にあるように、現在の有田川の河道は災害後に天然ダムの排水を行うために人為的に掘削されたもので、災害以前は現在の河道よりも北側を蛇行しながら流下していた。

崩壊斜面は、遷急線が斜面を横断している (Fig. 9)。また、崩壊斜面西側下部は有田川の攻撃斜面に位置していた。

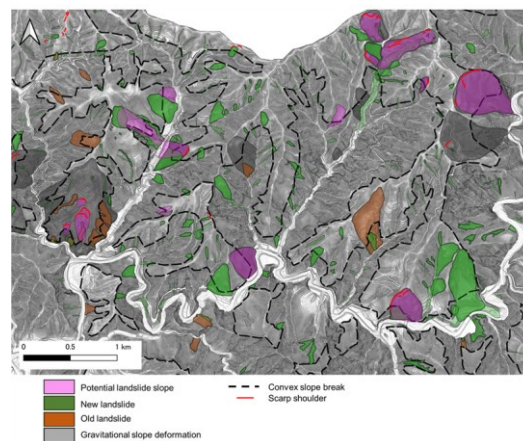
今後は、今回得られた地質・地形学的素因に加えて、重力斜面変形により生じたと考えられる小崖等の微地形データを総合的に評価し、深層崩壊発生の可能性がある斜面を効果的に抽出できるとと思われる。Fig. 14に、試みに作成した崩壊危険斜面分布を示す。

Fig. 14 Map showing the distribution of potential landslide slopes, landslides, gravitational slope deformation, scarp shoulders, and convex slope breaks.
