### 第3宮古島台風による家屋の風災害について

#### ON THE DAMAGE TO HOUSES CAUSED BY THE THIRD MIYAKOJIMA TYPHOON

By *Hatsuo ISHIZAKI, Ryozaaburo YAMAMOTO,*  
*Yasushi MITSUTA and Tatsuo MUROTA*

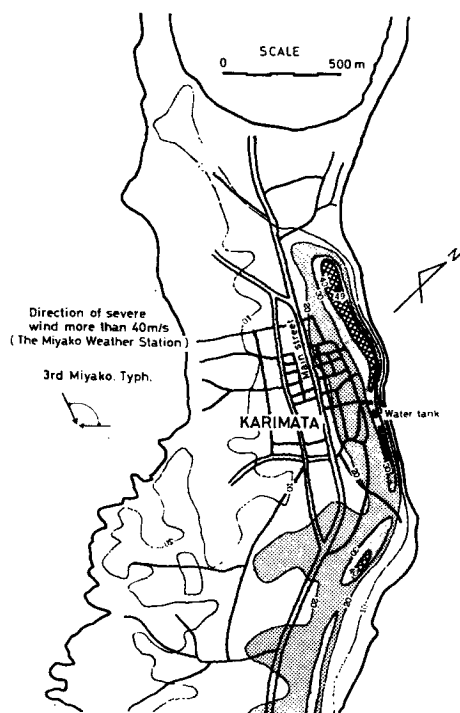
Fig. 7 Topography of Karimata.

Fig. 7 は宮古島の北部の半島の先端にある狩俣部落の地形図である。また, Fig. 8 はこの半島の狩俣付近における横断面図を示す。半島の東側には海岸から切立った海拔 50 m の山が海岸沿いに走っている。狩俣部落はこの山の西側の斜面に広がっている。第3宮古島台風の通過の際は, この地域では NW の風が最も強く, 住家の全壊率は比較的高かった。
