# 1983年鳥取県中部地震による建築物の被害について

## DAMAGE OF STRUCTURES DUE TO 1983 TOTTORIKEN-CHUBU EARTHQUAKE

By Takeshi NAKAMURA and Teizo FUJIWARA

Results of field survey after 1983 Tottoriken-chubu earthquake which took place at 1:51 of October 31, 1983, was reported. Damage in cottage structures in several towns near the epicenter was summarized first. In the latter half, results of structural analysis for the east annex building to the main building of Kurayoshi city office was reported to investigate the cause and the process of damage in the columns on the second floor.

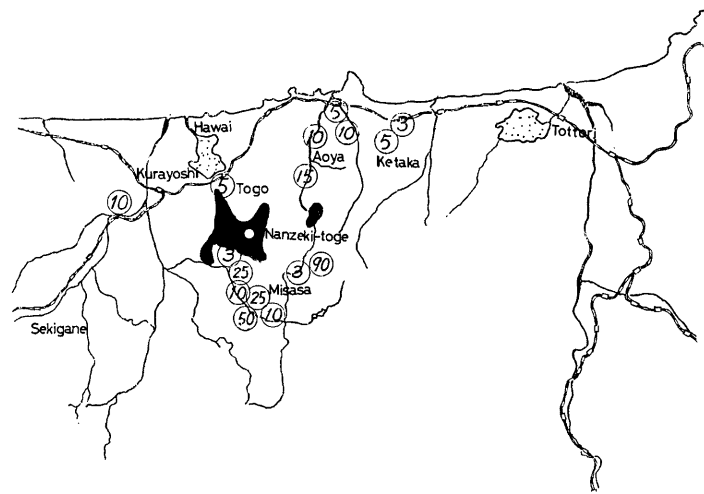
Fig. 2 Percentage of damaged cottages (from the reports by regional offices)

**Fig. 2** は、各町村へ届出のあった、何んらかの被害があったと届け出た戸数を、その町村の世帯数で除して得た住家の被害率の分布である。図中、震央近くの黒ぬり部分は、佃氏による同地震の余震域の略範囲である。**Fig. 2** によれば、住家の被害率の大きかったのは三朝町で、なかでも、俵原、東・西小鹿、吉田地区で25%を超える被害が届け出られている。

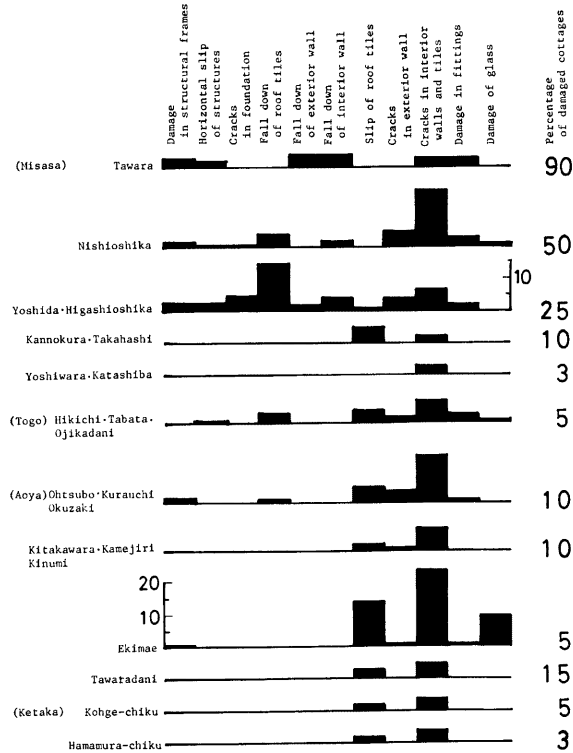
Fig. 3 Classification of damages

**Fig. 3** は各町村・地区で届け出られた被害の種類の数と件数を表わしたものである。被害の種類が左側にゆくに從って略々構造的な被害に結びつくように並べてある。**Fig. 3** の被害種別と件数分布及び **Fig. 2** の被害率分布より各地での地震動の大きさの略分布が把握できる。

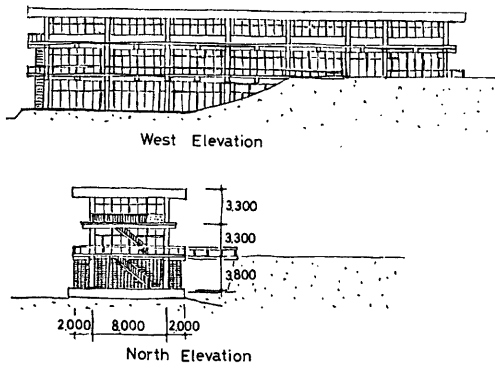
Fig. 4 East annex to Kurayoshi city office building

本建物は、国鉄打吹駅南側約 500 m、倉吉市成徳地区にある。鉄筋コンクリート 4 階建の市庁舎本館は無被害であったが、鉄筋コンクリート 3 階建の東別館に、主に 2 階北側の柱と南側階段室周辺の壁にせん断ひびわれが発生した。本建物の外観は Fig. 4 に示す通りで、工事は 3 期に分けて行われ、第 1 期工事は昭和 33 年に始められ 1 階部分がつくられた。第 2 期は昭和 40 年で 2 階部分が、第 3 期は昭和 45 年で 3 階部分がそれぞれ増築され現在の姿となった。

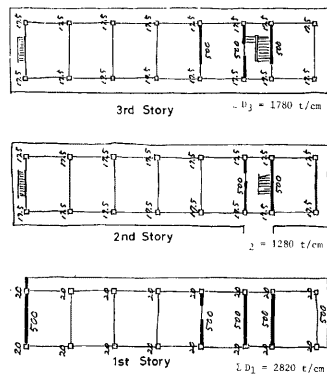
Fig. 6 Distribution of shear rigidity of earthquake-resistant elements

設計図を基に推定した各階要素の東西方向水平剛性の分布は Fig. 6 の通りである。但し、ブロック壁の剛性を推定するためには、 $E$  (ヤング係数) $=50 \text{ t/cm}^2$ 、 $G$  (せん断弾性係数) $=20 \text{ t/cm}^2$ を用いている。普通コンクリートについては  $E=210 \text{ t/cm}^2$  である。

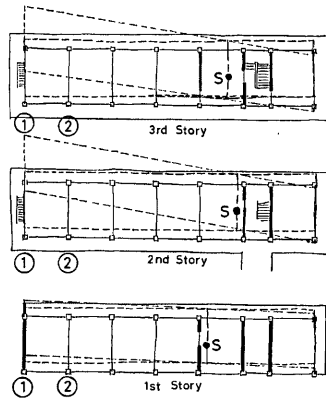
Fig. 8 Horizontal displacement of floors

この値に基づいて剛心位置 ( $S$ ) を算定した結果が Fig. 7 であり、2 階では、重心 ( $G$ ) との間に 10 m 以上の偏心がみられる。このように剛心と重心との偏心が大きい建物が東西方向に重心位置で水平力を受けると建物は東西方向並進水平変形と同時に捩れ変形を生じることとなり Fig. 8 に示すように、2・3 階では北側の端に近い東西方向架構は他に比して大きく東西に振られることとなる。Fig. 9 は本建物を Fig. 6 の剛性分布を基に設定した振動モデルによる固有値解析の結果である。各階の重量は、設計図に基づき、

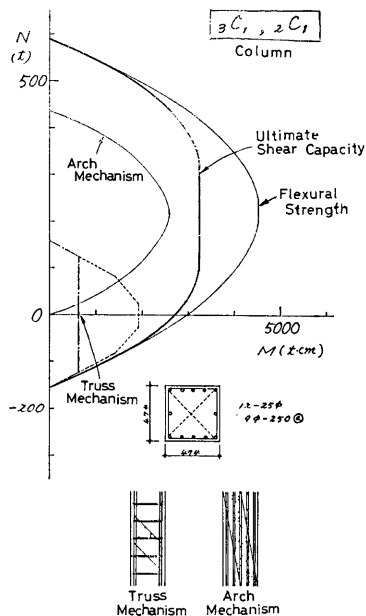
Fig. 11 Ultimate strength curve for columns

である。この結果得られた終局耐力線の例を Fig. 11, 12 に示す。はりの曲げ耐力の算出に当たっては床スラブ内に配された鉄筋の効果も考慮した (Fig. 12)。
