## 余笹川流域の1998年8月水害の研究

上野鉄男

キーワード：余笹川、洪水災害、超過洪水、現地調査、航空写真

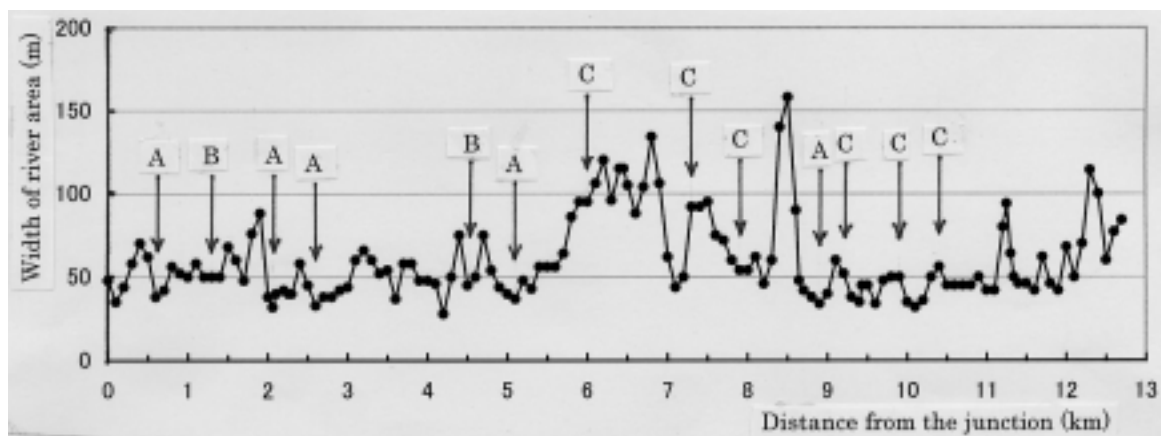
Fig.6 The variation of width of river area in the investigated section of the Yosasagawa River

ここでは、上記の内容をさらに突っ込んで検討する。前報では新流路の形成に関係するのは河道幅であるとして定性的に述べていたが、余笹川の河道周辺の土地利用状況と水害の発生状況を関係づけて検討すると、河道周辺で樹木なども繁っているような場所も含めた河川領域と見なせる範囲の規模が大きい場合には災害が軽微なものになっていることがわかった。このような広い河川領域は、湾曲部などにおいて河道が移動した後にできる低地が利用されずに置かれている場合に形成され则认为られる。航空写真から読み取った余笹川の河川領域の幅の変化を示すと、Fig.6 のようになる。

図においては、河道の湾曲の頂点付近に矢印がつけられている。矢印がない場所は、河道が直線的か、湾曲が緩い場合であり、10.6km 地点より上流では河道の湾曲が緩いので矢印はない。矢印の上のA、B、Cは新流路の形成状況を意味する。すなわち、堤内地に顕著な新流路が形成されて大きな被害が発生した場合をA、堤内地が洗掘されて中程度の被害が発生したが、顕著な新流路の形成がない場合をB、堤内地に新流路が形成されずに被害が小さかった場合をCとして、新流路の形成状況を3段階に分けて示した。

図において、棒川合流点は5.3km 地点にあるが、ここを境にして上下流で土地利用のあり方も水害の発生状況も大きく異なることが注目される。

棒川合流点より下流では、湾曲頂点付近の河川領域の幅がその上下流の河道直線部の河川領域の幅よりも小さくなっている。また、大局的に見ると、河川領域の幅の変化が小さいことがわかる。

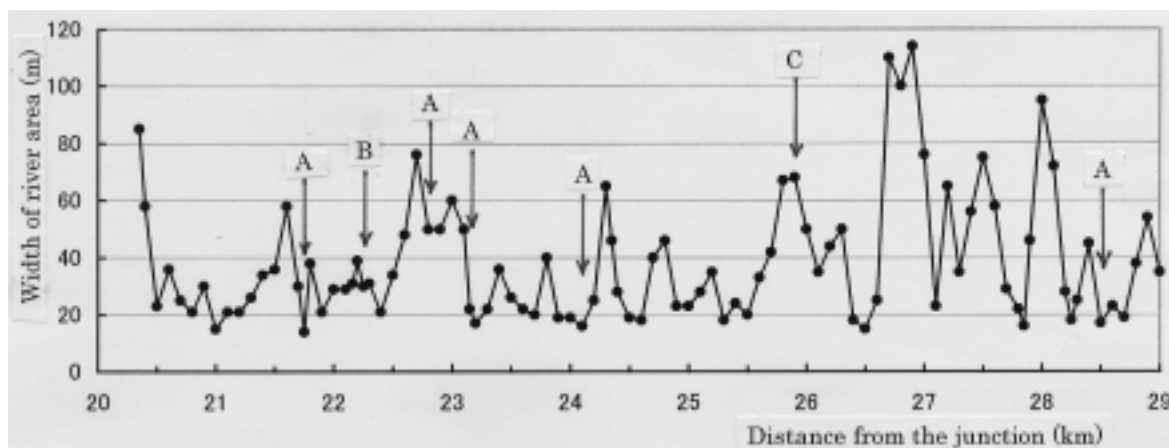
Fig.7 The variation of width of river area in the investigated section (20.3 ~ 29.0 km) of the Kurokawa River

先に余笹川の洪水の発生状況について検討したが、河川領域の幅と河道の湾曲が洪水の発生に重要な意味を持つことがわかった。洪水実態に関して述べる前に、黒川の境橋付近からJR橋までの区間（20.3～29.0 km 区間）の河川領域の幅の変化を Fig. 7 に示す。図においては、余笹川の場合と同様に河道の湾曲の頂点付近に矢印がつけられている。矢印がない場所は、河道が直線的か、湾曲が緩い場合である。矢印の上のA, B, Cは、先と同様に河道湾曲部における新流路の形成と被害の状況を表わす。図から、この区間においては河川領域の幅の変化が大きいことがわかる。

Fig. 7 に見られるように、ここは黒川で河川領域の幅（100～110 m）が最大であり、河川の制御が困難な場所であるようである。河道勾配は0.014（1/70）程度であり、調査区間で最も河道勾配が大きい。ここでは、旧河道を含む河川領域を洪水が流下し、堤内地や河道側方の侵食も進み、広い農地が河原に変えられた。この区間内の谷底平地には住宅はない。この区間周辺の洪水の状況を Photo 3 に示す。

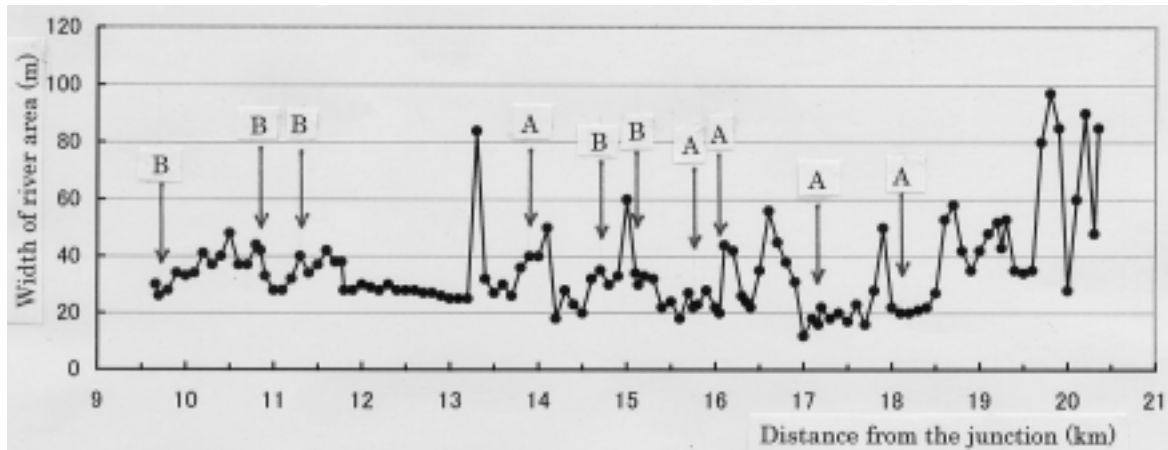
Fig.8 The variation of width of river area in the investigated section (9.7 ~ 20.3km) of the Kurokawa River

黒川の J R 橋から豊富橋までの区間 (9.7~20.3km 区間) の河川領域の幅の変化を **Fig. 8** に示す。図から、この区間においては河川領域の幅の変化が相対的に小さいことがわかる。

**Fig. 8** に見られるように、ここは河川領域の幅 (80~100m) が大きく、河川の制御が困難な場所であるようである。河道勾配が 20.5km 地点の 0.013 (1/80) か

この区間では、河道の湾曲は緩く、河道は直線に近いが、区間の上流側では河道が大きく側方侵食されて流路の位置が変わり、下流側では顕著な新流路が形成された。この区間周辺の災害の状況を **Photo 8** に示す。この区間の河道は最近改修されており、河川領域内に樹木はなく、**Fig. 8** に見られるように、改修部の河川領域の幅（25～28m）が小さくなっていることが注目される。ただし、この区間の最上流部には、**Photo 8** の上方に見られるように、左岸側に広い樹林地がある。

**Fig. 8** において、13.3km 地点で河川領域の幅が極端に大きくなっているのはこのためであり、樹林地の境界は旧河道であったと考えられる。上記の区間下流側で形成された新流路（**Photo 8** の下方に見られる）に関

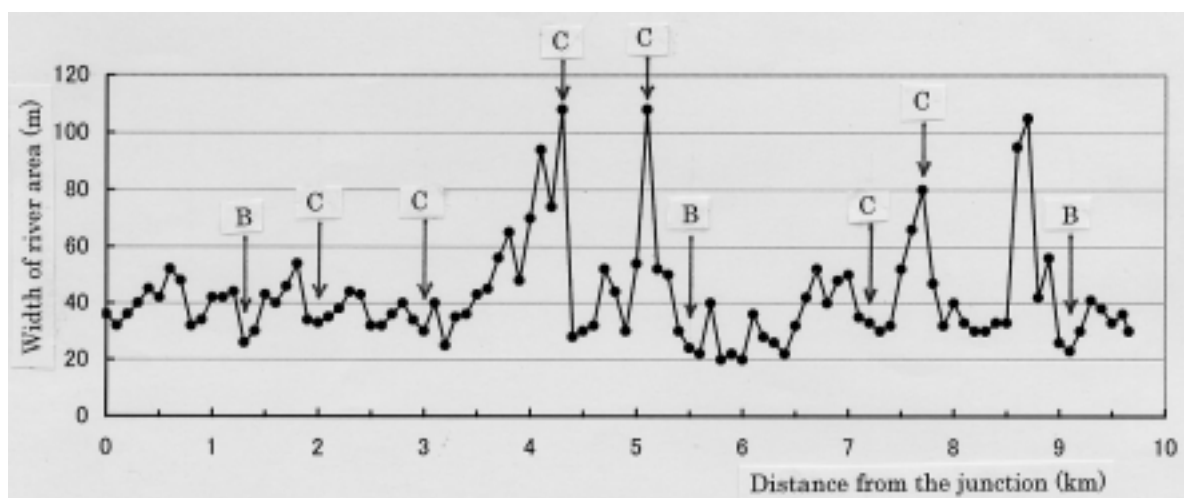
Fig.9 The variation of width of river area in the investigated section (0.0～9.7km) of the Kurokawa River

黒川の豊富橋から余笹川合流点までの区間 (0～9.7km 区間) の河川領域の幅の変化を Fig. 9 に示す。図から、この区間においては河川領域の幅の大きい区間が 4 箇所あることがわかる。

また、湾曲頂点付近の河川領域の幅がその上下流の河道直線部の河川領域の幅よりも小さくなっている場合が6ケース、大きくくなっている場合が3ケースである。河道湾曲部における水害の発生状況については、Aはなく、Bが3ケース、Cが6ケースである。
