## 2010年インドネシア・メラピ火山噴火災害

インドネシアのメラピ火山は、2010年10月26日に噴火し、その後11月まで大小の噴火が継続した。火砕流や土石流による死者は約400人にのぼる大災害であった。生産土砂量は1億4千万m<sup>3</sup>と推算されており、それらは火砕流または火山灰として南斜面と南西斜面に流出した。著者らは噴火後2010年11月、12月、2011年1月および2012年1月に調査を行い、とくに、火砕流が流出した南斜面流域と火山灰が流出した南西斜面流域での土砂災害の違いに着目して、その原因、特性、対策について検討した。その結果、南斜面では、火砕流の流下・堆積による河川の上流部での地形変化により、降雨流出特性が顕著に変化し、これまで洪水の少なかった河川で洪水による橋梁の流失が生じたことや、火山灰が堆積した南西斜面では、火山灰堆積物のクラスト化によって降雨流出率が増加したことが原因で大洪水が発生し、土砂災害が生じたと考えられる事例があることがわかった。

## Sediment Disasters due to Mt. MERAPI Eruption 2010

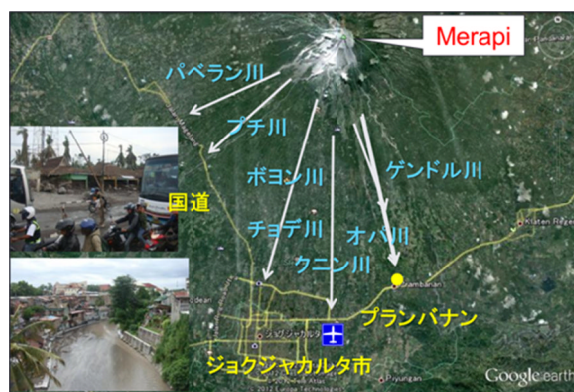
Fig.1 Mt. Merapi region

Fig. 1はメラピ火山地域を示したものである。この図に示すように南斜面からは、オパ川、ゲンドル川、クニン川、ボヨン川などが流れる。オパ川は世界遺産のプランバナン寺院の方向に流れ、クニン川はジョクジャカルタ空港に向かって流れる重要な河川である。南西斜面からは、プチ川、パベラン川などが流れるが、これらの河川はジョクジャカルタとスマランを結ぶ国道を横切するため、交通網の防災上重要な河川である。また、ボヨン川下流のチョデ川は、ジョクジャカルタ市の中心部を流れる都市防災上重要な河川である。これまで、メラピ火山では主に南東斜面から時計回りに北西斜面まで火砕流が流出しており、これらの河川流域はかつて幾度となく火砕流の被害を受けている。

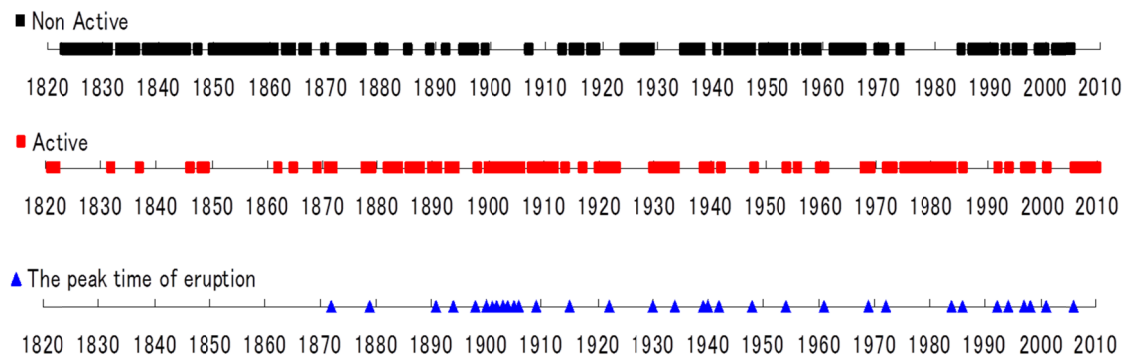
Fig.2 Active and non-active period of Mt. Merapi and occurrence year of the eruption

Fig. 2はメラピ火山の活動が活発な時期と主な噴火の発生年 (Jazaul Ikhsan, 2010) を示したものである。これからメラピ火山は数年に1回の割合で噴火していることがわかるが、1006年、1672年、1872年、1930年の噴火では千人を超える死者が発生し、最近では1966年に死者64人、1994年に60人を数えている。

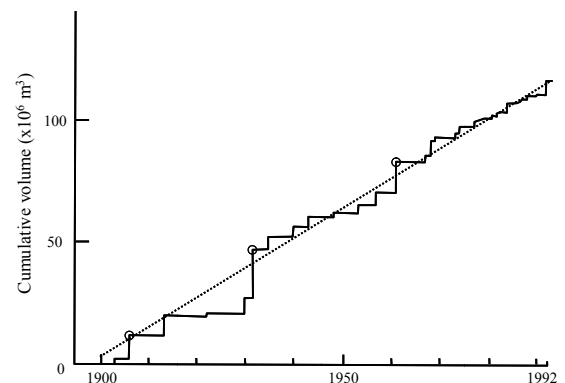
Fig.3 Cumulative volume of lavas from Merapi volcano since 1890 (Siswamidjono *et al.*, 1995)

Fig. 3は1900年以降のメラピ火山の噴出土砂量の累積値を示したものの(Siswamidjono et al., 1995)で、土砂生産量の大きさを示すものである。この図から数年に一度噴火による土砂生産があり、その中で10年から20年に一度大噴火による多量の土砂生産があることがわかる。平均すると年間約12万 $m^3$ の土砂生産量であるが、1930年の噴火では約2000万 $m^3$ の土砂生産があったものと読み取れる。インドネシア国家防災庁(BNPB)の推算では、2010年の噴火では土砂生産量は約1億4千万 $m^3$ である。

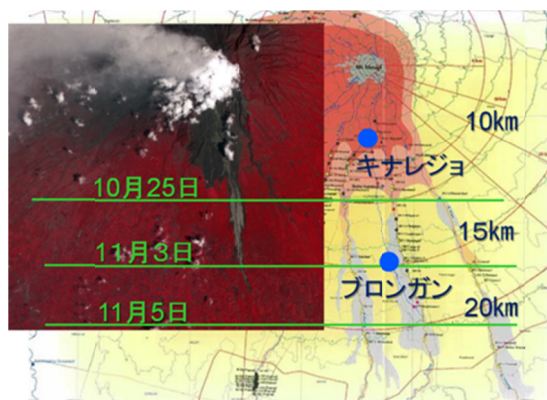
Fig.4 Evacuation zone

震の状況を踏まえ、メラピ山に4段階のレベルを最高度に引き上げ、山頂から10km以内の村に避難勧告を出した。Fig. 4は山頂からの等距離円と避難エリアの発令日を示したものである。翌10月26日にメラピ火山が1回目の噴火を起こし、火砕流がゲンドル川の方

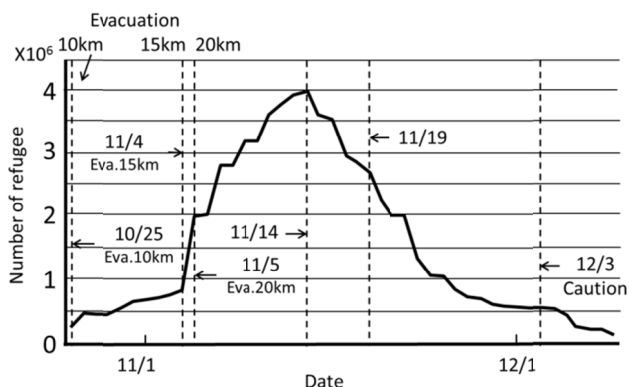
Fig.5 Number of refugee

Fig. 5は、国家防災庁(BNPB)が発表した10月26

日以降の避難者数の推移と避難区域を示したものである。11月3日の噴火で急速に避難者数が増加し、ピーク時には40万人に達している。その後、部分的に避難解除が発令され、避難者数が減少し、12月までにかなり減少している。

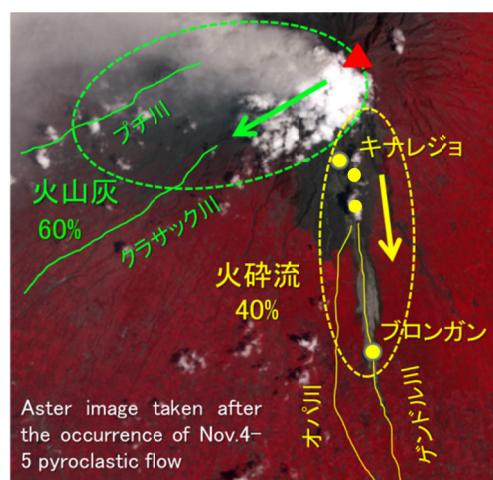
Fig.6 Direction of pyroclastic flows and volcanic ash fall area

Fig. 6は、11月5日の噴火後のメラピ火山地域のアスターによるイメージ画像である。メラピ火山からゲンドル川に沿って南側に細長く土砂が堆積し、南西斜面には広範囲に土砂が堆積していることがわかる。前者は主に火砕流による土砂であり、後者は火山灰によるものである。この土砂流出の違いは直接的な災害だけでなく、後述のように噴火後の降雨に

よる土砂災害の特徴にも差異をもたらした。一連の噴火による土砂生産量は約1億4千万 $\text{m}^3$ であるが、Fig. 6に示すように、その40%は火砕流で残りが火山灰であると見積もられている。

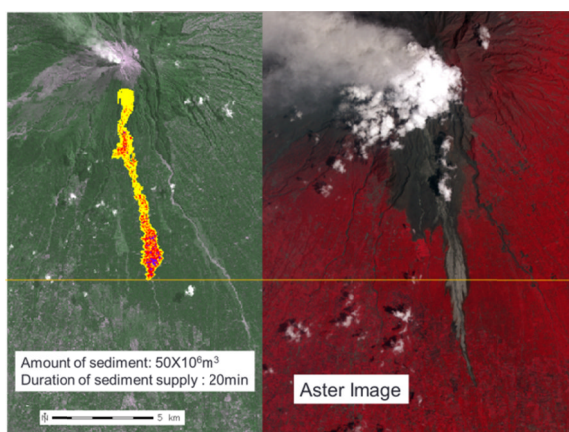
Fig.7 Simulation of the pyroclastic flow 2010

Fig. 7の左図は、共著者の宮本らの計算モデルを用いて火砕流をシミュレーションした結果を示したものである。土砂量は前述した国家防災庁の見積もりを考慮して5000万 $\text{m}^3$ 、内部摩擦角は0.5、粒径は0.1m、火砕流の流出時間は20分としている。右のアスターのイメージ画像と比べると計算では流下距離が過小評価されており、精度向上は今後の検討課題である。

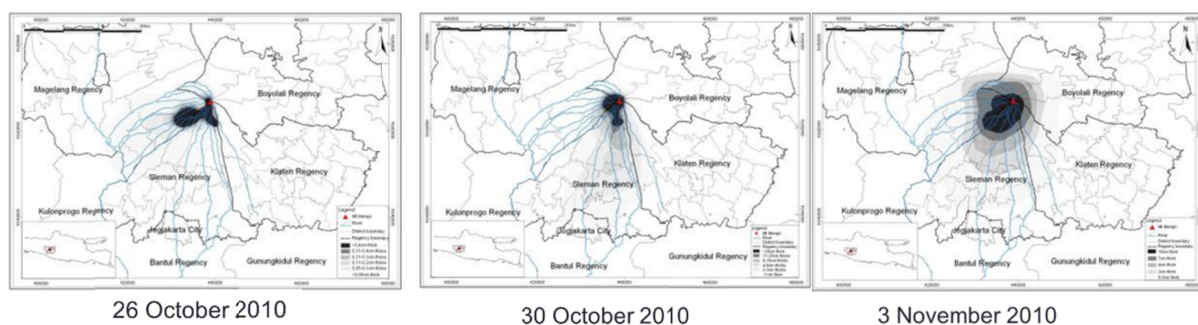
Fig.8 Distribution of volcanic ash deposit

Fig. 6に示すように、生産土砂の60%の8400万 $\text{m}^3$ は火山灰であり、それは南西斜面方向に流出した。Fig. 8は国家防災庁が調査した主な噴火時の火山灰の堆積分布を示したもので、黒がおよそ4cm程度の堆積深を表す。風向きの影響があるが、その多くは南西斜面方向に流出し、プチ川やパペラン川の源頭部

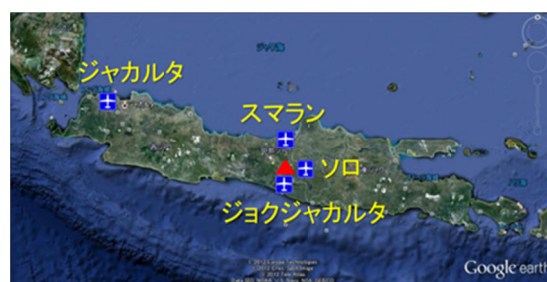
Fig.9 Location of airports affected by the eruption 2010

2010年の噴火では、火山灰の影響で多くの空港が閉鎖され、航空便の欠航が相次いだ。ジョクジャカルタ空港とソロ空港はFig. 9に示すようにメラピ火山の南側と東側に位置し、当初、火山灰の流出する方向を考慮して、どちらかで代用していたが、11月5日にジョグジャカルタ空港は閉鎖された。11月6日にはジャカルタ郊外にも降灰が及び、多くの航空会社はジャカルタへの定期便を休止した。11月20日によりやくジョクジャカルタ空港は再開された。

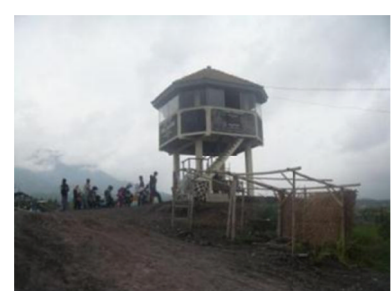
Photo 12 Monitoring tower by NGO in Gendol River
