# 1972 年夏に起った SEVERE LOCAL STORM による被害について

## ON THE DISASTERS CAUSED BY SEVERE LOCAL STORMS OCCURED IN SUMMER 1972

By *Hatsuo ISHIZAKI, In Whan SUNG, Yuzo YOSHIKAWA*  
and *Tokunosuke FUJITANI*

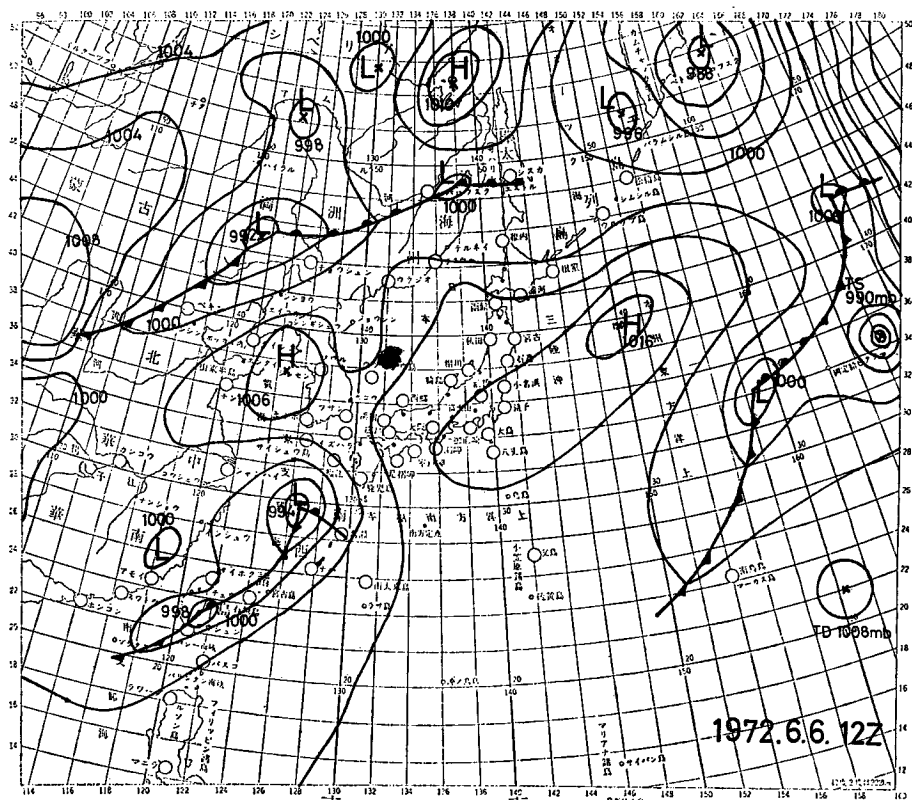
Fig. 1 Surface weather chart, 21:00 JST, June 6th, 1972.

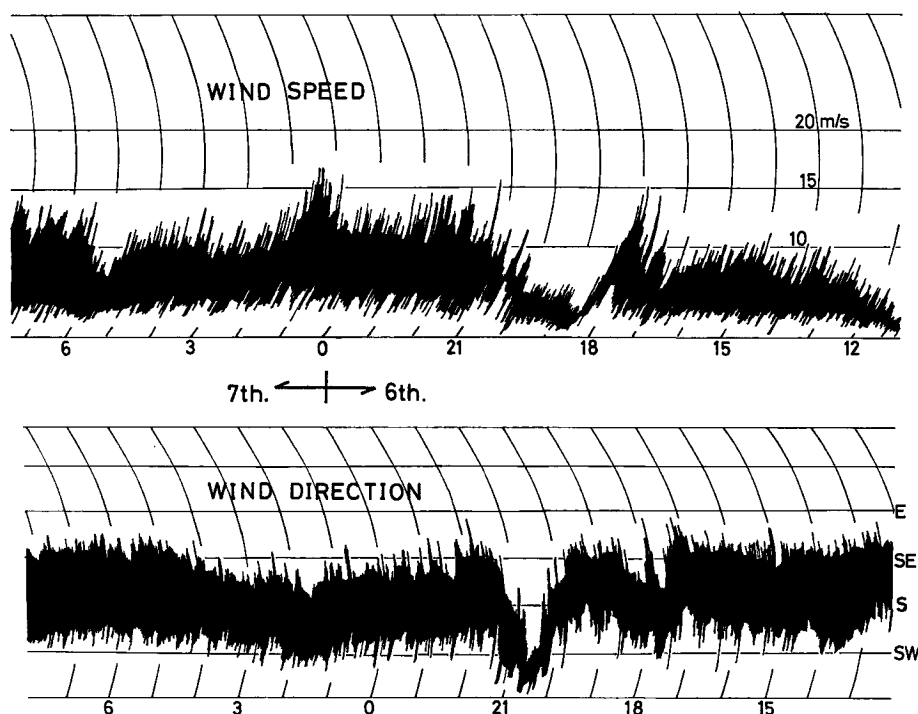
21時ごろまで弱まったが以後激しくなり、この強風は翌日の午前中続いている。この間、風向は南から南々西でほぼ一定であったが、竜巻の発生した20時から21時にかけては南西に変化している。これらの自記記録を Fig. 2 に示す。前述したように、この自記記録は那覇のものであり、竜巻の発生した現場とは約 13km 離れているので、直接竜巻は記録されていないが、風向変化をもたらした何らかの気象変化と竜巻の発生とが関連している可能性は高いと思われる。

Fig. 2 Time change of wind speed and wind direction observed at Naha, June 6th-7th, 1972.

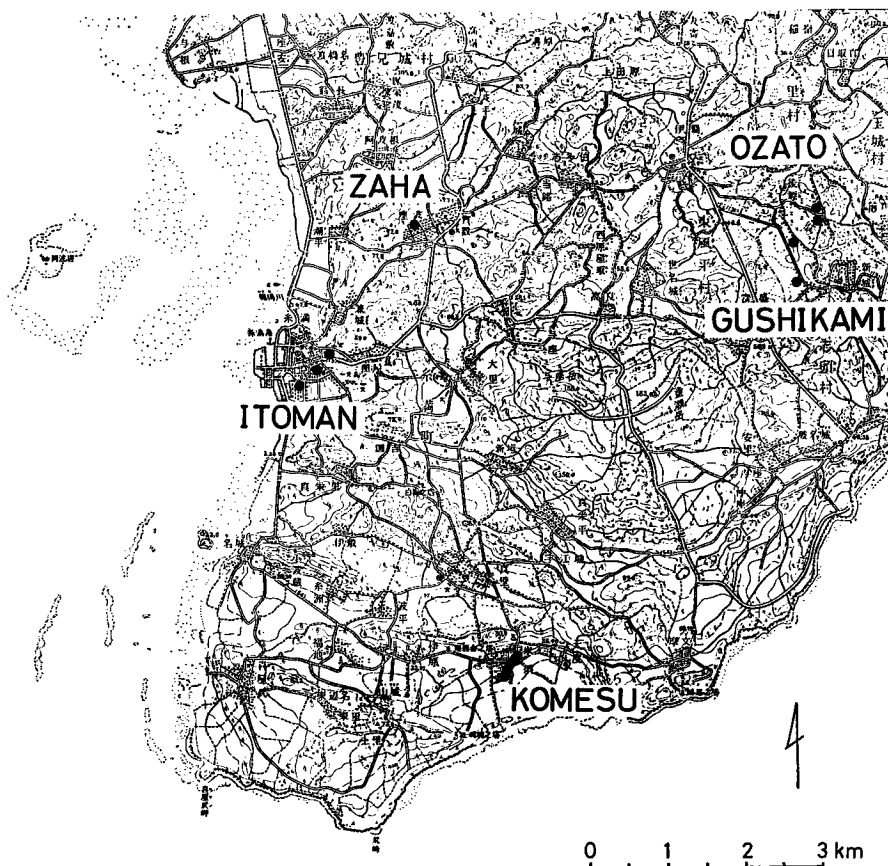
被害のあった場所は Fig. 3 に黒丸で示したとおりであり、糸満市の米須(こめす)、糸満、座波(ざは)、及び具志頭村(ぐしかみむら)、大里村(おおさとむら)の数ヶ所に点在している。このあたりは海拔 183m の八重瀬岳が一番高い程度の低い丘陵地帯である。ここで竜巻の発現時刻に注目すると、米須、糸満では20時30分ごろであり、具志頭村、大里村では21時15分ごろであった。このような時間関係と竜巻の通り抜けて

いった方向とを考慮すると、少くとも 2 つ以上の竜巻が 4km 離れて同時に存在しており北西方向に進んでいたと思われる。米須を襲った竜巻が具志頭村や大里村に到達したと考えられるが、この二点間の時間差は 30 分、距離は 6.5 km 程度であるから移動速度は約 13 km/hr である。以下に個々の被害の様子を順次説明する。

Fig. 3 Distribution of structures damaged by typhoons in Itoman.

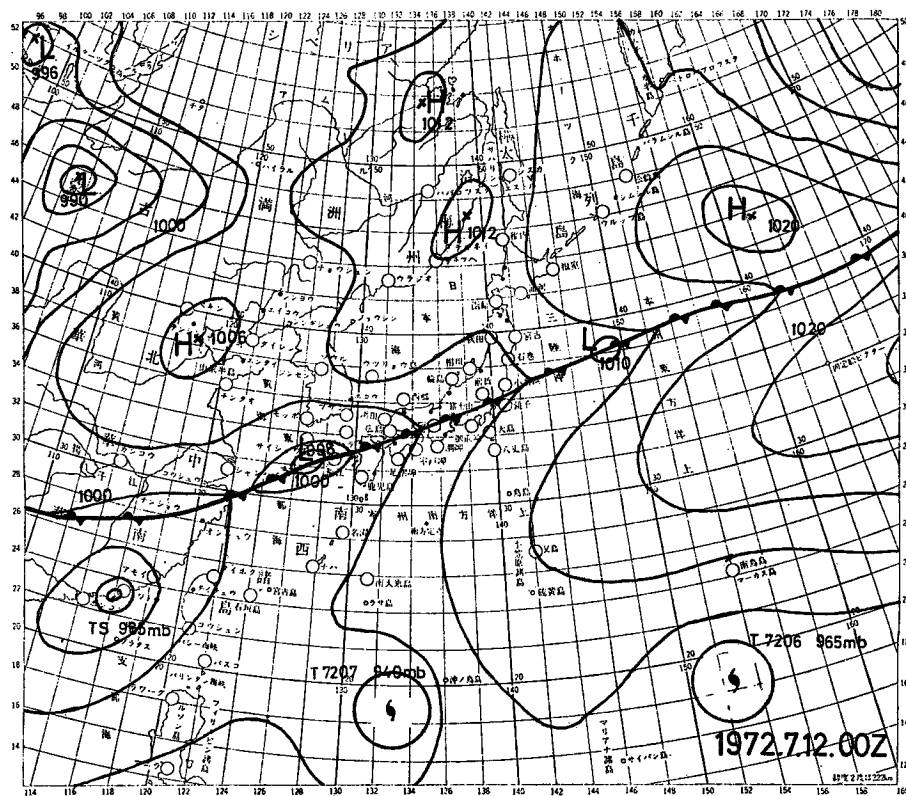
た。竜巻の発生した12日は日中雨も弱まったが夜になって県中部域に強い雨が降った。この豪雨下竜巻が発生している。当日9時の地上天気図を Fig. 5 に示す。なお参考のために岐阜県地方気象台の各種気象要素の自記記録を入手したが、それによると15時過ぎに風向の変化が起っていた。

Fig. 5 Surface weather chart, 9:00 JST, July 12th, 1972.

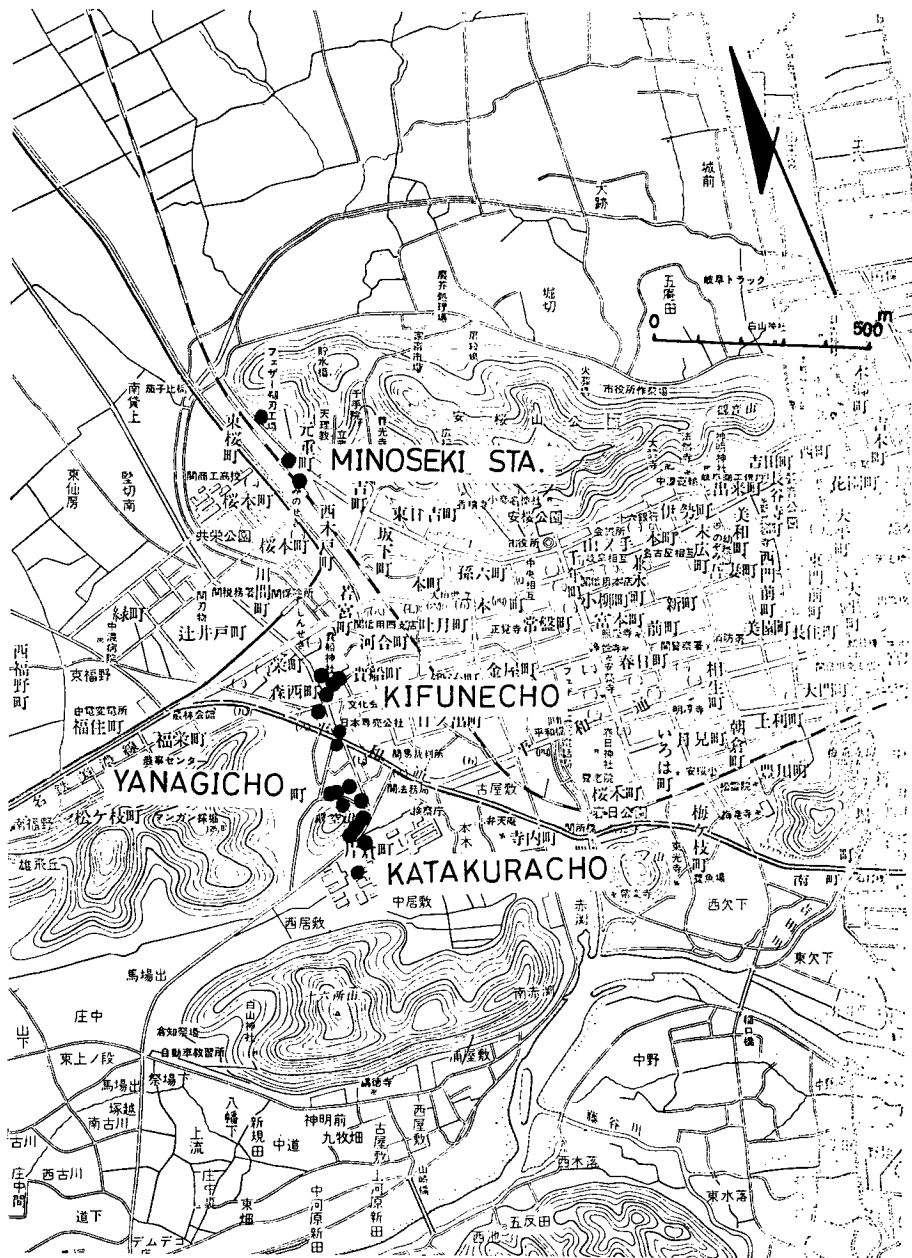
被害の分布は Fig. 6 に示すとおりである。被害の状況からは、この強風が竜巻であるという確証はなかったが、被害の幅がせいぜい 50m と狭いことや、目撃者の証言から、恐らく前線通過に伴う竜巻であろうと思われる。以下に町名別に被害を記述する。

Fig. 6 Distribution of structures damaged by a tsunami in Seki.
